様々な事案から災害活動を振り返る

## 大規模共同住宅で複層火災、 覚悟を決めた先着隊

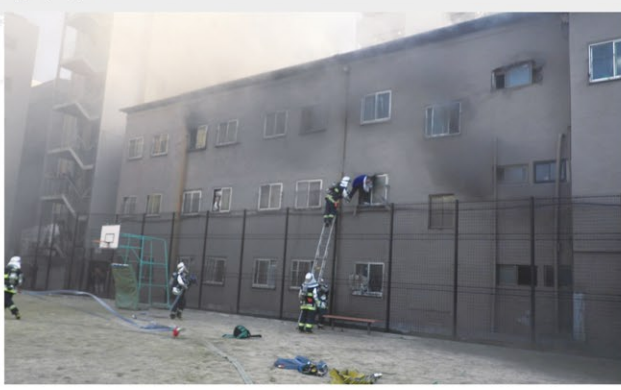
写真1

厳しい寒さが続く1月下旬、「火災指令N管内、高所カメラ情報黒煙あり」本部の指令情報センターから出場各隊に指令が響いた。先着隊到着時、2・3階には、救助を求める要救助者があり、出火階の1階及び延焼中と思われる2階からは黒煙が噴出していった。現場最高指揮者のN副署長は、火勢や要救助者の数から現出場隊では対応が困難だと判断し、増強部隊を即座に要請した。(写真1参照)
