## — 防御図 —

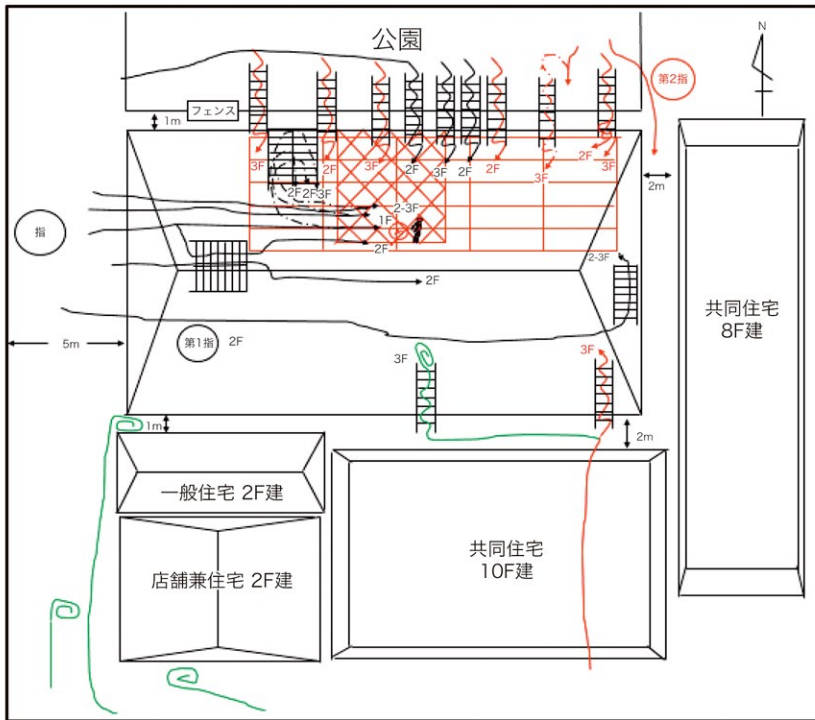
直近部署後、早期に1階西側の正面玄関より、屋内進入したN消火隊は、燃焼室までホースを延長後、燃焼状態に向かって放水し火勢を制圧した。しかし、一度は鎮圧したかと思っただ火勢がすでに木造の天井部分から上階へと延焼していた。北側公園からも複数の小隊が放水活動を開始した。屋内進入したN小隊は延焼している1階部分、その後2階へと転進し、消火活動を実施するも北側からの放水によ

り、煙や熱が室内に押し込まれ、濃煙熱気により困難な活動を余儀なくされた。北側に要救助者がいて救出を開始していることは、無線で傍受していた。北側からの放水は要救助者を守るためのものだろう。N小隊長は、ここで自分たちが踏ん張らないとこの火事はさらに延焼してしまふ、そう覚悟を決め、勇猛果敢な消火活動を行い、西側及び南側への延焼を食い止めた。  
(防御図参照)
