1階状況図

燃焼経過について

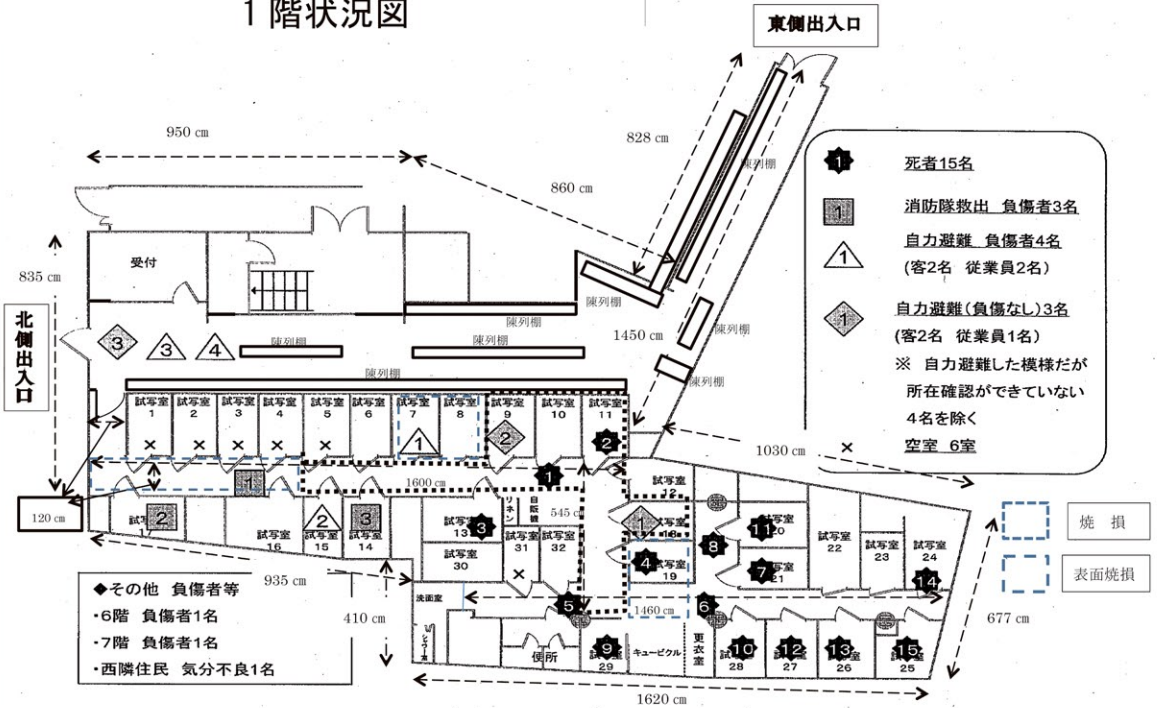
みである。試写室コーナーで室内の焼きが確認されたのは9, 10, 11, 18号室で各室前の通路も焼きが強い。4室以外の室内はほぼ煤けのみである。
