様々な事案から災害活動を振り返る

## 南方面隊

### 発生頻度「約10年に1度」の船舶火災に備えて

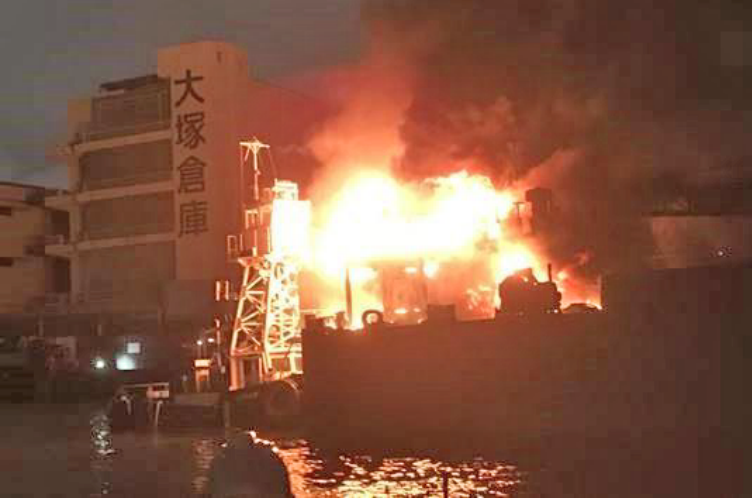
現場到着時の見分は、対象船舶である台船にあつてはすでに炎が上がっており、船室の上部にある発動発電機からは燃料が漏れ出し、さらにプロパンガスにも引火していたため上昇する炎で台船が隠れるくらい燃え上がっている状況であった。(写真参照)

船倉の燃焼状況にあつては、関係者からの聞き込みから船倉と船室は換気口でつながっていることを把握でき、また換気口からの煙が濃煙に変化してきた兆しからもすでに船倉へ延焼していることが伺え、積載物品(燃料)の危険性からみてもどんどん拡大していく様相に台船への進入は危険と判断し、初期段階で増強要請していた泡ユニットによる泡放射に切り替え窒息消火を中期の活動方針となされた。

防ぎよ活動は、隣接する船舶のデッキ上から船室の消火を実施した後、台船に乗り込み、船倉へ続く階段から泡放射を継続したところ、徐々に換気口からの濃煙が薄くなったことから、船倉内を制圧できたこと判断したものである。
