3. 4 東淀川区小松地区における残留塩素濃度低下に係る対応

1. 概要

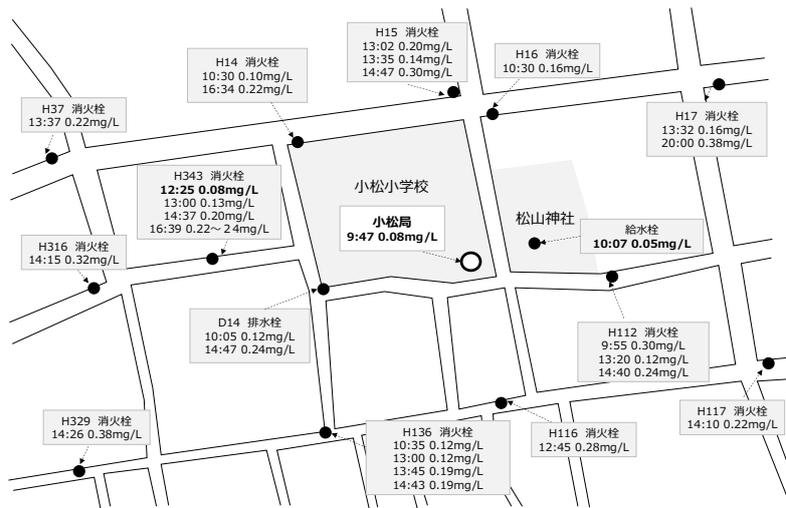
図 - 1 平成 29 年 12 月 14 日の小松局周辺地域の残留塩素濃度

12 月 14 日に小松局周辺の消火栓における残留塩素濃度について調査した結果を図 - 1 に示した。小松局付近の消火栓では遊離残留塩素濃度が 0.1mg/L 以下となった箇所があったものの、他の地点の遊離残留塩素濃度は 0.1mg/L 以上確保できている状況であったが、通常の本地域における遊離残留塩素濃度と比較すると低い結果となり、残留塩素低下の影響が広範囲に広がっていることを確認することが出来た。
