## 2. 1 2 庭窪浄水場の電気設備火災事故に伴う3系浄水施設の再稼働時における水質調査結果

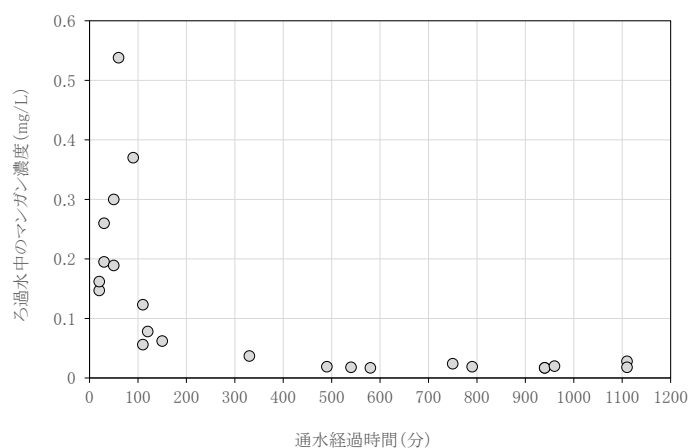
再稼働させろ過池のマンガン濃度について、同一時刻に採水し、その時に得られたマンガン濃度と通水経過時間の関係を図-1 に示した。通常のろ過水におけるマンガン濃度は 0.010mg/L 以下であるが、通水直後のろ過水中のマンガン濃度は 0.1mg/L 以上と非常に高い結果であった。通水 100 分後に概ね 0.1 mg/L 以下となり、その後は徐々に低下していき 1100 分では約 0.020mg/L となったが、通常時比べても高い傾向は継続していた。

図-1 再稼働後の各ろ過池におけるマンガン濃度と通水時間の関係

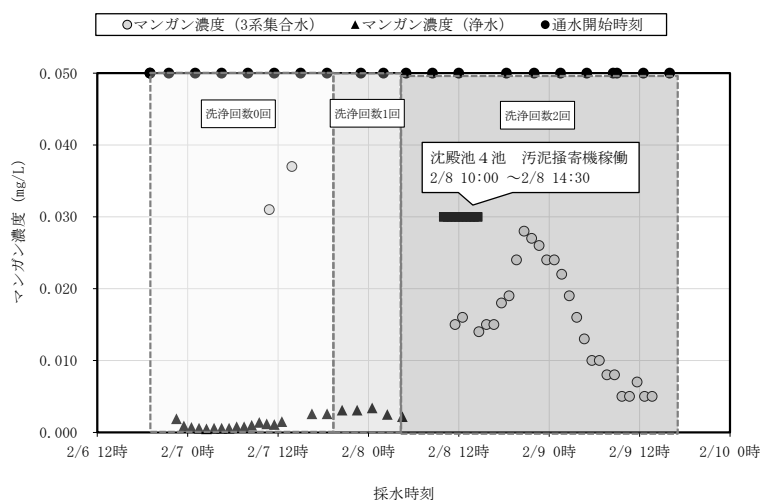
図-2に3系ろ過池通水開始時刻をプロットするとともに、3系集合水及び浄水のマンガン濃度の測定結果を示した。また、3系ろ過池の再稼働は、ろ過水量を確保した段階で順次、洗浄操作を開始するとなっており、2月7日の18時30分までは「洗浄回数0回」（9池）、2月8日2時までは「洗浄回数1回」（2池）、それ以降は「洗浄回数2回」（11池）となっている。洗浄回数0回の際は再稼働のろ過池の数は少ないものの、ろ過池集合水におけるマンガン濃度が高くなり、浄水への影響が懸念されたため、庭窪浄水場

図-2 3系ろ過池集合水及び浄水におけるマンガン濃度の挙動

の1系送水ポンプの浄水を連続採水し、マンガン濃度の測定を行った。その結果、通常は浄水のマンガン濃度は0.001mg/L未満であるが、本調査では最大で0.003mg/Lとなり、濃度上昇が確認された。再稼働時の処理水量は1池あたり300m<sup>3</sup>/hであり、洗浄回数0回のろ過池9池を稼働させても2,700 m<sup>3</sup>/hとなる。一方で1系、2系の処理水の合計は概ね15,000m<sup>3</sup>/hであることから、混合されると1/5程度に希釈されることとなる。洗浄回数0回の期間のろ過池集合水のマンガン濃度は0.030mg/L程度の時には、浄水では0.006mg/L検出されると考えられるが、実際にはその半分以下であった。通常であれば、ろ過池から漏出した2価マンガンは後オゾン処理で4価に酸化されるが、GAC吸着池では除去できないとの報告がある。しかしながら、今回は、停電によって、中オゾン処理が適切に実施されていない等の通常とは異なる処理条件であったものの、ろ過池から漏出したマンガンがGAC吸着池で除去可能な形態であったためではないかと考えられる。

次に、3系は4池の沈殿池を有しており、通常、21時～1時30分に2池、1時30分～6時に2池のスケジュールでリンクベルトを稼働させ、汚泥を系外へ排出しているが、この際に汚泥が巻き上げられ、マンガン濃度が高くなる傾向がある。しかしながら、再稼働後に初めてリンクベルトを稼働させる操作においては、4池全てのリンクベルトを一斉に稼働させたことから、ろ過池集合水へ与える影響を調査した。なお、リンクベルトが稼働したのは2月8日10時～14時30分である。図-2に示されたろ過池集合水のマンガン濃度はリンクベルト稼働前は0.015mg/L程度であったのが、稼働後は徐々に上昇し始め、2月8日19時から2月9日の1時までの期間については、マンガン濃度が0.020mg/Lを超過する結果となった。これは、沈殿池におけるリンクベルトの稼働により、汚泥に含まれたマンガンのろ過池への流入量が増加したことが影響したと考えており、リンクベルトの影響がなくなった2月9日12時はマンガン濃度が0.005mg/Lまで低下し、通常時のろ過水におけるマンガン濃度になっていた。

本市のろ過池はふるい効果による濁質分の除去機構だけではなく、生物処理も有していることから、水を張った状態で長時間停止すると、生物活性により、ろ層内の溶存酸素量が減少し、不溶性マンガンがマンガニンオンに還元され、通常の数十倍程度のマンガンがろ過池から流出する結果となった。ろ過池から流出したマンガンは、他系統の希釈効果等によって、浄水への影響は小さかったが、高水温期に同様の事故が発生した場合は、ろ層内の環境がさらに悪化し、高濃度のマンガンが漏出することが考えられることから、停止後はろ過水の水質変化に留意しながら通水することが必要と考えられる。
