R4 年度 通学路安全プログラムによる対策実施箇所

⑨ 木川東 1 丁目から西 1 丁目の淀川河川敷から淀川通へ抜ける道

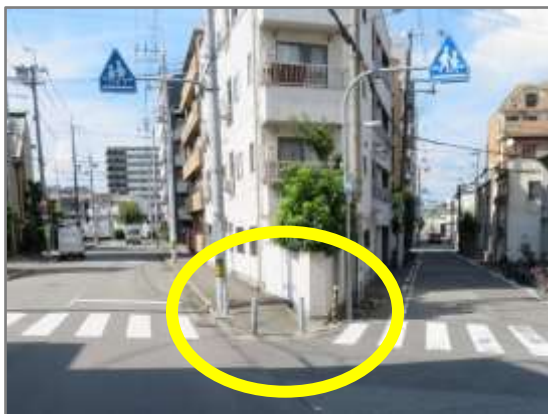
【対策実施前】

- ・河川敷から淀川通へ抜ける車が多い。
- ・横断歩道はあるが信号がない。

- ・歩道が狭く、自動車の通過を待つスペースが小さい。
- ・横断歩道の横幅よりも歩道が短い。
