## 通学路の安全確保課題について 確認事項

## 1 【木川小学校区】

- ・点検箇所⑦ 木川小学校南の踏切付近

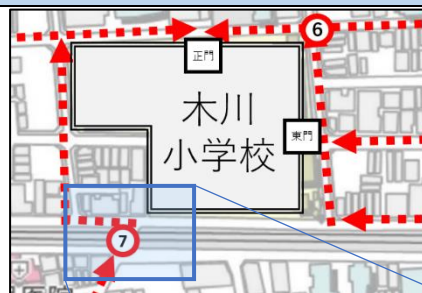
- ・踏切の南東側：駐車場の所で待機できる。
- ・踏切の北側：北側は民家等があるため待機場所が少ない。
- ・踏切の北西側：西側は鋭角のため線路に侵入する  
車が巻き込む可能性がある。
- ・踏切の北東側：東側は外側線が消えている。

- ・踏切の北東側の外側線の引き直し及びポール設置については建設局により対応済み(右図)。
- ・今後、工事計画に応じて、踏切の北側の通学路を東回りにすることを学校において検討する。
- ・淀川警察署と調整を行ったが、当該道路については、道路状況、交通量等の条件から時間帯規制は難しい場所のため、規制の新設はできないとのこと。

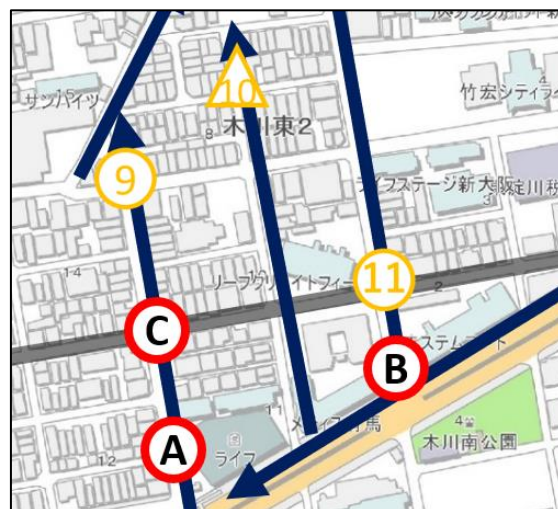
木川東2丁目

- ・左のルートは点検箇所 A と C、⑨がある。
- ・真ん中のルートは重量制限が設けられているが、道幅が狭く人通り少ない。点検箇所⑩がある。
- ・右のルートは点検箇所 B がある。

- ・それぞれのルートについて、課題があるものの直ちに危険な箇所ではないことから、児童の通学時間及び各道路への人数の分散も考え、いずれのルートも使用することとする。ただし、A のルートは車の交通量も多く、スーパーへの搬入等の大型車両も多いため学校での通学路安全教育が必要。
