通学路の安全確保課題について 確認事項

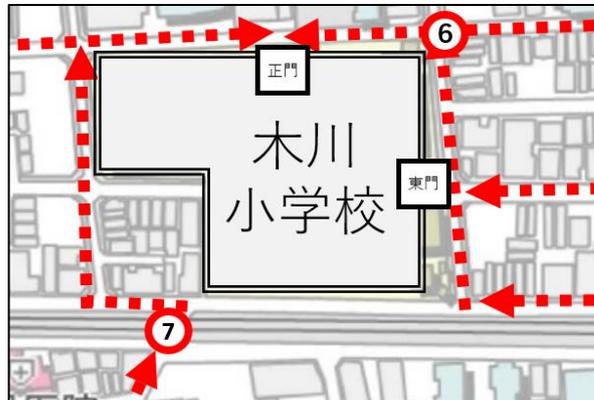
- ・点検箇所⑦ 木川小学校南の踏切付近

- ・踏切の南東側：駐車場の所で待機できる。
- ・踏切の北側：北側は民家等があるため待機場所が少ない。
- ・踏切の北西側：西側は鋭角のため線路に侵入する車が巻き込む可能性がある。
- ・踏切の北東側：東側は外側線が消えている。

- ・踏切の北東側の外側線を引き直す。待機場所を確保できるよう外側線の位置を検討する。
- ・踏切の北側の通学路を東回りにすることを検討。

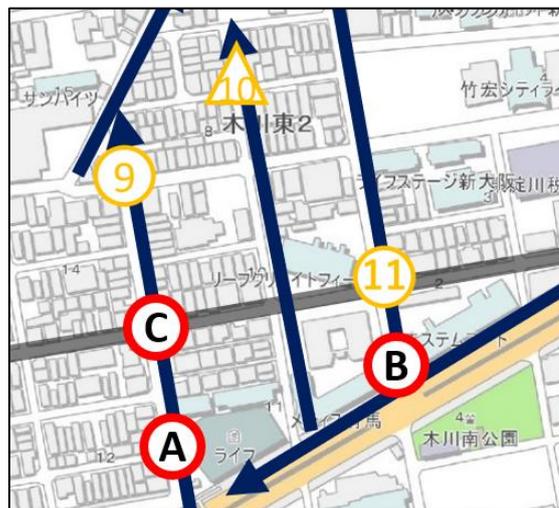
淀川通から北方向に木川小学校に向かう道

- ・左のルートは点検箇所 A と C、⑨がある。
- ・真ん中のルートは重量制限が設けられているが、道幅が狭く人通り少ない。点検箇所⑩がある。
- ・右のルートは点検箇所 B がある。

- ・いずれのルートにするか検討が必要。
