# 第5回 再編整備後の木川南小学校 校地活用検討会議

令和8年7月2日  
大阪市淀川区役所

## 建物の状態調査(令和7年度実施)

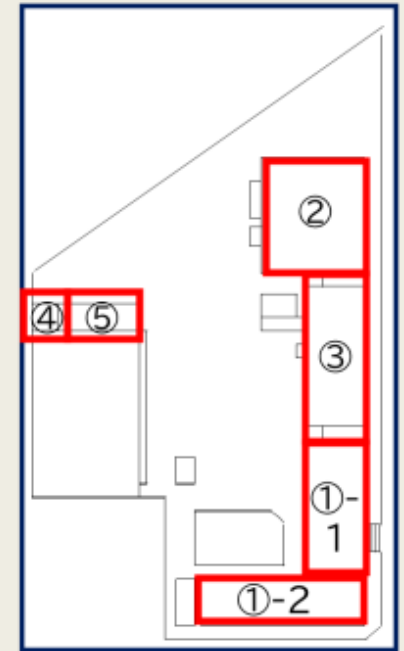
| 建物番号 | 築年数<br>(R10時点) | 建物名称 | 老朽度調査 評価概要 |
|---|---|---|---|
| ①-1 | 68年 | 特別・普通教室棟 | 老朽化の調査結果においては問題ないが、コンクリート強度試験において一部で低い値が測定されたため、今後の長期の利活用には懸念がある |
| ② | 53年 | 屋体棟 | 老朽化及びコンクリート強度の調査結果から、建物の老朽化及び強度において問題ない |

- 調査事業者にて、建物のコンクリート圧縮強度及び中性化深さ（老朽化）の両調査結果の値から、建物の老朽度を総合的に評価。
- ②・③・④・⑤棟については、建物の老朽化及び強度において問題ないと評価。

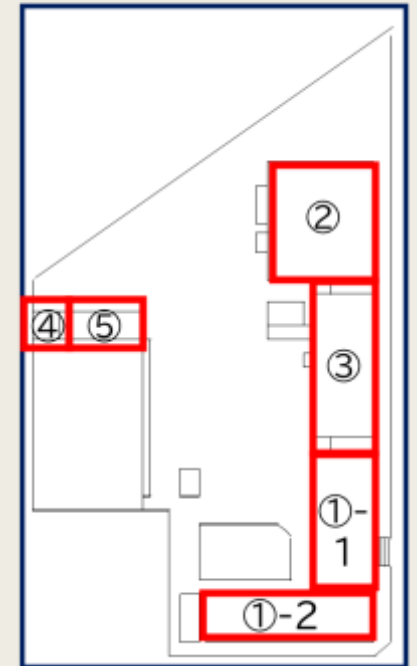
- ◆ 老朽度調査の結果、①－１・①－２棟が、コンクリート強度の状態から長期の利活用には懸念があると評価された。
- ◆ 建物全体のコンクリート強度が低いため、①－１・①－２棟を改修や補修することにより建物を長期的に利活用することも困難である。
- ◆ ①－１・①－２棟を活用せずに②・③・④・⑤棟のみ利活用する場合においても、避難経路やインフラ系統などは①－１・①－２棟があることを前提とした設計となっており、また、築年数も令和10年の統合予定時点で50年を超えている。
