## 大阪PCB廃棄物処理事業の進捗について

## 2. 排出源等モニタリング調査結果について

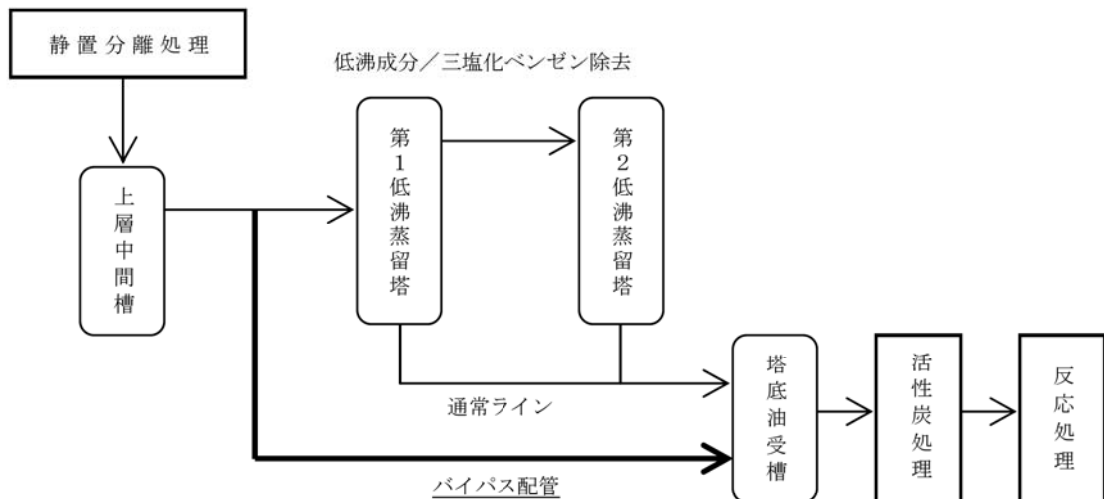
- ・ 16検体中、6検体の東棟水素ガスベントA系、同B系、塩酸ベントガスA系、蒸留設備ベントガスA系、同B系においてベンゼン濃度が0.6～450mg/m<sup>3</sup>Nと自主管理目標値（0.35mg/m<sup>3</sup>N）を上回りました。
- ・ なお、環境モニタリング調査でのベンゼン濃度については、敷地境界3箇所で測定し、0.001～0.0013mg/m<sup>3</sup>Nと環境基準（0.003mg/m<sup>3</sup>N）を下回っていました。

- ・ 結果判明後速やかにスクラバーの液交換、活性炭（セーフティネット）を予備機へ切り替えて再測定し、<0.05～0.26mg/m<sup>3</sup>Nと自主管理目標値未満を確認しました。
- ・ 分離回収P C B油を静置分離後、第1、第2低沸蒸留塔でP C Bを蒸留分離する際に、油中に含まれるタールが機器や配管に付着して、固化物が発生し閉塞を生じさせました。そこで、点検・清掃作業の軽減化を図るため、第1低沸蒸留塔のバイパス配管を設置しました。（図—1）
- ・ 第1、第2低沸蒸留塔の点検・清掃作業のため、一時的にバイパス配管を使用しP C B分解を行った際に、分離回収P C B油中のT C Bやベンゼン等が反応器に入り、一部がベントガス中のベンゼン濃度を増大させたと考えています。
- ・ タール対策（タール固化物の除去やタール固化物発生抑制等）を進捗させ、第1、第2低沸蒸留塔の安定運転を確保します。
- ・ トランス油をT C B分離塔や第1低沸蒸留塔でT C BとP C Bに蒸留分離する際に、温度等の制御を安定化させ、温度等の適切な管理による、トータルクロロベンゼン濃度上限以下を維持徹底する。ガスクロマトグラフ質量分析計を一台増設し、施設内分析により濃度管理を徹底しました。
- ・ 今後、継続的に測定し管理します。
