報告書の別添

高圧トランス・コンデンサ等の処理の現状と遅れの原因について

日本環境安全事業株式会社

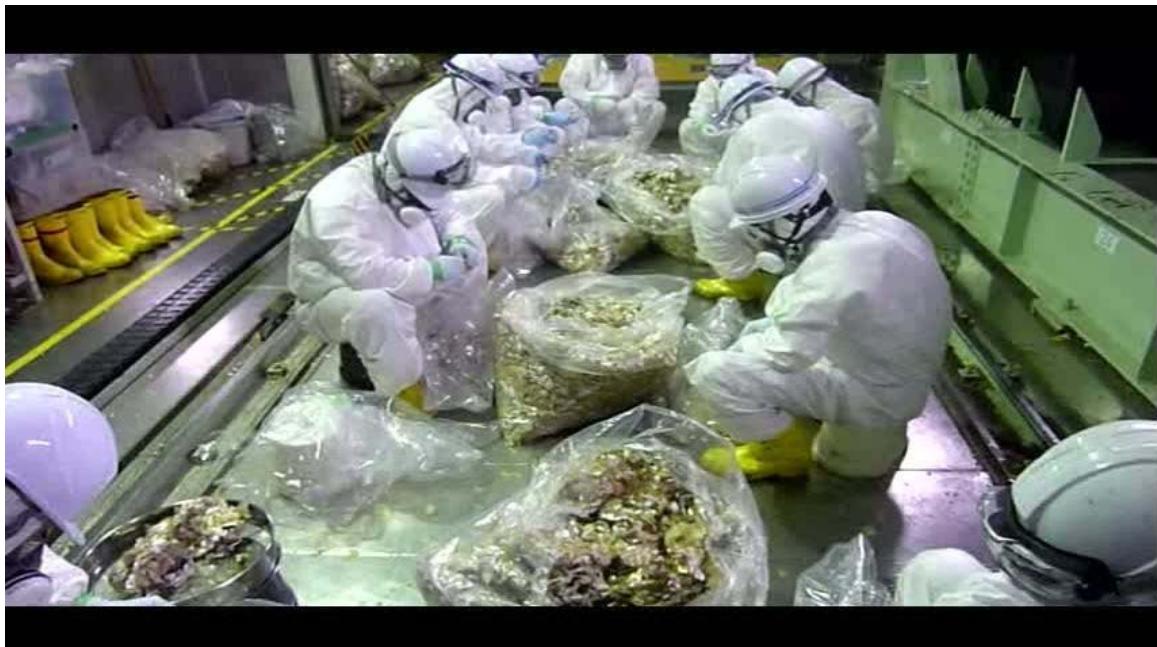
- ◆含浸物処理工程: ①. 攪拌洗浄装置にて、洗浄溶剤を用いて洗浄し、含浸物中のPCB含有量を低減。
②. 真空加熱分離装置にて、含浸物中に残存するPCBを蒸発により分離除去。
- ◆当初設計: 攪拌洗浄装置にて、40分×3回の洗浄を実施後、真空加熱分離装置にて処理。
- ◆処理実績: 当初設計の処理条件(洗浄回数、洗浄時間、洗浄重量、真空加熱分離処理時間等)では合格率100%を達成出来ず。(含浸物合格率: 70%、プレスボードは0%)
- ◆対策: ①. 部材毎の洗浄条件(洗浄回数、洗浄時間、洗浄重量等)及び真空加熱分離処理条件(処理時間、処理重量)の設定を変更。
②. 攪拌洗浄工程の夜間停止から24時間連続稼働体制への移行。(約18バッチ／日→約25バッチ／日)
- ◆現状: ①. 卒業判定合格率がコンデンサ素子で90～95%、プレスボード・紙等で80%まで回復したものの不安定であり、含浸物全体としての卒業判定合格率は80～90%程度。
②. 合格率向上に向けて、検討継続中。

PCBが染み込んだ紙・木等の処理

(卒業できなかった紙・木等の仕分作業)

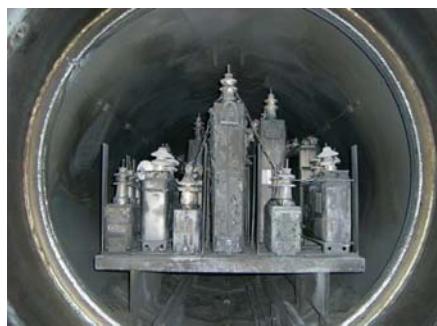
真空加熱分離処理の処理効率の低下

(紙を絶縁紙に使用した
コンデンサの処理後)

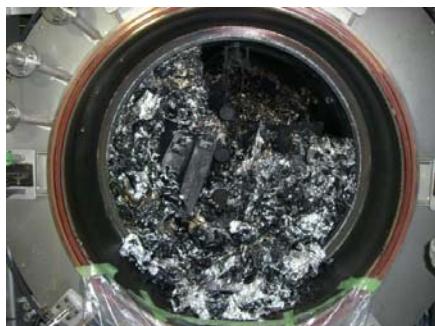
◆ポリプロピレンを使用したコンデンサは、真空加熱分離装置炉内で缶体が破裂し、内部構成部材が炉内に散乱。

(ポリプロピレンを使用したコンデ
ンサの炉内破裂した際の状況)

◆解体室で予めコンデンサの缶体上部に穴を開けてシールし、鋼製ケースに入れての処理に変更。

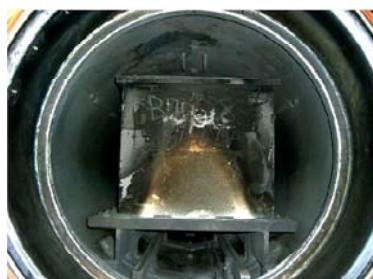
(鋼製ケースに入れての処理)

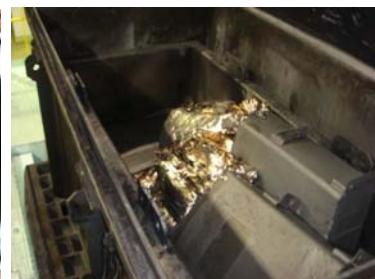
◆当初計画に比べてバッチ当たりの処理台数が低減。また、解体室での穴あけ作業は、作業環境の悪化の一因。

(鋼製ケース内処理後、穴から内部
構成部材がケース内に出てる)

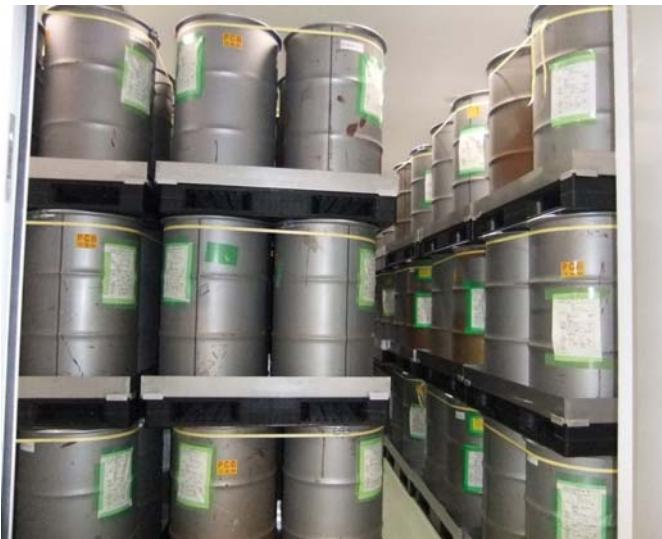
- 二次廃棄物とは
 - トランス、コンデンサ等を処理する過程で発生する、PCBに汚染された廃棄物
 - 排気処理に用いる活性炭、作業者の保護具（化学防護服、マスク、手袋等）等
 - 数ppmから数千ppmのレベルでPCBを含む。（一部、数%～数十%の濃度）
- 当初の方針
 - 事業所内で処理（プラズマ溶融処理、洗浄等）
- 現状
 - 環境対策や安全衛生対策の強化により、当初の想定よりも発生量が増加。
 - 対応 ① 現在、JESCOの外部で処理をできる者がいないため、一部事業所内で処理しているが、その他は保管をしている。
(5事業所で合計ドラム缶約15,000本分の二次廃棄物を保管中)
 - ② 保管場所の確保のため、事業所内の倉庫の建設や、外部倉庫の利用が必要となっている。
- 課題
 - 一部の二次廃棄物は事業所内で処理を行っているが、本来のトランス・コンデンサ等の処理工程に負荷をかける。

保管状況の例
