大阪 PCB 廃棄物処理事業の操業状況について

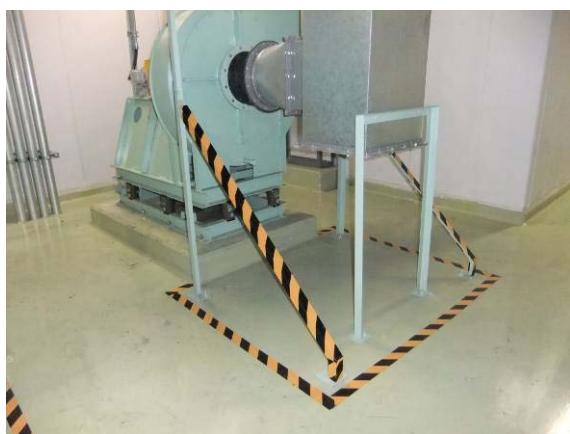
(1) 西棟 2 階排気ファン室

- (1) <ヒヤリハット> 西棟 2 階排気ファン室で日常点検を行っていたところ、換気用排気ファン (B-6102A/B) の排気ダクトを支えている金具に体を引っ掛け転倒しそうになった。
金具と床面が同色なので見分けにくい。H23.6
→ (金具にトラテープを貼って識別できるようにした)
- (2) <キガカリ> 東棟 1 階生成物回収室廃触媒処理パネル操作で廃触媒の充填開始ボタンを押すとき、誤って非常停止ボタンを押すことが考えられる。H23.7
→ (操作ミスを防止するため非常停止ボタンにカバーを取付けた)
- (3) <ヒヤリハット> 東棟 1 階 A 系生成物回収室内を掃除中に冷風用ダクトに頭が当たった。
H24.2
→ (ダクトの先端にチェーンを垂らし目立つようにした)
