2. 各種モニタリング調査結果について

1) 排出源モニタリング

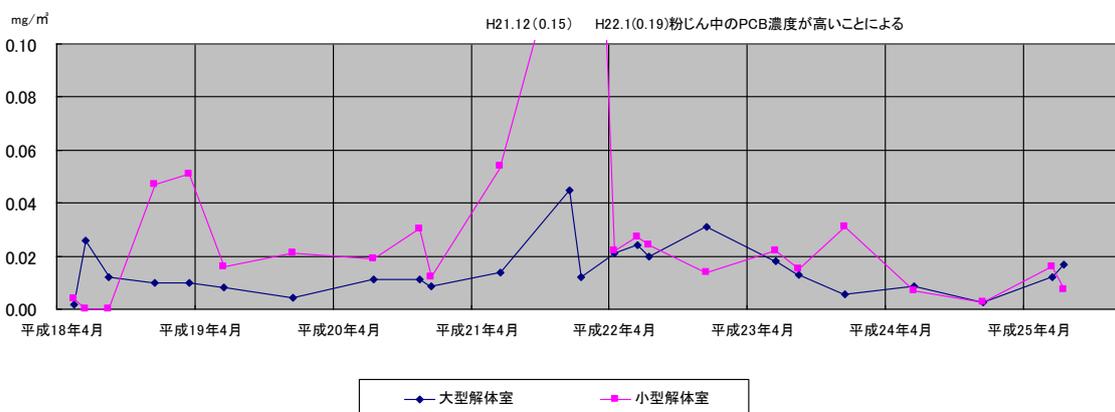
図-5 作業環境中PCB濃度の経時変化(B測定)

作業環境測定は毎年2回実施しており、本年6月及び追加で実施した7月の作業環境測定の結果は図-5及び添付資料1に示すとおりです。

PCB濃度が平成24年度よりも若干上昇し、大型解体室では6,7月、小型解体室では6月に管理濃度0.01mg/m³を超過しました。

その原因としては、両室で実施した大型トランス処理推進工事に備えて装置類の大幅な移動等の準備作業をしたことによるものと思われます。

作業環境の改善のため、平成23年から24年にかけて小型解体室のフライス盤周りの囲い込みと集じん機の設置を行いました。

また、PCB等の蒸散を抑えるため空調設備を改善して室温低下を図り、添付資料2に示すとおり、改善前よりも 5°C 程度低い室温を維持しています。

今年の夏の定期点検時には床面等の徹底的な清掃と除染を実施しました。

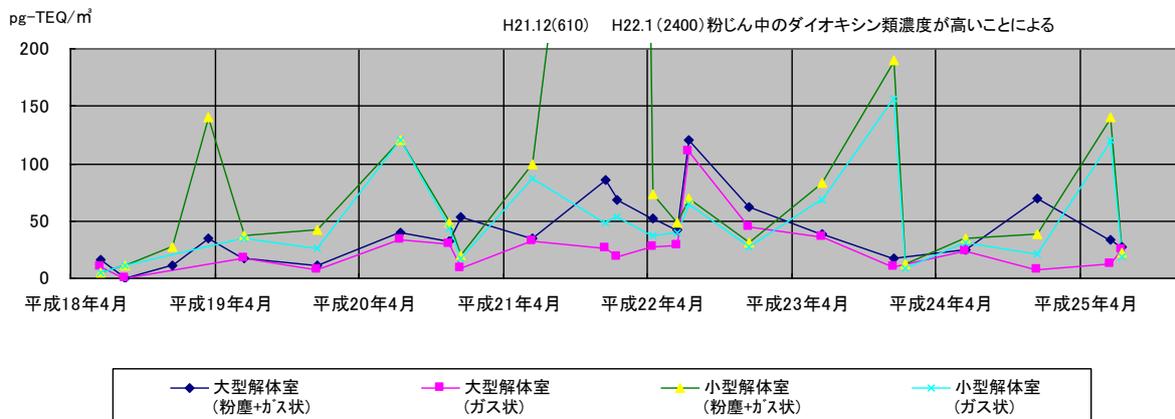
図-6 作業環境中ダイオキシン類濃度の経時変化

管理区域レベル3の大型解体室と小型解体室の作業環境測定の結果は図-6に示すとおりです。小型解体室において6月の測定では140pg-TEQ/m³に上昇しました。

原因はPCB濃度の上昇と同じであると思われます。

7月に追加測定した結果では濃度は低下しました。
