(2) 周辺環境モニタリング

(3) 作業環境測定結果

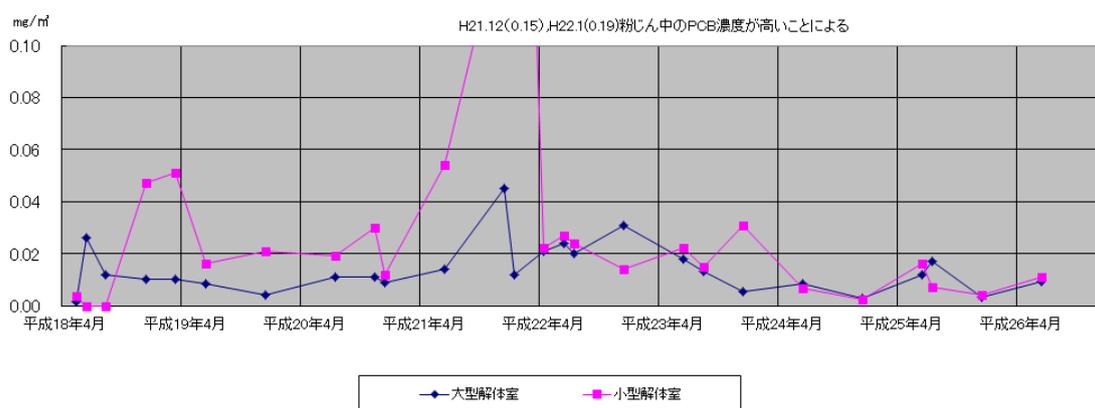
図-5 作業環境中PCB濃度の経時変化

管理区域レベル3*の大型解体室と小型解体室の作業環境測定を毎年2回実施しており、本年6月に実施した作業環境測定の結果は図-5及び表-19に示すとおりです。

大型解体室、小型解体室は、ともに平成25年12月に比べ、6月に実施した結果ではPCB濃度が若干上昇しました。その結果、添付資料2、3に示すとおり6月の測定結果で大型解体室は平成25年12月の第1管理区分から第3管理区分に、小型解体室は平成25年12月の第2管理区分から第3管理区分となりました。

しかし、本年6月の測定結果で、両室第3管理区分になったことから、平成26年夏の定期検査中に小型解体室と大型解体室の床面、特に機械装置下部等の徹底した清掃と除染を実施しました。

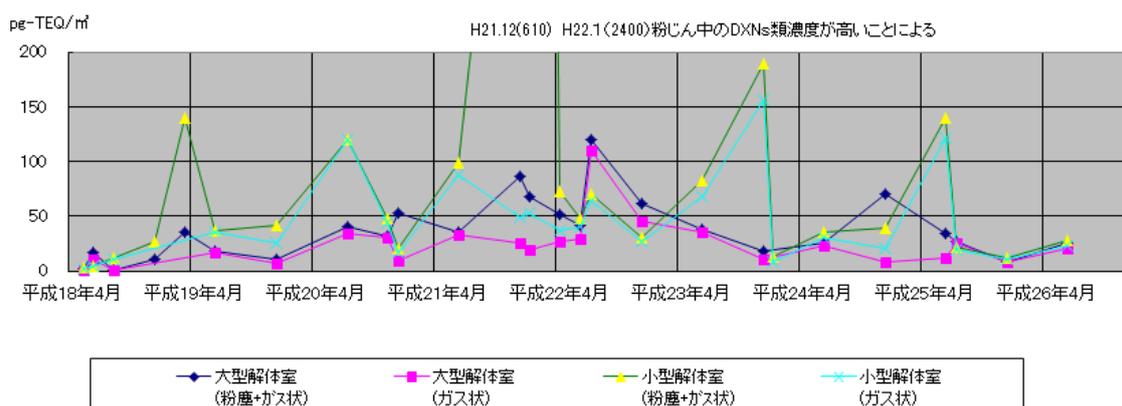
図-6 作業環境中DXNs濃度の経時変化

管理区域レベル3の大型解体室と小型解体室の作業環境測定の結果は図-6に示すとおりです。両解体室とも許容濃度(2.5pg-TEQ/m³)は超えていますが大きな上昇は生じていません。
