## (2) 周辺環境モニタリング

### (3) 作業環境測定結果

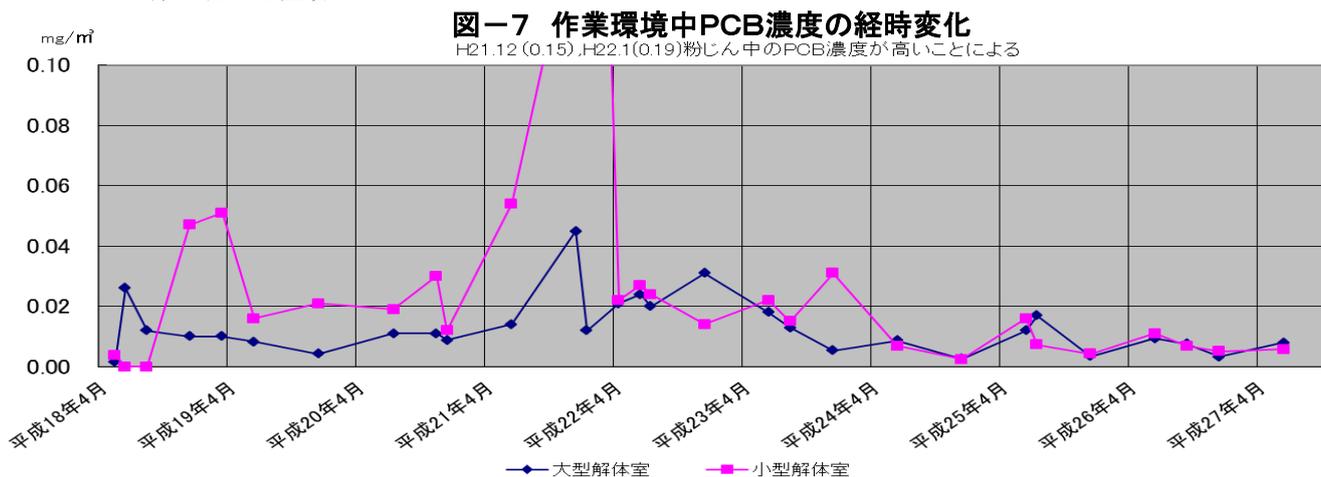
また、図-7及び表-21-2に示すとおり管理区域レベル3\*の大型解体室と小型解体室とも26年9月以降、労働安全衛生法上の第2管理区分でした。

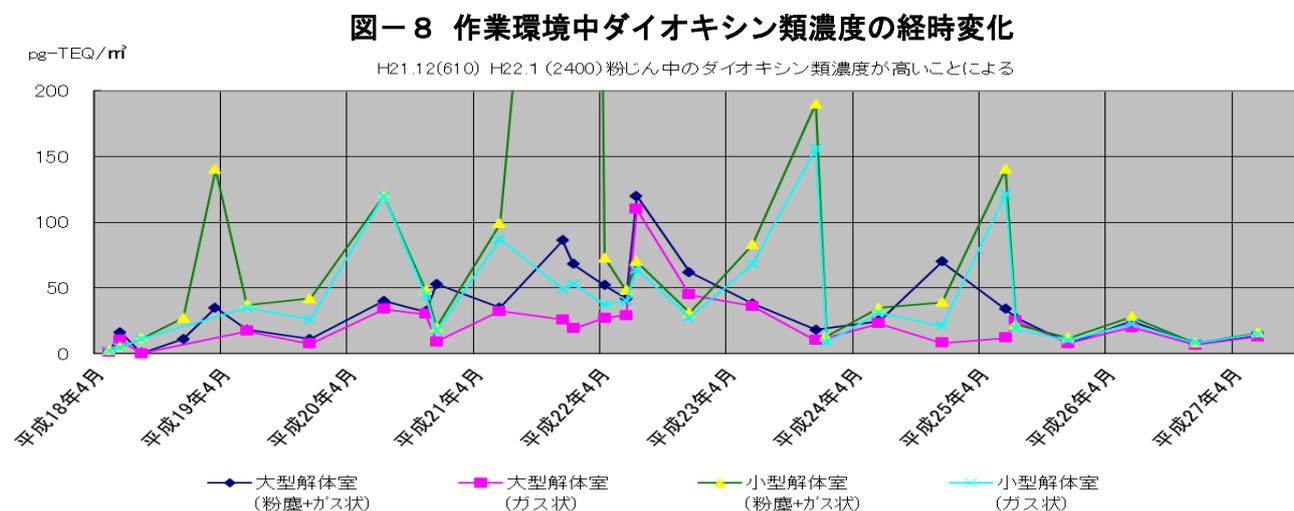
また、図-8に示すとおり管理区域レベル3の大型解体室と小型解体室ともに、平成25年6月以前に比較し大幅に低下させました。しかし、許容濃度を超過しており、なお改善の余地があるためP25の改善対策を行っています。
