第6章 表15 短期整備計画工程表

大坂城跡内堀石垣（石垣No.403）き損箇所の現況調査（2025. 08. 28 調査）

屋上笠木改修について（完了）

令和8年3月
建設局公園緑化部公園課

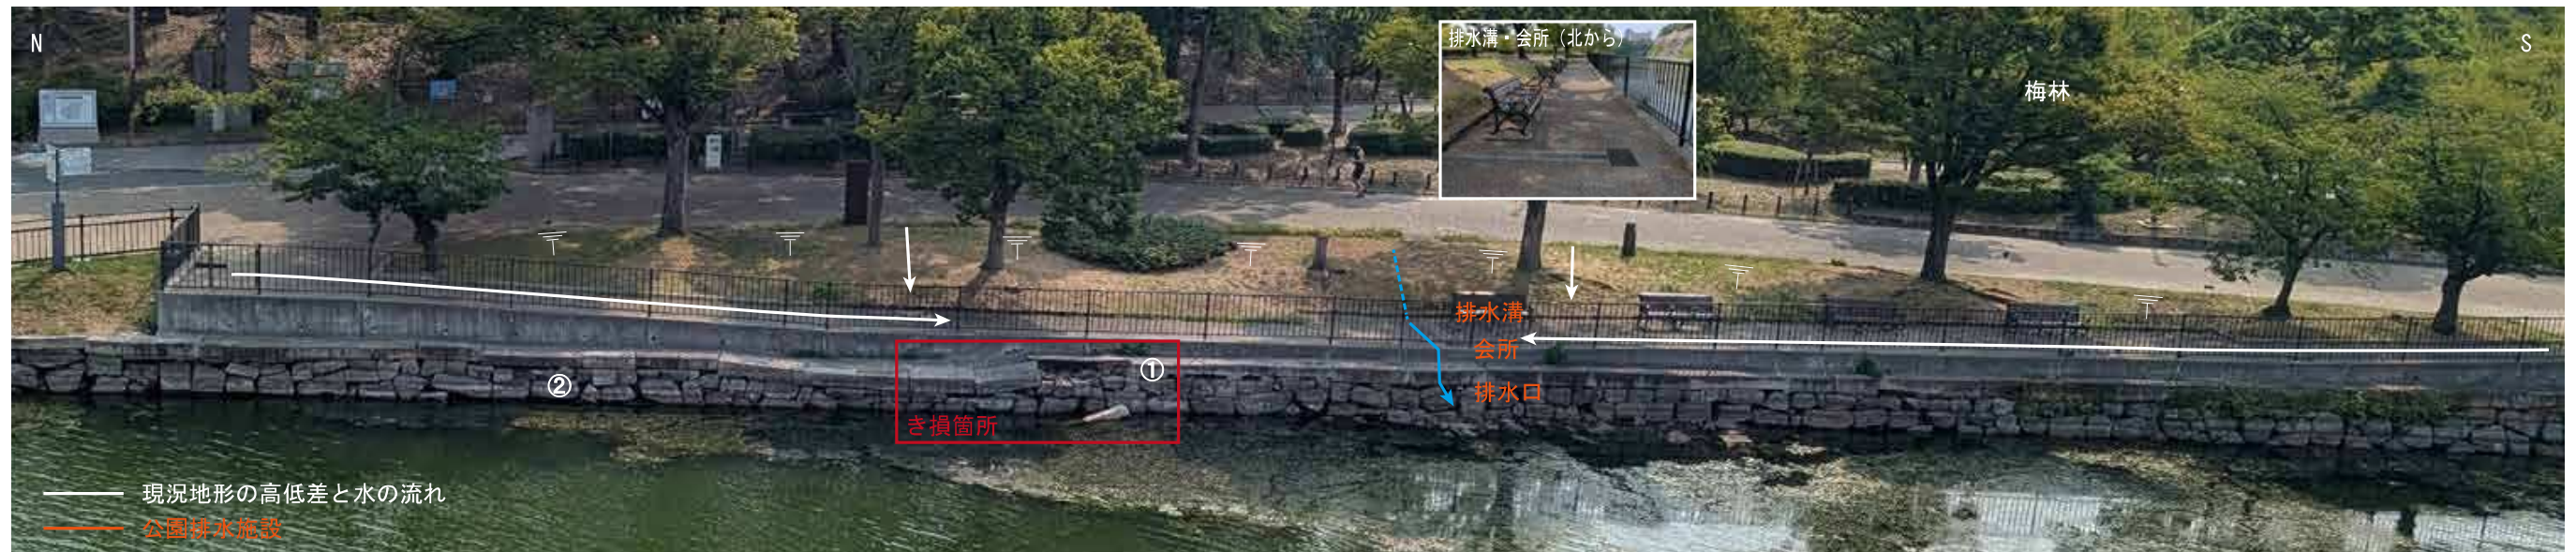
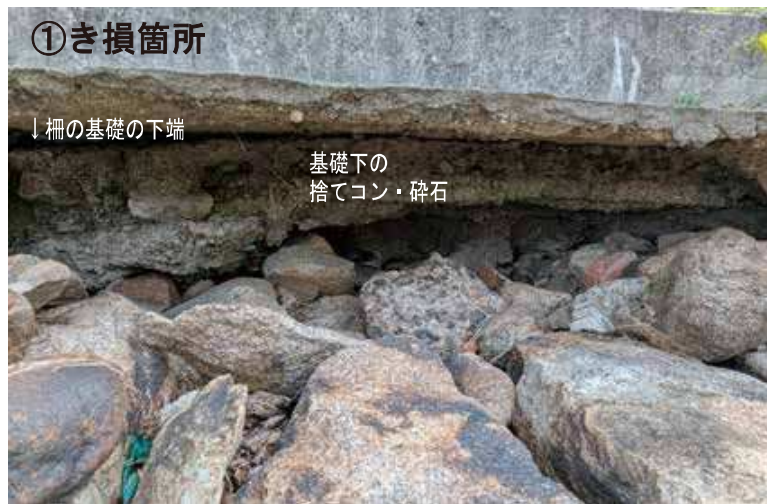
転落防止柵の基礎下の捨てコン・砕石の下部に空洞ができている
→ 園路への影響が生じる可能性があるため、早急に応急措置が必要か

- ・石垣の笠石が1石堀内に落下した。

- ・落下した笠石とこの下1段分は、戦後に積み直しされたものとみられる。
- ・積み直しされた際の裏込めには、礫混じりのコンクリート片を含み、あまり密には詰められていない。（き損箇所とその周辺、北西のNo402石垣の裏込めも同様）
- ・モルタル舗装施工時に入れられた盛土は大半が流出している。モルタル舗装下の広い範囲が同様の状況で、モルタル下の栗石との間が空洞になっている。
- ・き損箇所では、一部、転落防止柵の基礎下にまで空洞が生じている。

- ・当該石垣に面した園路は、写真奥の梅林側の園路より1段低くなっている。
- ・き損があった箇所は、このなかでも最も低い部分にあたる。南側からの雨水は排水溝・会所→埋め込まれた塩ビ管を通じて堀内に排水される仕組みとなっているが、北側からおよび梅林側の盛土斜面からの雨水はき損箇所周辺に集まりやすい状況になっている。

- ・周辺の雨水が集まりやすい位置であることから、雨水の影響による裏込めや間詰め流出などにより、落下石材下部の築石が堀側へ傾いたことによるものと考えられる。

- ・園路下に空洞が生じていることから、早急に安全確保のための措置は必要と考えられる。
- ・周辺部も間詰め抜けなどが目立ち、今後同様の損傷につながる可能性があることから、間詰め補充等による補強や、傾きが見られる箇所の前面へ蛇かごを設置するなど、何らかの対応が必要と考えられる。その際には、周辺の排水のあり方についても検討が必要。

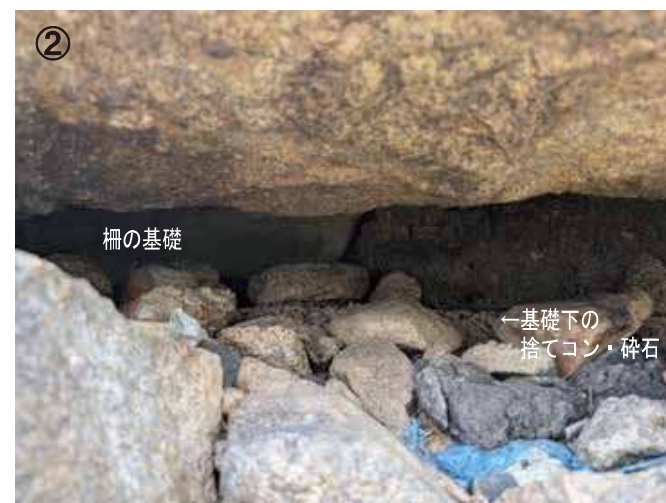
転落防止柵の基礎下は栗石等が詰まっております安定している

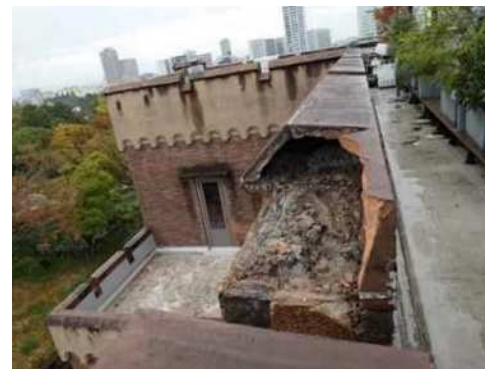
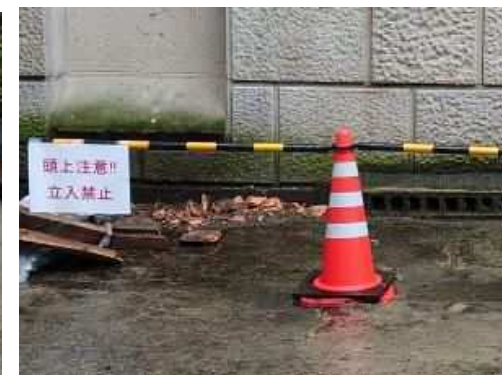
◆ 笠木崩落状況

- ・ 大阪城公園もと博物館は、昭和6年に市民の寄付により建築され、陸軍第四師団司令部庁舎、大阪府警本部などとして使用され、昭和35年から平成13年まで大阪市立博物館として多くの市民に親しまれてきた。
- ・ 平成29年に経済戦略局から建設局に移管され、現在は指定管理者により複合施設（ミライザ大阪城）として運営されている。
- ・ 令和3年に屋上笠木の一部が崩落し、応急措置は行っているものの、建築後90年以上を経過して老朽化しており、このままでは人的被害など重大な結果を招くおそれがあるため、改修工事を実施する。

- ・ 既設テラコッタ笠木を取り外した上で、改修資材で復旧する。
- ・ 万一崩落しても人的被害が生じない部位について、一部既設のまま存置とする（P7参照）。また、取り外した既設資材は一部保存を行う。
- ・ 改修資材については、他の資材と比較検討の結果、外観を既設に合わせることが可能であることから、EPS（発泡ポリスチレン）にコーティングを施した資材である化粧外装材を採用する。

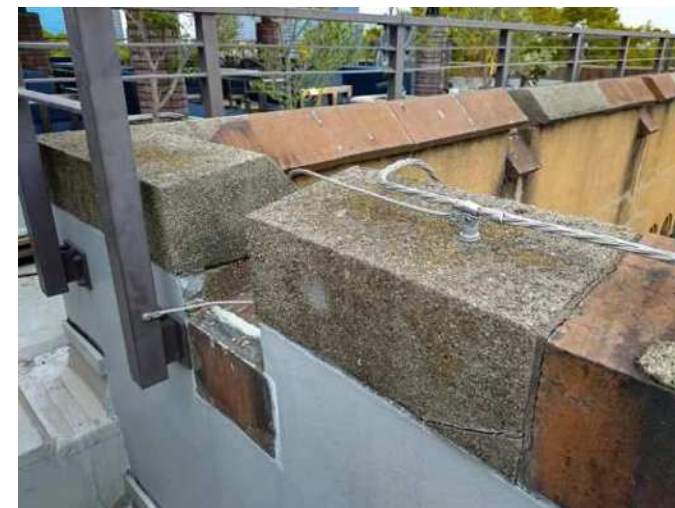
- ・ 既設化粧中空テラコッタ笠木は、伊那製陶製（現LIXIL）
- ・ 笠木については、ひとつの部材が長さ50cm程度、巾40cm程度、高さ20cm程度であり、延べ長さ300mを超える範囲に施工されている。
- ・ 現状の笠木については、ミライザとして改修した以前より破損した部分をモルタルにより補充しており、すべては残っていない。また、クラックの生じた部分に防水シートを施工するなどの応急措置もされている状態。

既設笠木の現状（モルタル補修）

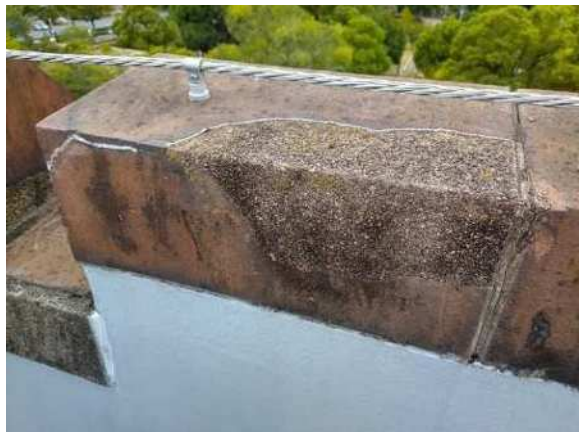
笠木補修状況（西面）

- 老朽化している既設化粧中空テラコッタ笠木を撤去のうえ、外観（断面形状、色調）を合わせた化粧外装材（EPS製）を新設する。
- 上記に伴い、工事影響範囲となる既設避雷設備の改修を行う。

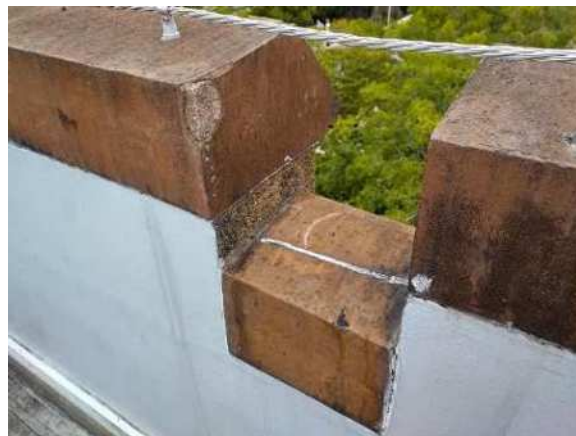
笠木補修状況（東面）

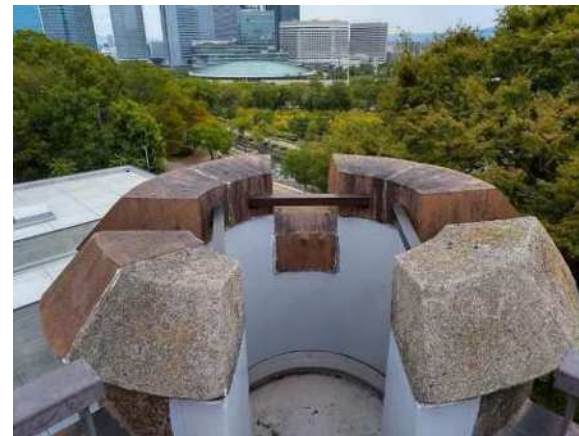
笠木補修状況（北東角）

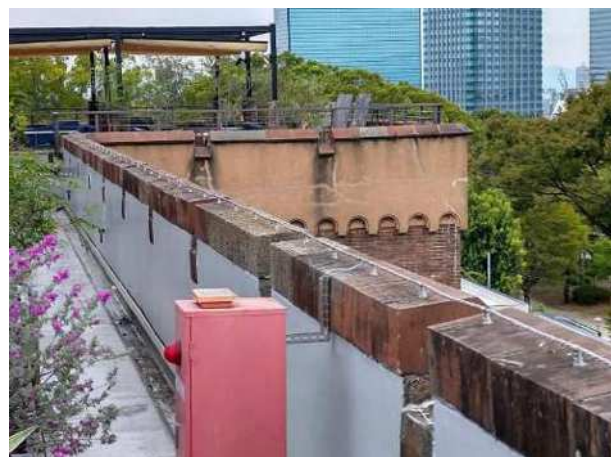
笠木補修状況（南東面）

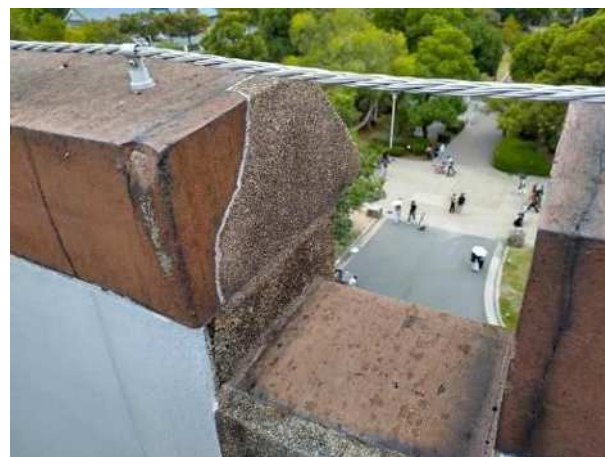
笠木補修状況（西面）

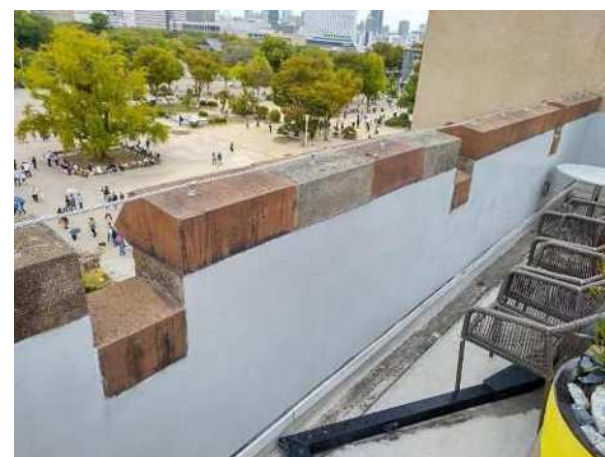
笠木補修状況（西面）
