## 特別史跡 大坂城跡 立会記録

| 案件名 | 内堀石垣 (No. 403) き損状況確認 | 位置図<br> |
| 場 所 | 内堀北東部水敲き石垣 石垣 No. 403 | |
| 立会日 | 令和7年(2025)6月6日(金) 午前 | |

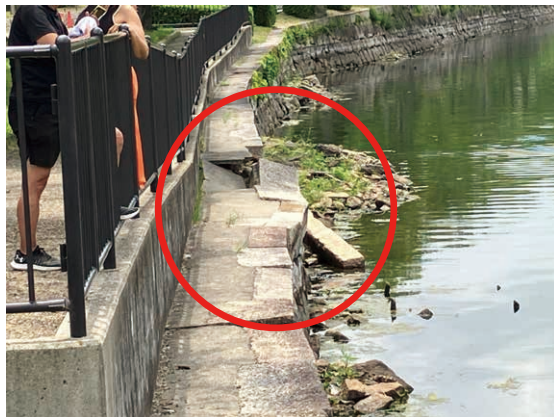
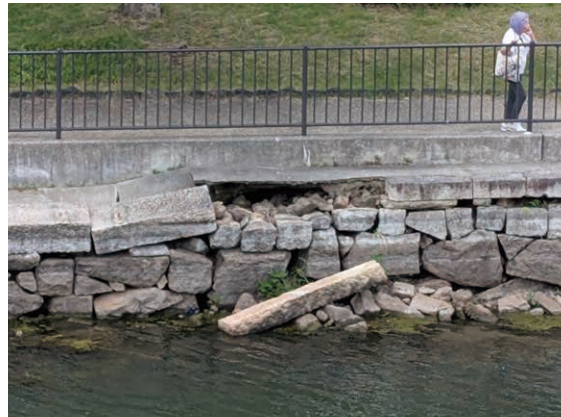
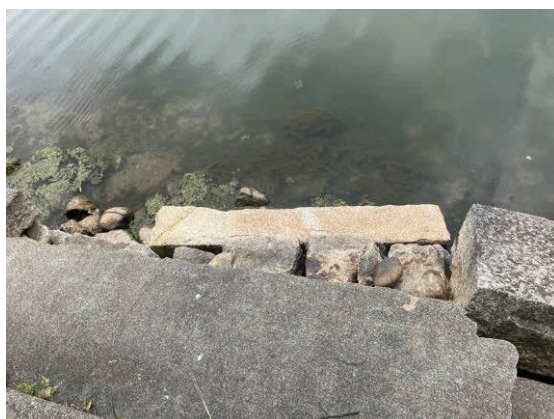
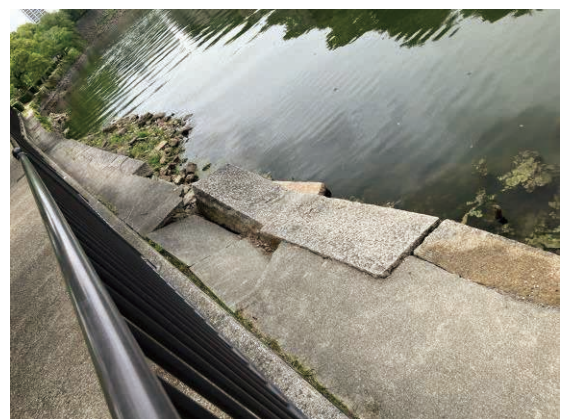
## 写真1 き損状況(6月21日)

内堀北東部の水敲き石垣(石垣 No. 403)の笠石1石(長さ約2m)が堀内に落下していることを確認した。正確な落下日時は不明であるが、前日も御座船が運航されていたことなどから、発見された5月21日頃に発生したものと推測される。

石材の落下に伴い、石材背面の転落防止柵基礎との間を埋めたモルタルも破損した。

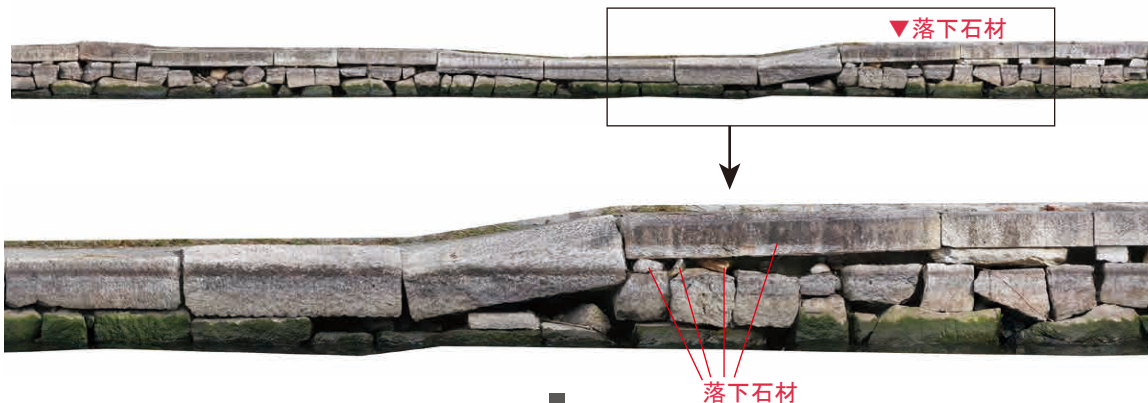
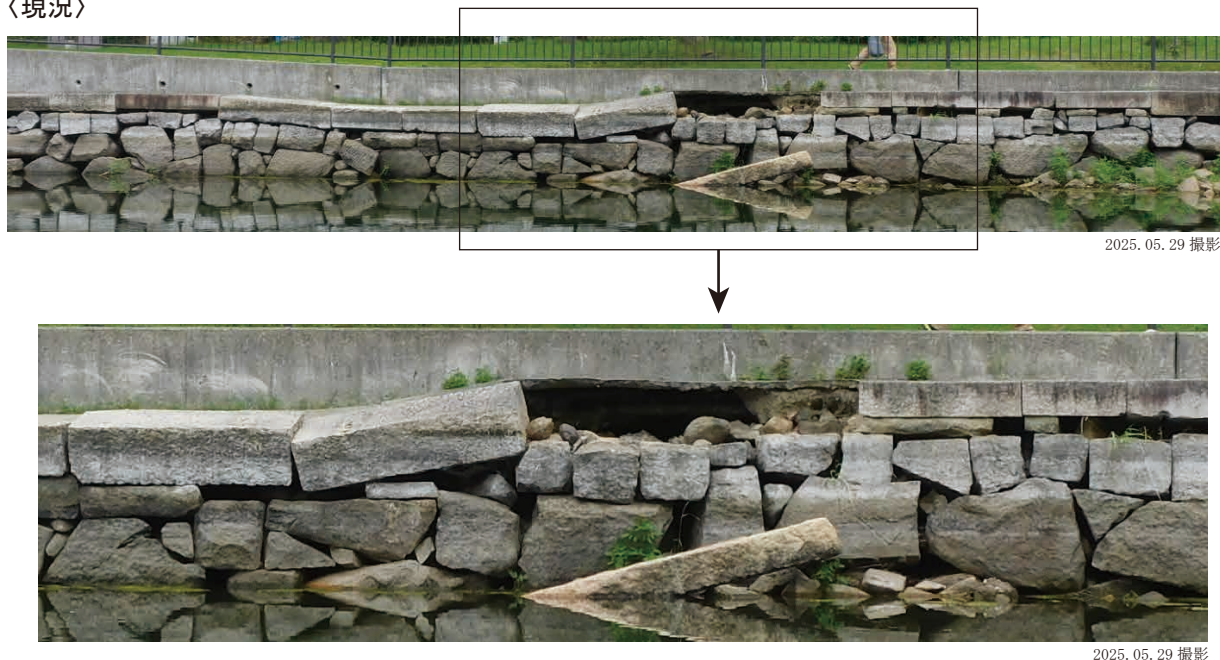
【R2 年度取得データとの比較】

- ・笠石とその下 1 段目は近代以降の補修によるもの（補修時期は不明）。今回落下した石材は補修によるもの。
- ・笠石 1 石に加え、その下にあった小石 3 石が落下していることが確認できる。
- ・R2 年度計測時は現状よりも内堀内の水位が高かったため、2 段目以下の記録は取得できていない。

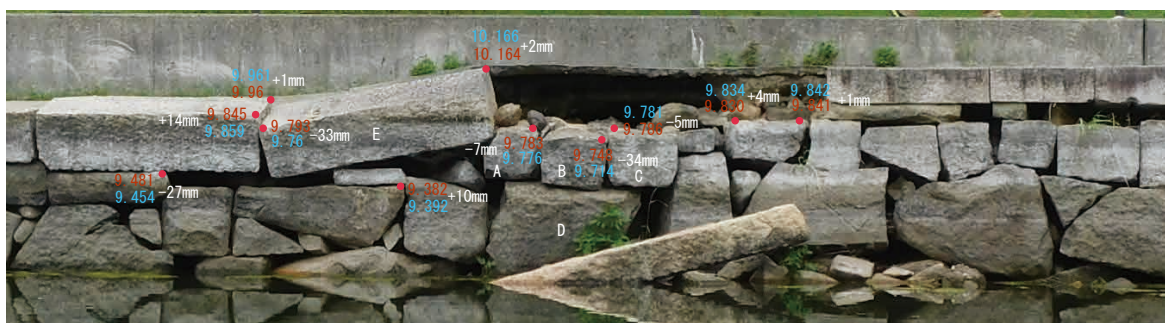
## 【R7年6月6日現地確認記録】

- ・R2年度計測時のデータでは、き損箇所周辺で天端が下がっている状況が確認できたため、付近が沈下している可能性も想定し、複数箇所で石材の標高値の変化の有無について確認を行った。  
→今回の計測ポイントとR2年度3次元データの確認ポイントの位置が完全には一致しないため、正確な変位状況は不明であるが、変位がほぼないとみられるポイントが多いことから石垣そのものが沈下しているという状況ではないものと考えられる。
- ・今回の落下要因について  
落下石材下の石材BでR2年度との数値差がやや大きく、石材が動いた可能性がある。  
現地確認では、石材B下の石材Dについて、上部がやや前傾している状況がみられた。Dの周囲は間詰の抜けが目立ち、石材の控えも40cmほどと短いことから、緩みが生じて前方向に傾いたことが想定される。Dの落石前の記録がないことから、明確ではないが、観察状況等から、今回の石材落下の要因は、石材Dが緩みにより動いたことによると考えられる。
- ・その他  
笠石と転落防止柵基礎との間にモルタルが施工されている。今回落下した石材の背面部分では、モルタル施工時に入れられた土の大半が流出している状況が確認でき、周囲のモルタル下部も空洞化している可能性が高い。
- ・今後の対応
  - ・石材Dに傾きがみられることから、Dとその上のA・B・Cについては、今後、注意が必要。
  - ・落下した石材については、ユニックが近づけないことから、現地に残置。
  - ・内堀の水敲き石垣は間詰の抜けが目立つことから、今後同様のゆるみによる影響が生じる可能性があり、注意するとともに対応の要否について検討が必要。

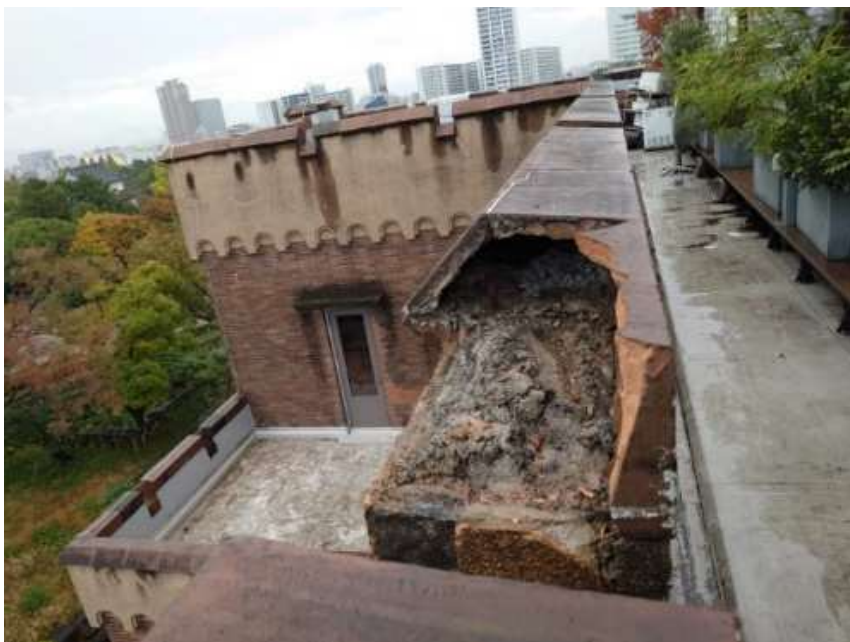
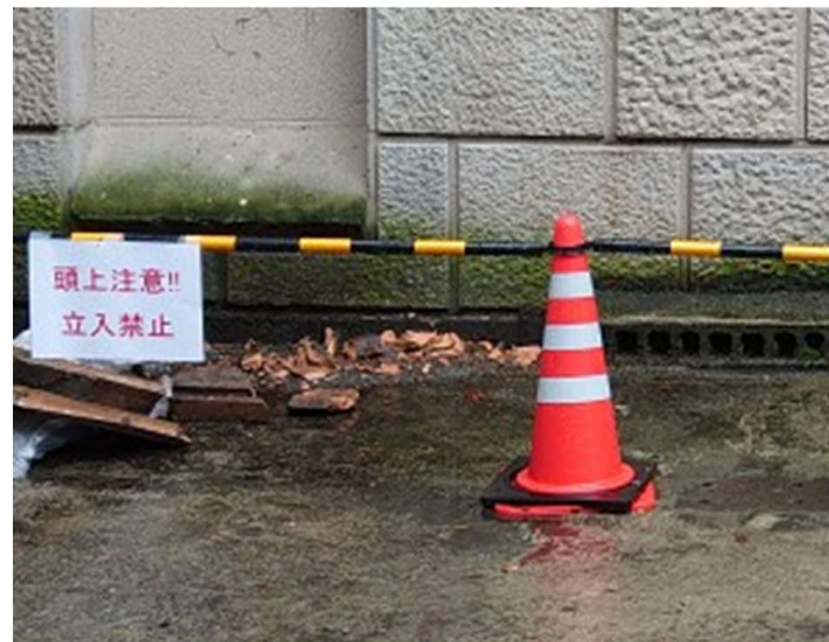
## ■現地の状況

- 大阪城公園もと博物館は、昭和6年に市民の寄付により建築され、陸軍第四師団司令部庁舎、大阪府警本部などとして使用され、昭和35年から平成13年まで大阪市立博物館として多くの市民に親しまれてきた。
- 平成29年に経済戦略局から建設局に移管され、現在は指定管理者により複合施設（MIRAIZA OSAKA-JO）として運営されている。
- 令和3年に屋上笠木の一部が崩落し、応急措置は行っているものの、建築後93年を経過して老朽化しており、このままでは人的被害など重大な事故を招くおそれがあるため、改修工事を実施。
