## 【2】胸腔ドレーンの大気への開放（医療安全情報No.133）

## (1) 報告狀況

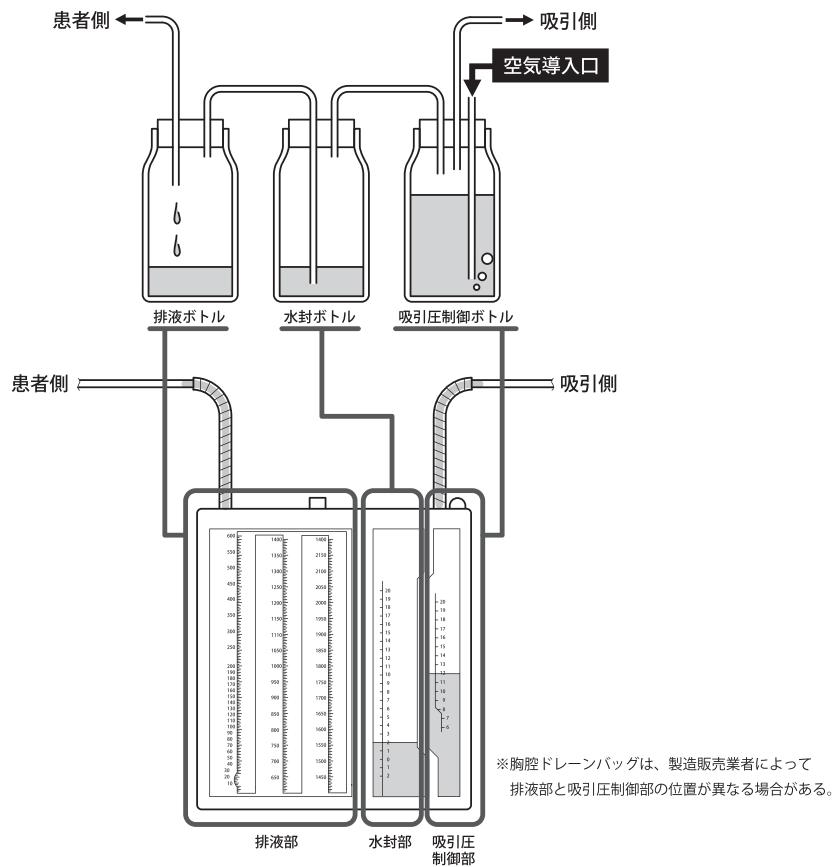
### 〈胸腔ドレーンバッグの仕組み〉

参考のため、第50回報告書の分析テーマに掲載した「胸腔ドレーンバッグの仕組み」のイラストと、医療安全情報No.133のイラストを再掲する。通常、胸腔は密閉状態であり-5～8cmH<sub>2</sub>Oの陰圧である。胸腔の空気や体液を排出するためには、胸腔内の陰圧を保ちながらドレナージする必要があります、水封式持続吸引法が用いられる。そのため、ドレナージに用いる排液装置は、「排液ボトル」「水封ボトル」「吸引圧制御ボトル」の三連ボトルシステムとなっており、医療機器として製造販売されている胸腔ドレーンバッグはそのシステムを一体化したものである。

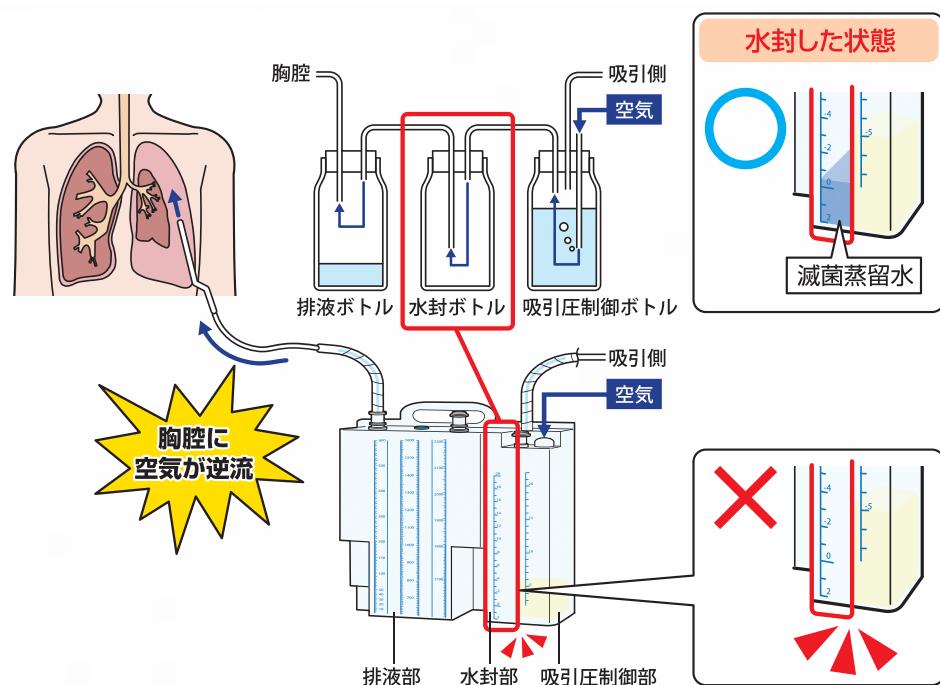
### 〈医療安全情報No.133「胸腔ドレーンの大気への開放」のイラスト〉

水封しなかった要因には、胸腔ドレーンバッグの構造を理解していなかったこと、胸腔ドレーンバッグを取り扱うのが初めてであったことなどが挙げられていた。また、その他の背景には、不慣れな状況の中で、手順書や胸腔ドレーンバッグの添付文書などを確認していなかったなどの報告があった。本事業の第50回報告書の分析テーマ「胸腔ドレーンバッグの管理に関連した事例」<sup>2)</sup>でも取り上げたように、胸腔ドレーンバッグは、胸腔内圧と同じ圧になるように水封部に滅菌蒸留水を入れることで、胸腔と大気を遮断する仕組みになっている。胸腔ドレーンバッグを水封しないまま使用すると、胸腔が大気に開放され、空気が胸腔内に流入して気胸を発症する危険性がある。安全に胸腔ドレナージを行うためには、胸腔の解剖生理や、胸腔ドレーンバッグの仕組みを理解することが重要である。そのうえで、胸腔ドレーンの挿入や胸腔ドレーンバッグの交換の際は、胸腔ドレーンバッグを正しく準備する必要がある。医療機関によっては、胸腔ドレーンバッグを病棟に払い出す際は、滅菌蒸留水と一緒にセットにして水封忘れを防止するような工夫を実施している施設もある。本報告書で取り上げた事例を院内で共有し、水封忘れを防止する対策を決めておくことが重要である。また、要因に看護師が初めて胸腔ドレーンバッグを取り扱ったと記載された事例が報告されていることから、周囲に初めて扱うことを伝えることや、リーダー看護師は初めてではないかを確認するなど、看護師の業務の経験状況を把握し、必要に応じてフォローする体制が求められる。さらに、胸腔ドレーンバッグを製造販売しているメーカーにおいては、水封部に滅菌蒸留水を入れる必要があることをバッグ自体に注意喚起するなどの工夫がされることが望まれる。
