詳細点検調査（その7） 損傷状況写真

| 施設名称 | ●●アンダーパス | 延長 | 186.7m | 幅員 | 8.5m | 建設年 | ●●年 | 交差対象物名称 | JR▲▲▲線 | 所在地 | 起<br>◎◎区◆◆町●-▲ |
| 委託名 | 平成●●年度 道路施設点検調査等業務委託 | | | 業者名 | ●●コンサルタンツ(株) | | | 点検者名 | △△▲▲ | | 終<br>◎◎区◆◆町●-▲ |

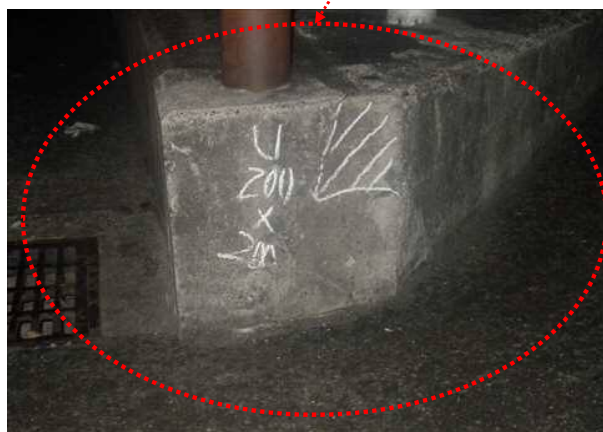
| 写真番号 | 1 | 位置記号 | 導流部A | 部材記号 | RWa2 | 損傷種類 | ④ | 損傷評価 | C | メモ | うき |

| 番号 | 位置記号 | 部材記号 | 損傷番号 | 損傷部材 | 損傷種類 | 損傷評価 | 定量的値 | 要因（推定） | 損傷情報 | 対応区分 | | |
|---|---|---|---|---|---|---|---|---|---|---|---|---|
| 1 | 導流部A | RWa2 | ④ | Co | 浮き | c | 200 × 200 | 経年劣化 | コンクリートに浮きが見られる。 | | | iii |

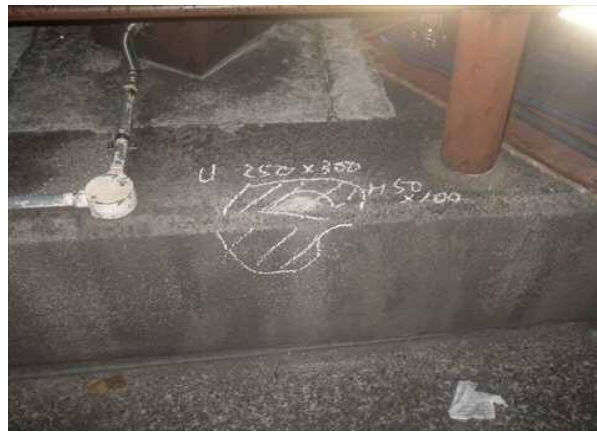
| 写真番号 | 2 | 位置記号 | 導流部A | 部材記号 | RWa2 | 損傷種類 | ③、④ | 損傷評価 | C、C | メモ | 剥離・鉄筋露出、うき |

| 番号 | 位置記号 | 部材記号 | 損傷番号 | 損傷部材 | 損傷種類 | 損傷評価 | 定量的値 | 要因（推定） | 損傷情報 | 対応区分 | | |
|---|---|---|---|---|---|---|---|---|---|---|---|---|
| 2 | 導流部A | RWa2 | ④ | Co | 浮き | c | 250 × 300 | 経年劣化 | コンクリートに浮きが見られる。 | | | iii |

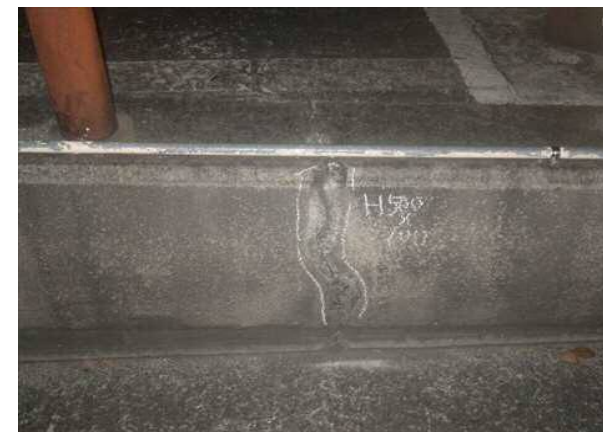
| 写真番号 | 3 | 位置記号 | 導流部A | 部材記号 | RWa2 | 損傷種類 | ③ | 損傷評価 | C | メモ | 剥離・鉄筋露出 |

| 番号 | 位置記号 | 部材記号 | 損傷番号 | 損傷部材 | 損傷種類 | 損傷評価 | 定量的値 | 要因（推定） | 損傷情報 | 対応区分 | | |
|---|---|---|---|---|---|---|---|---|---|---|---|---|
| 3 | 導流部A | RWa2 | ③ | Co | 剥離・鉄筋露出 | c | 50 × 100 | 経年劣化 | コンクリートに剥離が見られる。 | | | iii |

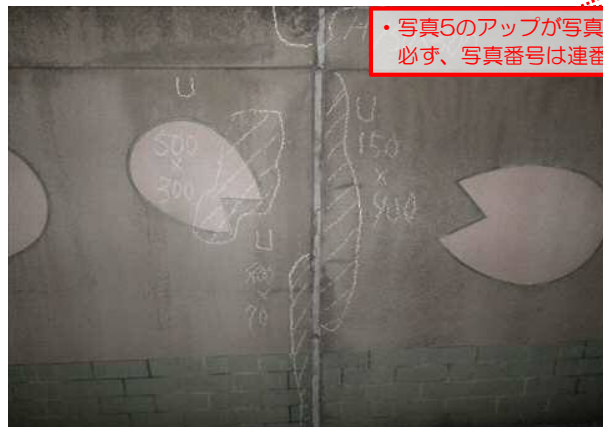
| 写真番号 | 4 | 位置記号 | 導流部A | 部材記号 | RWa2 | 損傷種類 | ⑤ | 損傷評価 | C | メモ | コンクリート補強材などの損傷 |

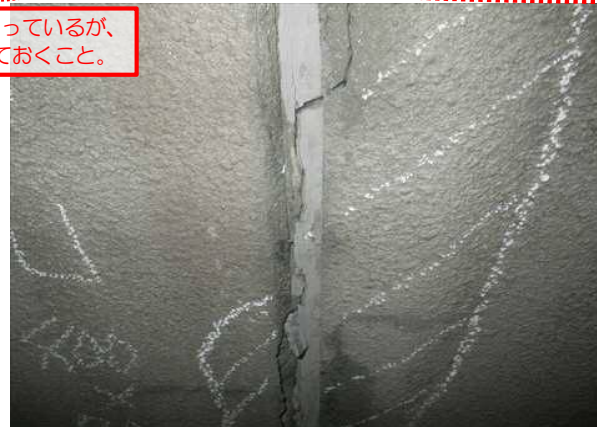
| 写真番号 | 5 | 位置記号 | 導流部A | 部材記号 | RWa2 | 損傷種類 | ⑭ | 損傷評価 | C | メモ | 目地の損傷・漏水 |

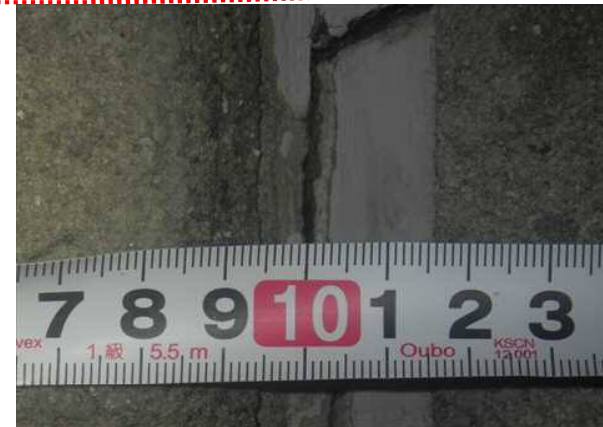
| 写真番号 | 6 | 位置記号 | 導流部A | 部材記号 | RWa2 | 損傷種類 | ⑤ | 損傷評価 | C | メモ | 前写真の接写 |

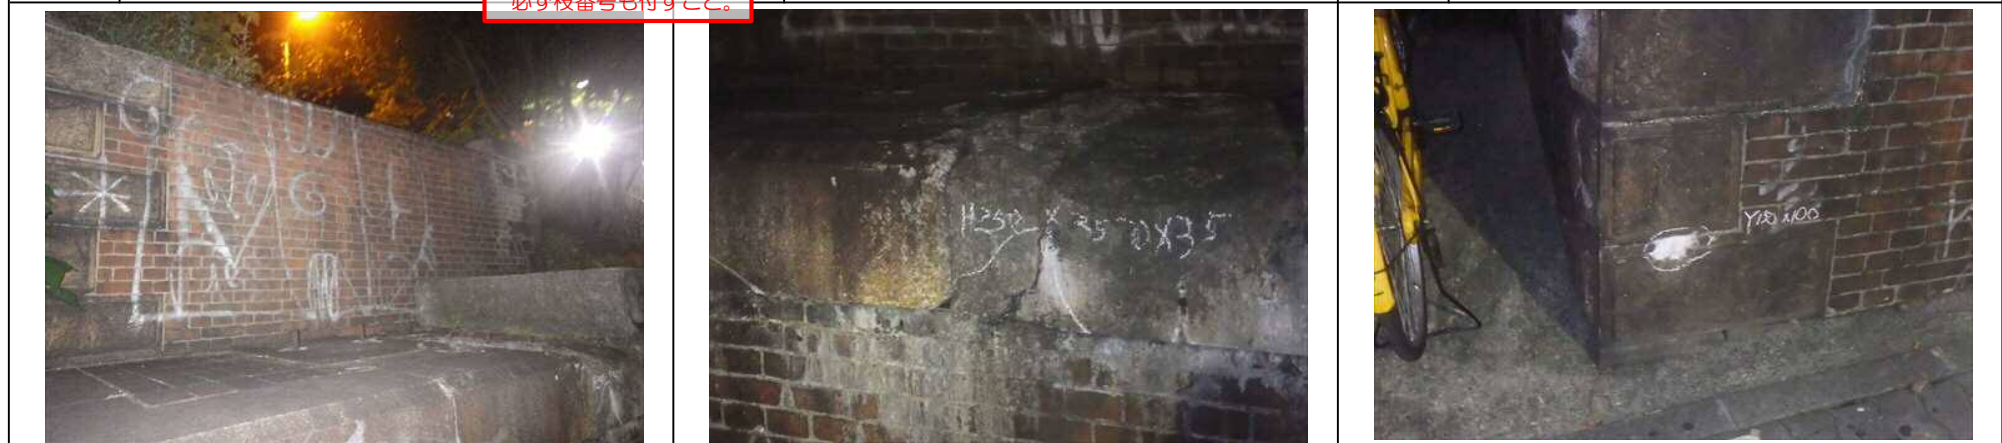
| 写真番号 | 7 | | | 写真番号 | 8 | | | 写真番号 | 9 | | |

| 位置記号 | 導流部A | 部材記号 | RWa1 | 位置記号 | 導流部A | 部材記号 | RWa1 | 位置記号 | 導流部A | 部材記号 | RWa2 |
| 損傷種類 | ⑩-5 | 損傷評価 | E | 損傷種類 | ③ | 損傷評価 | C | 損傷種類 | ② | 損傷評価 | D |
| メモ | その他（落書き） | | | 剥離・鉄筋露出 | | | メモ | 漏水・遊離石灰 | | | |

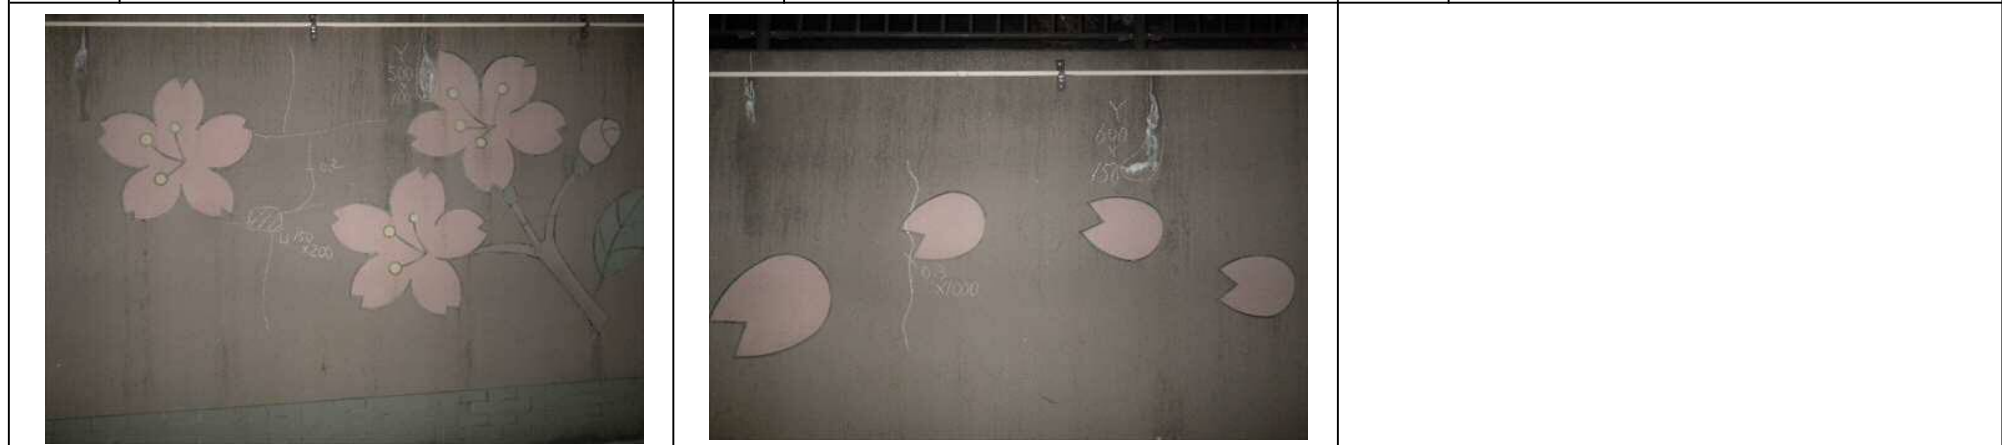
| 写真番号 | 10 | | | 写真番号 | 11 | | | 写真番号 | 12 | | |

| 位置記号 | 導流部A | 部材記号 | LWa2 | 位置記号 | 導流部A | 部材記号 | LWa2 | 位置記号 | | 部材記号 | |
| 損傷種類 | ⑤⑤⑤⑤⑤ | 損傷評価 | C | 損傷種類 | ⑤⑤⑤ | 損傷評価 | C | 損傷種類 | | 損傷評価 | |
| メモ | コンクリート補強材などの損傷 | | | メモ | コンクリート補強材などの損傷 | | | メモ | | | |

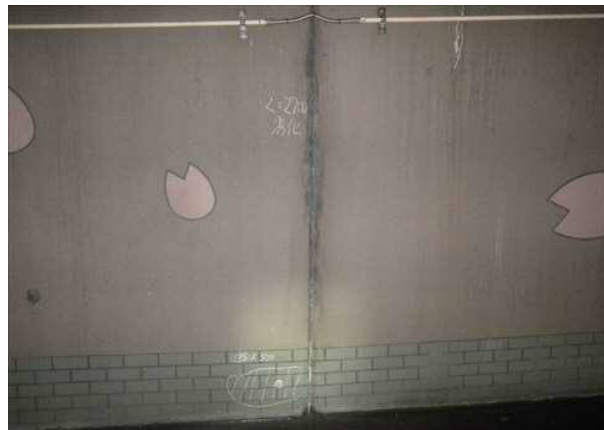
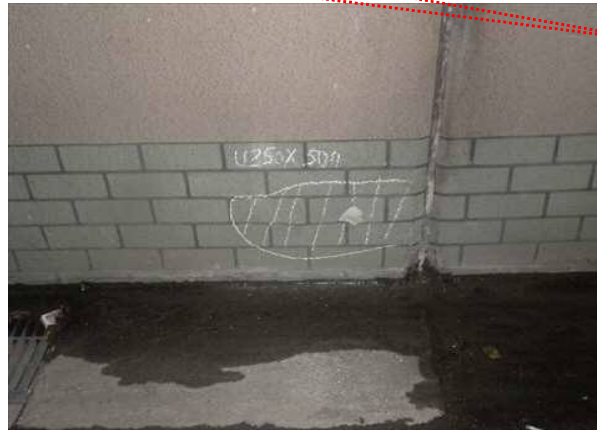
| 写真番号 | 13 | | | 写真番号 | 14 | | | 写真番号 | 15 | | |

| 位置記号 | 交差部B | 部材記号 | RWa2 | 位置記号 | 交差部B | 部材記号 | RWa2 | 位置記号 | | 部材記号 | |
| 損傷種類 | ⑭ | 損傷評価 | C | 損傷種類 | ⑮ | 損傷評価 | C | 損傷種類 | | 損傷評価 | |
| メモ | 目地の損傷・漏水（目地材の劣化） | | | メモ | コンクリート補強材などの損傷 | | | メモ | | | |

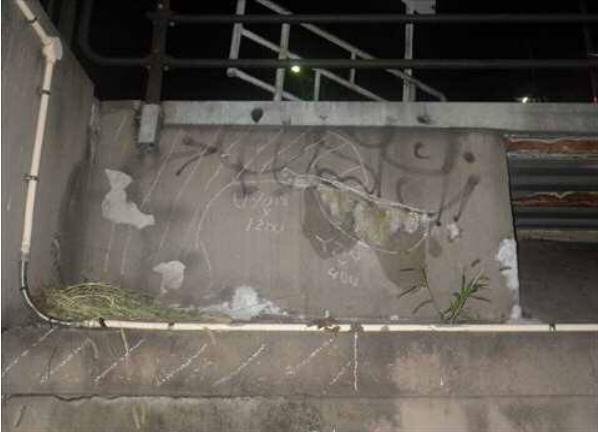
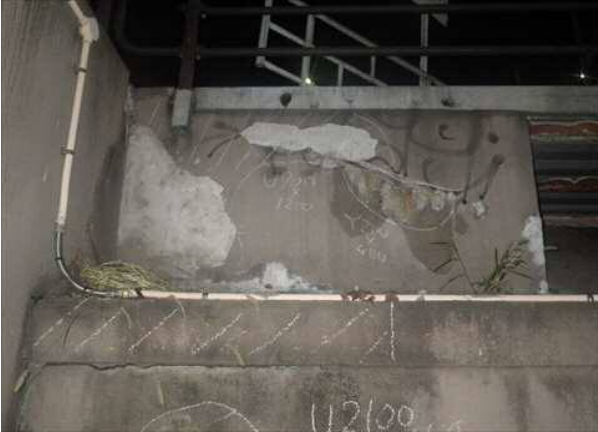
| 損傷内容 | 仕上げモルタル（コンクリート補強材）の浮き | | | 損傷内容 | 仕上げモルタル（コンクリート補強材）の浮き | | | 損傷内容 | | | |
| 処置理由 | 打音検査で落下の恐れが考えられたため | | | 処置理由 | 打音検査で落下の恐れが考えられたため | | | 処置理由 | | | |

| 処置内容 | 点検ハンマーによる叩き落とし | | | 処置内容 | 点検ハンマーによる叩き落とし | | | 処置内容 | | | |
