海老江下水処理場改築更新事業

工事中の環境監視結果

2019年5月28日

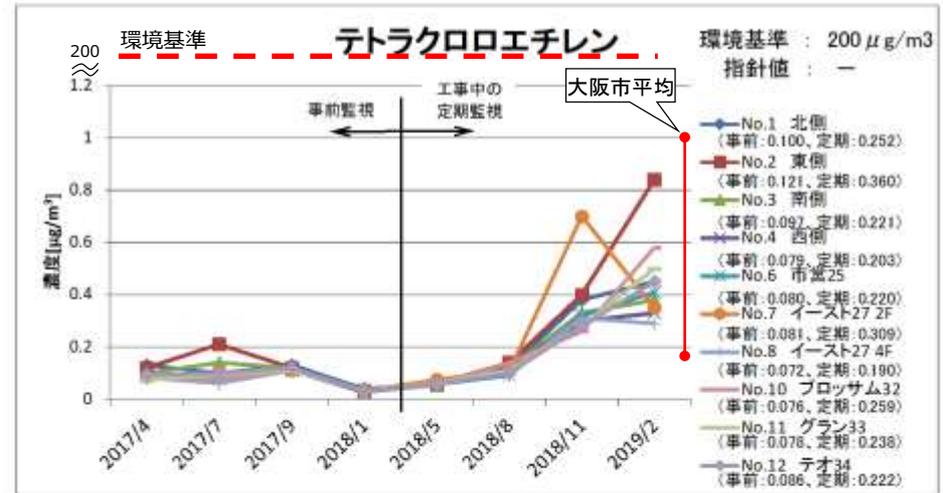
4.5 定期監視結果（有害大気 揮発性①）

事前監視と比較すると工事中の値が増加傾向にあるもしくは大阪市平均の最大値よりも大きな値となった。しかしながら、環境基準および指針値と比較すると、年平均値は以下の通り、小さな値であった。

- ・1,2ジクロロエタン : 15%程度
- ・テトラクロロエチレン : 0.18%程度
- ・ジクロロメタン : 1.3%程度

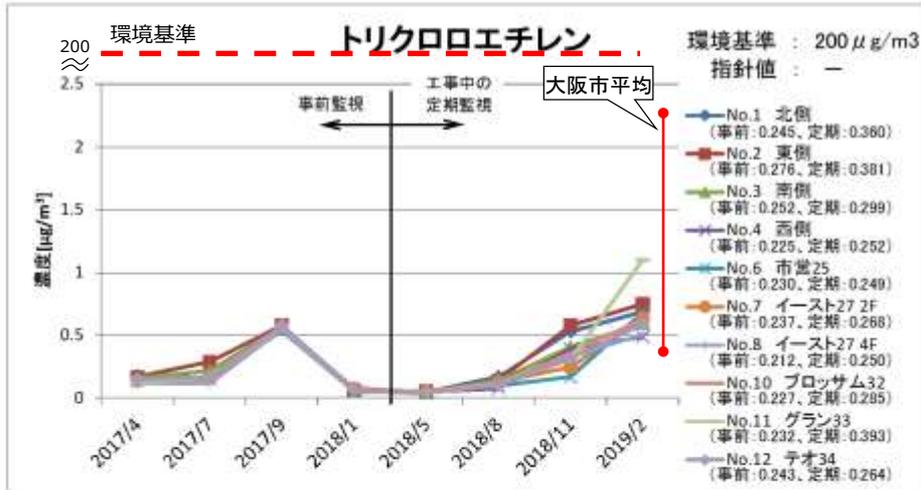
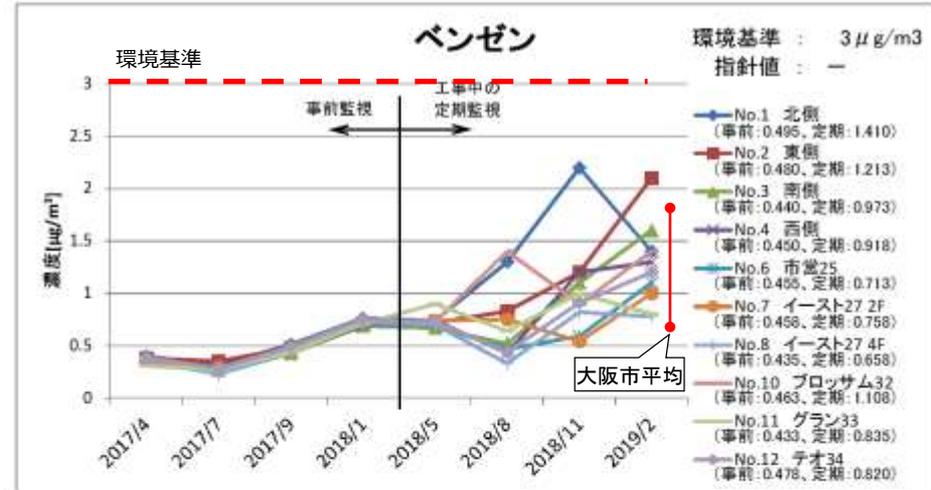
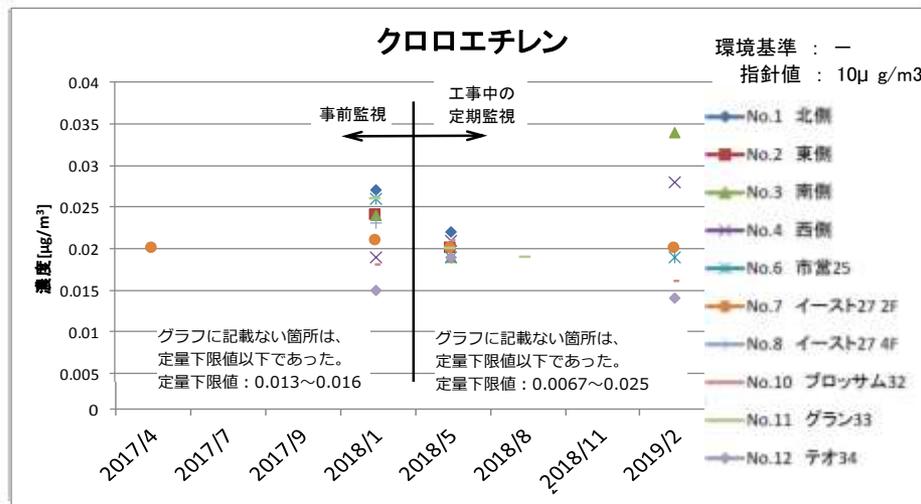
4.6 定期監視結果（有害大気 揮発性②）

トリクロロエチレンとベンゼンは事前監視と比較すると工事中の値が増加傾向にある結果となった。しかしながら、トリクロロエチレンは環境基準および指針値と比較すると、年平均値は以下の通り、小さな値であった。

・トリクロロエチレン : 0.2%程度

ベンゼンは、比較的大きな値であるが、環境基準値以下であるため、継続して計測を実施し状況の確認を行う。

・ベンゼン : 47%程度

クロロエチレンは時期により計量値が定量下限値以下となる結果となった。

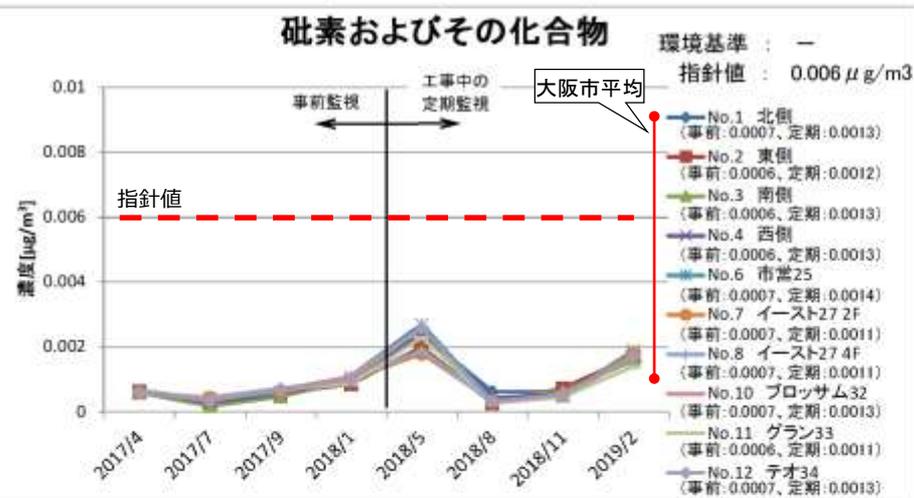
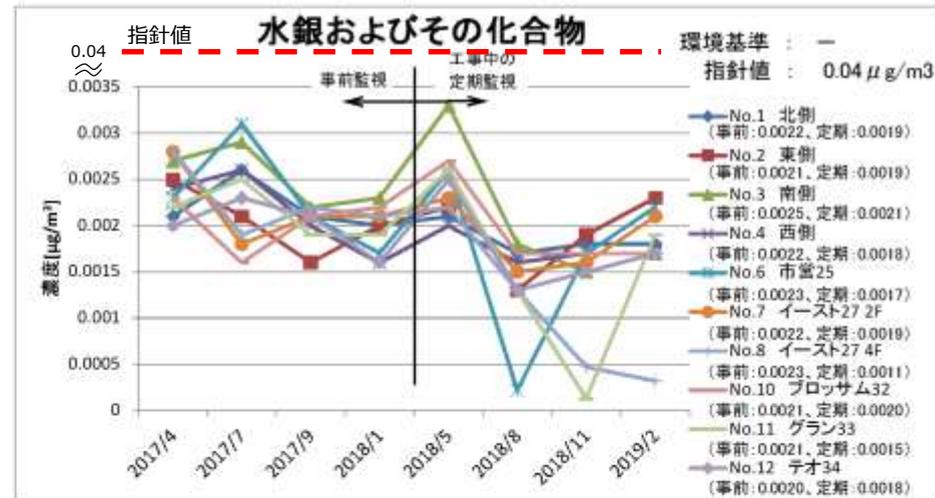
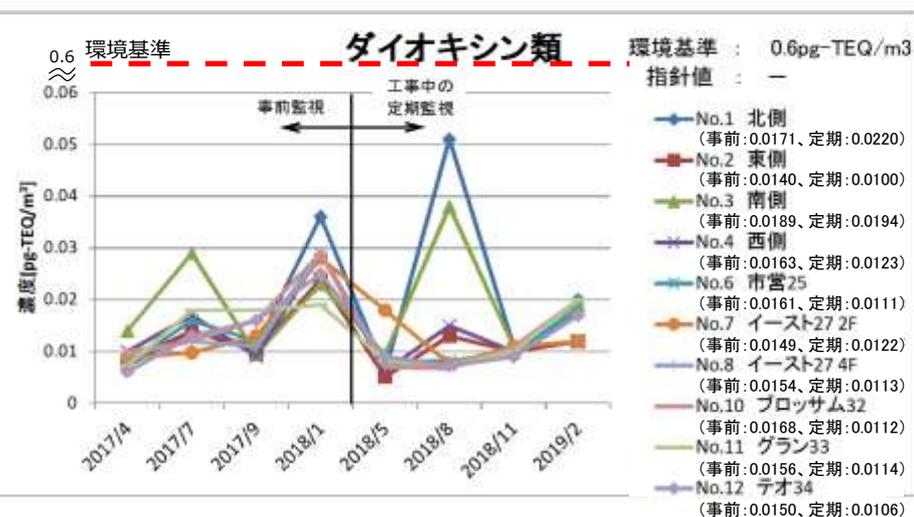
4.9 定期監視結果（有害大気 重金属①）

砒素は全測定地点平均値の事前監視と工事中の差は以下のとおりである。

- ・砒素 : $+0.0006\mu\text{g}/\text{m}^3 (=0.0012-0.0006)$
- ・水銀 : $-0.0005\mu\text{g}/\text{m}^3 (=0.0017-0.0022)$
- ・ダイオキシン : $-0.0029\text{pg-TEQ}/\text{m}^3 (=0.0131-0.0160)$

なお、環境基準および指針値と比較すると、年平均値は以下の通り、小さな値であった。

- ・砒素 : 23%程度
- ・水銀 : 5%程度
- ・ダイオキシン : 3.7%程度

今後も継続して監視を行う。

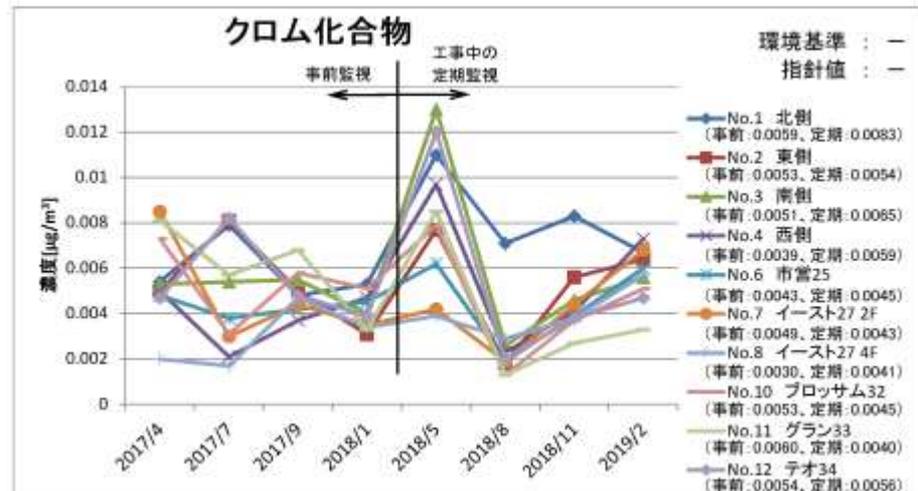
4.9 定期監視結果（有害大気 重金属②）

各項目に対する全測定地点平均値の事前監視と工事中の差は以下のとおりである。

- ・カドミウム： $+0.0001\mu\text{g}/\text{m}^3$ (= 0.0002-0.0001)
- ・クロム： $+0.0004\mu\text{g}/\text{m}^3$ (= 0.0053-0.0049)
- ・鉛： $+0.0016\mu\text{g}/\text{m}^3$ (= 0.0103-0.0087)

今後も継続して監視を行う。

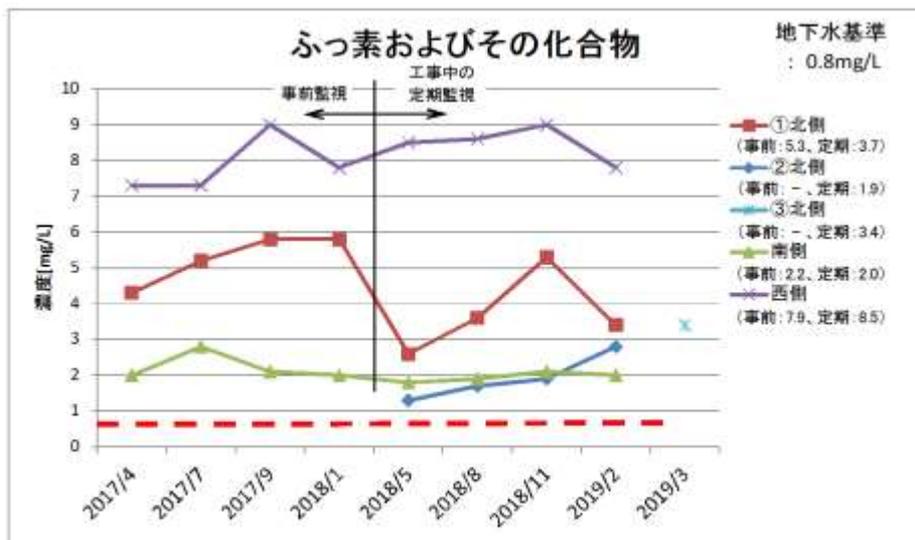
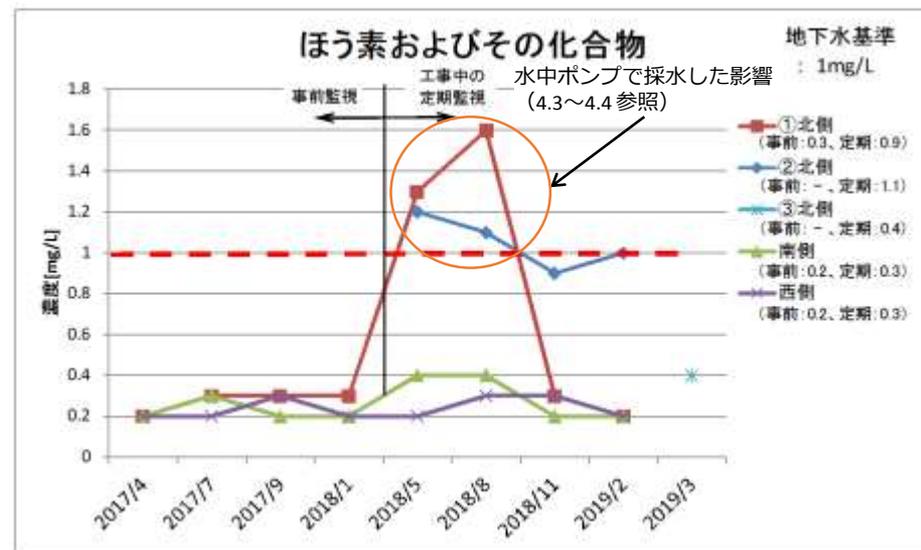
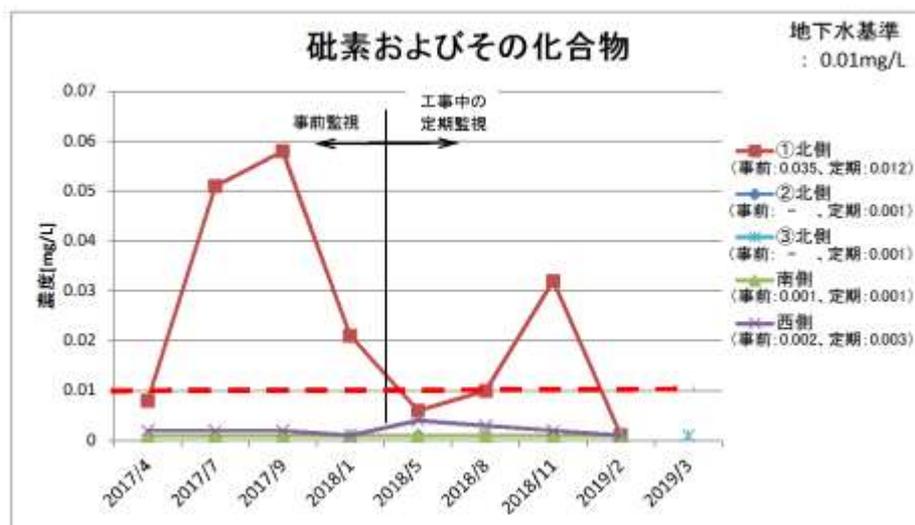
4.13 定期監視結果（地下水①）

事前監視で基準値を超過した、ふっ素、砒素が定期監視でも超過した。なお、定期監視で新たにほう素が基準値を超過したが、この原因は採水ポンプの影響である。

◆2018年11月以降は、採水方法の影響で計測結果が変化することのないよう、事前監視と同じペリスタポンプによる計測を行い、事前監視からの変化を監視する。

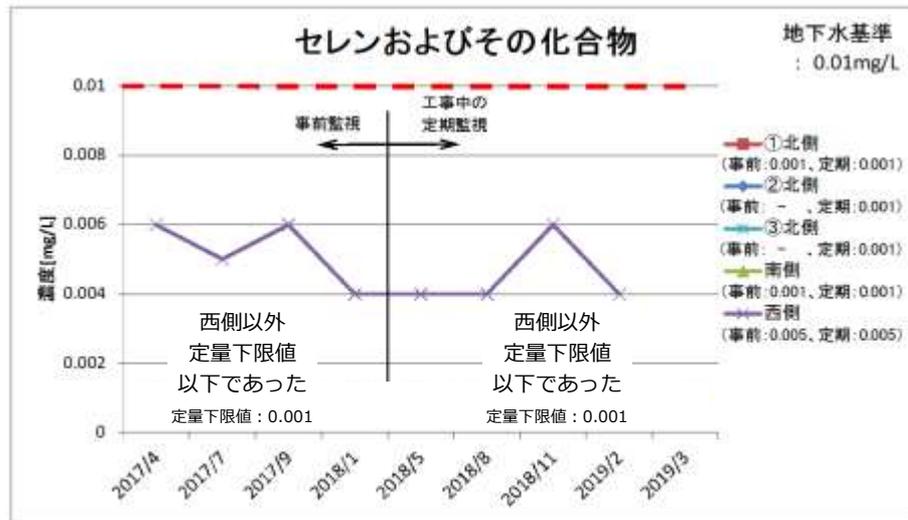
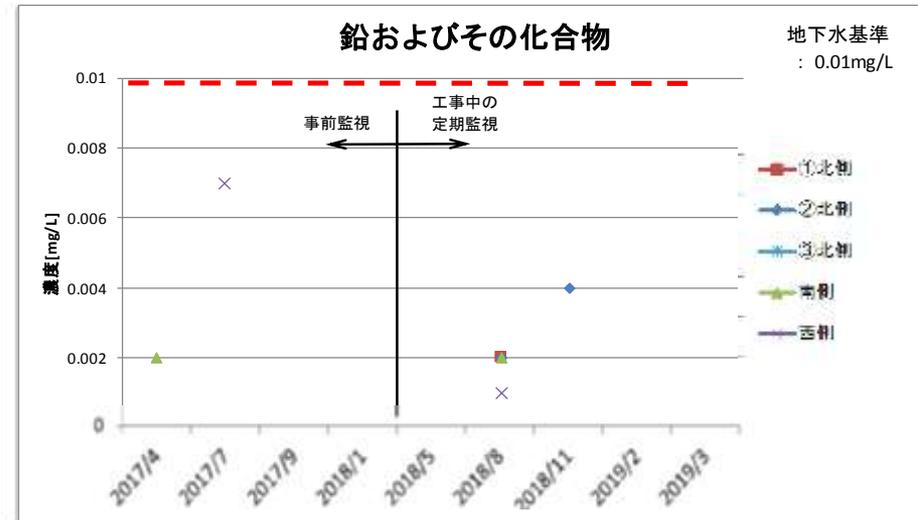
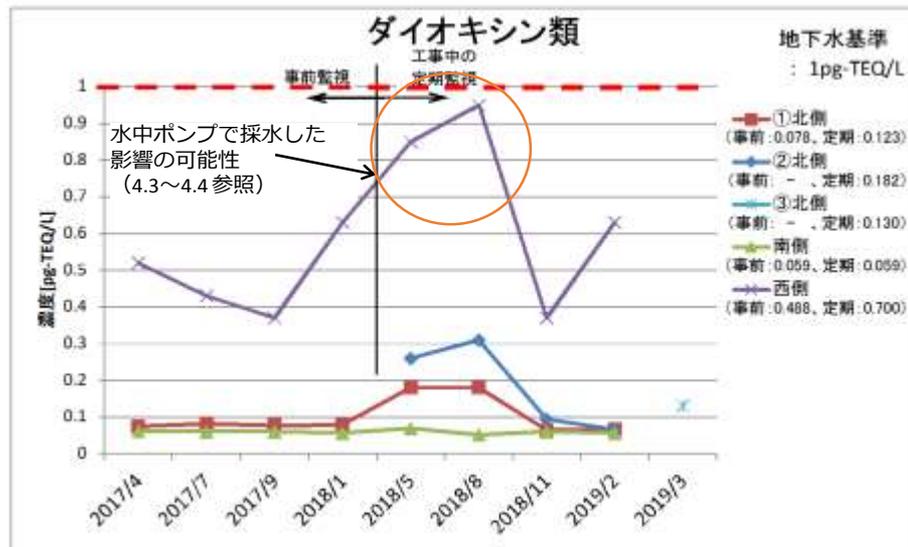
4.14 定期監視結果（地下水②）

セレンは西側以外定量下限値以下となり、西側計測値も工事
中の値と事前監視の値は同等となった。

鉛は時期により計量値が定量下限値以下となる結果となっ
た。

敷地境界西側のダイオキシンが増加傾向にあった。この原
因についても、水中ポンプにより懸濁物質が多く吸引され
た可能性がある。ただし、2018年11月と2019年2月の定
期監視では、事前監視と同程度の値となった。

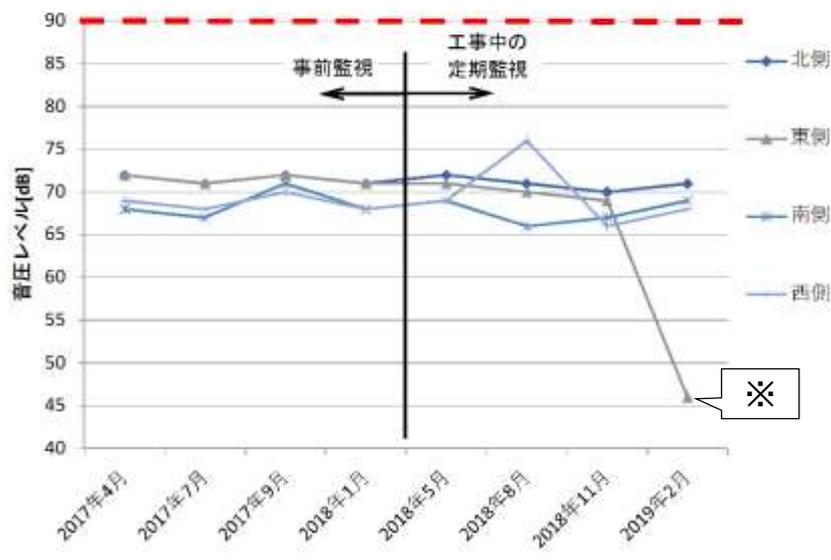
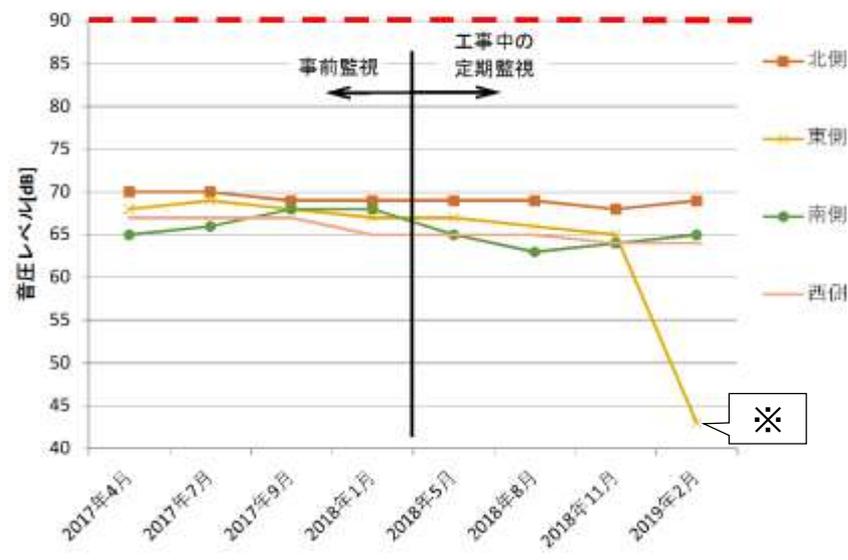
4.20 定期監視結果（低周波音 L⁵⁰）

※2019/2の東側は、エラー値の可能性があるので、次回の結果を確認する。

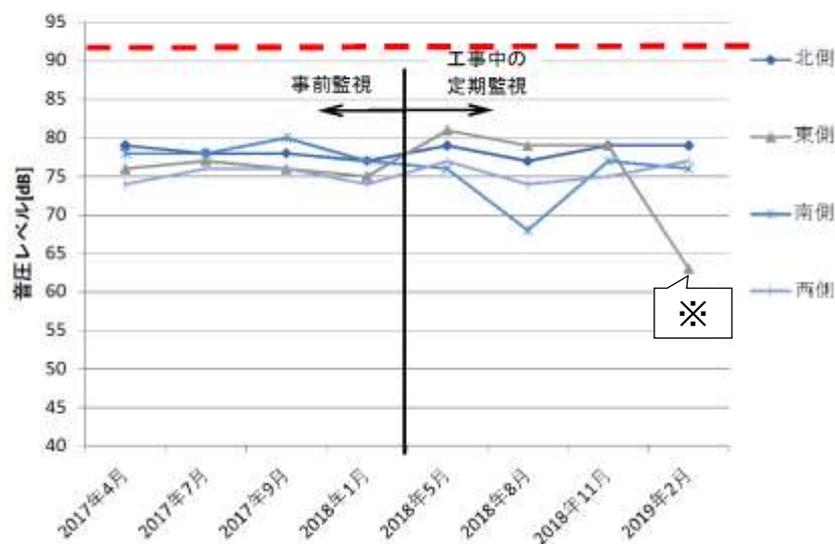
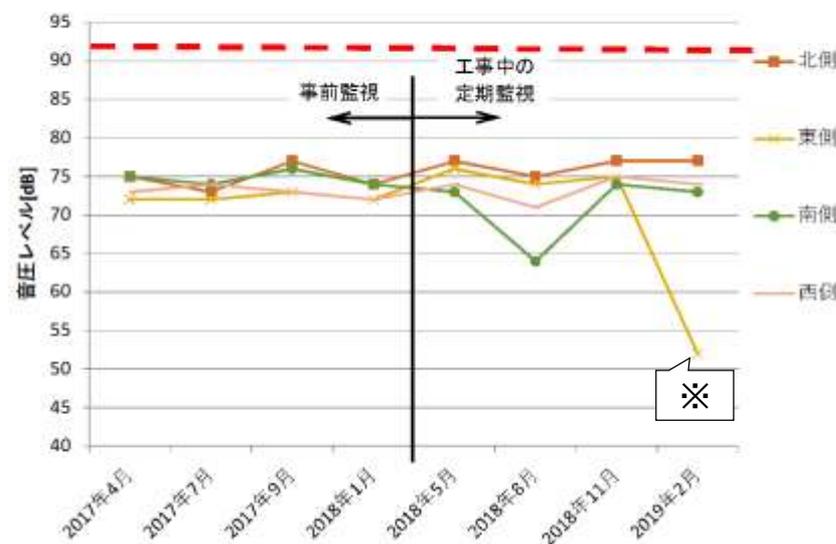
4.21 定期監視結果（低周波音 LG5）

※2019/2の東側は、エラー値の可能性があるので、次回の結果を確認する。

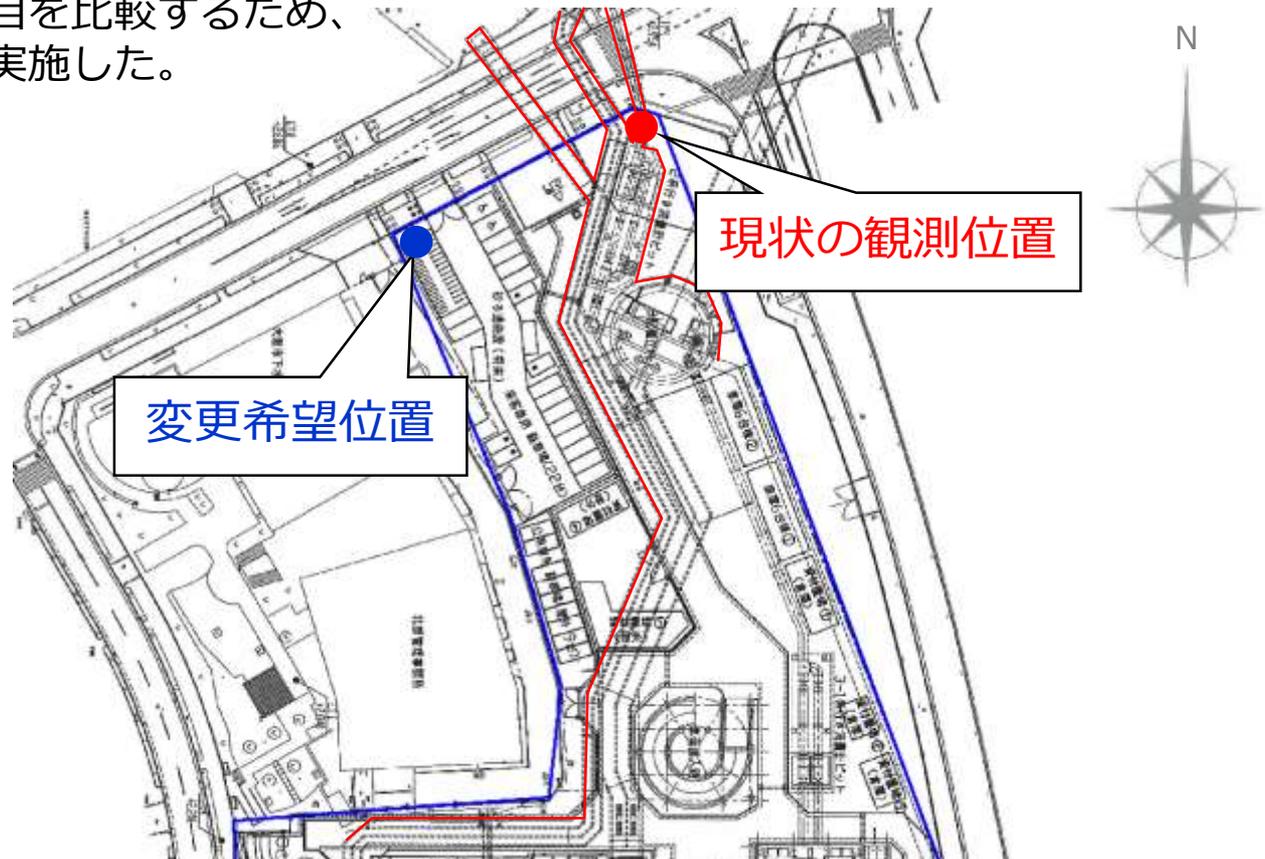
5.1(1) 敷地境界北側常時監視（騒音、振動、粉じん）観測位置

- ・北側の常時監視（騒音、振動、粉塵）機器設置位置については、本工事で構築予定の配管敷設位置に干渉する。そのため、測定位置を敷地北西方向に移動したいと考えている。
※：施設計画、事前監視計測位置に地下構造物を構築せざるをえなくなった。
- ・当初より計測している位置と変更位置での常時監視（騒音、振動、粉じん）データを予め測定および比較し有意な差はないことを確認する。
- ・同一条件下で各監視項目を比較するため、休工日を対象に計測を実施した。

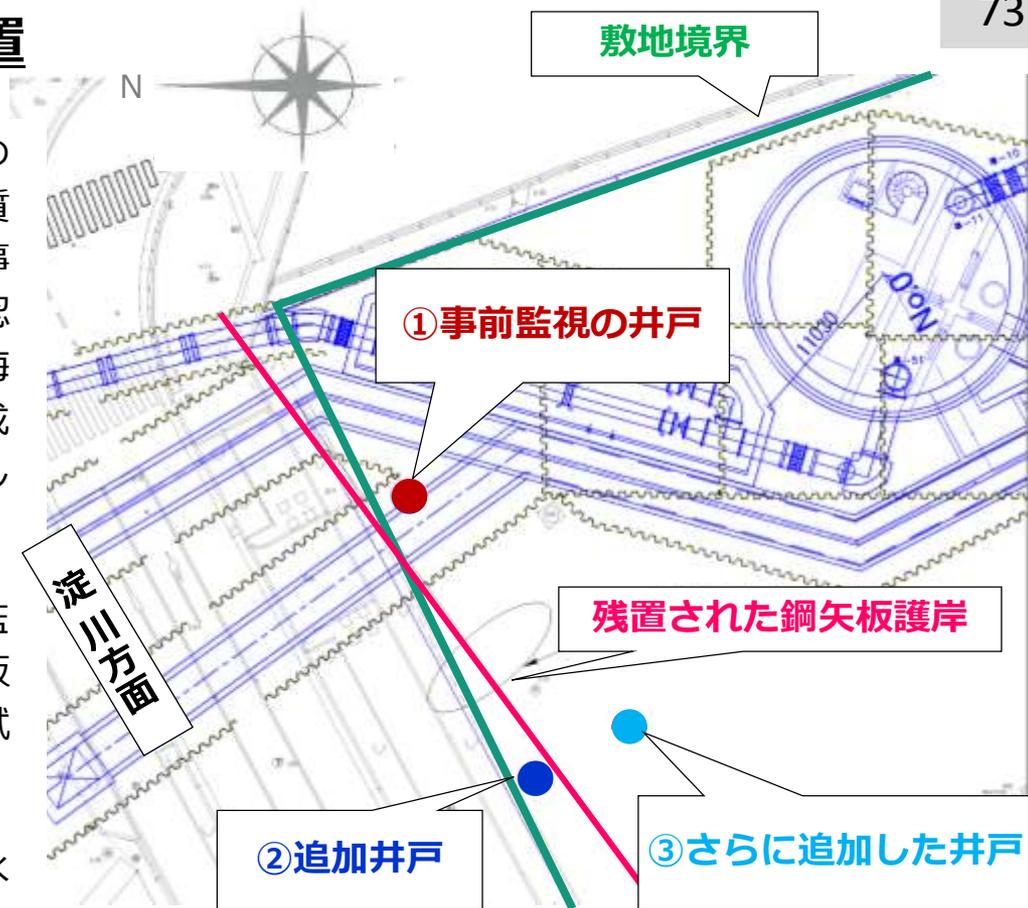
5.2(1) 敷地境界北側地下水採水位置

- ・北側の定期監視用地下水採水位置は、工事での掘削範囲に干渉するため追加井戸を設置し水質変化の確認を行ってきた。しかしながら、①事前監視の井戸と②追加井戸の電気伝導率を確認した結果、②追加井戸の電気伝導率が高く、海水成分を多く含むことが予想された。（海水成分が多く含まれるため、ほう素が高い値を示した。）
- ・そこで、地下埋設物図を確認すると、①事前監視の井戸と②追加井戸の間に残置された鋼矢板護岸が存在する可能性があることが判明し、試掘した結果鋼矢板を確認した。
- ・工事中の定期監視の目的は、事前監視で得た水質との水質変化の比較である。そのため、元々の水質が異なる者同士を比較することに有効性がないと考え、③さらに追加の井戸を設置した。
- ・③さらに追加した井戸の水質は、①事前監視の井戸と類似していることから、今後は③さらに追加した井戸の水質調査を実施することとしたいと考えている。

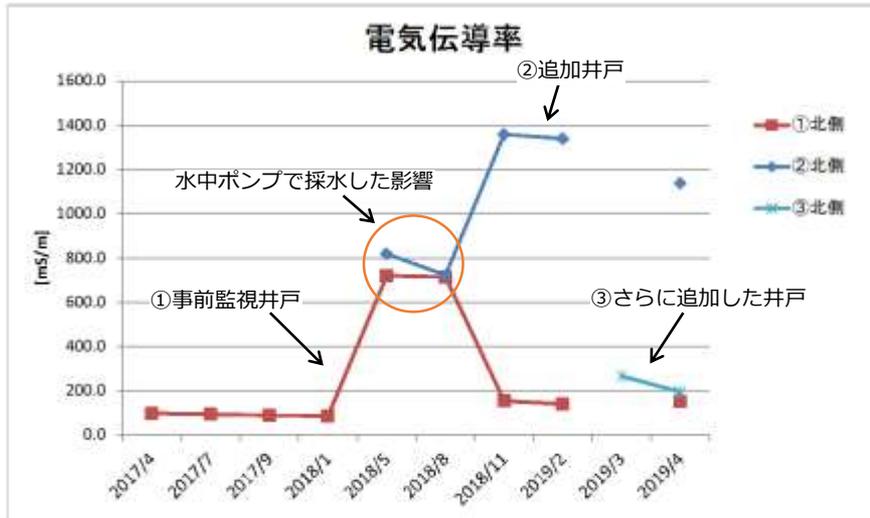
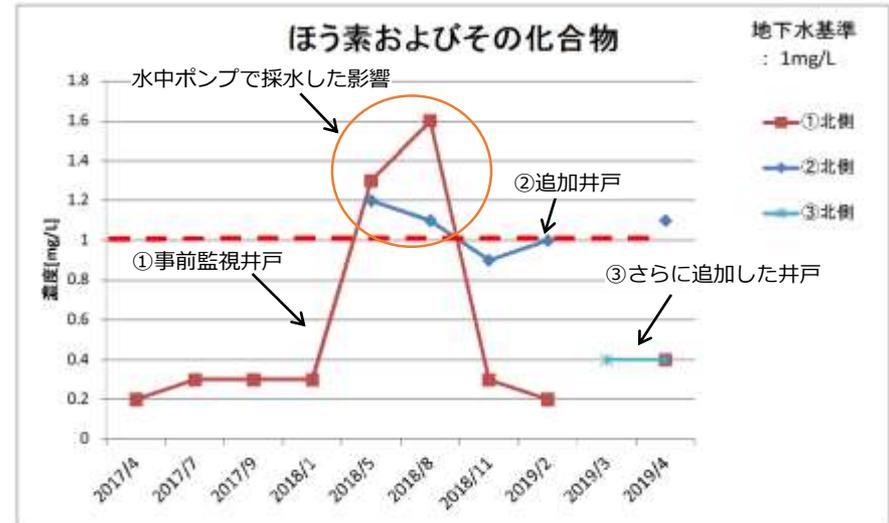
5.2(2) 敷地境界北側地下水採水位置（水質の分析結果）

◆電気伝導率

- 2018年11月と2019年2月における②追加井戸の①事前監視の10倍以上大きかった。
- 2019年3月に実施した、③さらに追加した井戸は①事前監視の2倍程度であった。
(2019年4月に実施した、値は①と③でほぼ同一であった。)

◆ほう素の値は

- 2018年11月と2019年2月における②追加井戸の事前監視の3～5倍大きかった。
- 2019年3月に実施した、③さらに追加した井戸は事前監視の2倍程度であった。
(2019年4月に実施した、値は①と③でほぼ同一であった。)

- 上記の結果より、事前監視の井戸の水質に対し、②追加した井戸よりも③さらに追加した井戸の方が類似している。そのため、観測井位置を③に移動することとする。

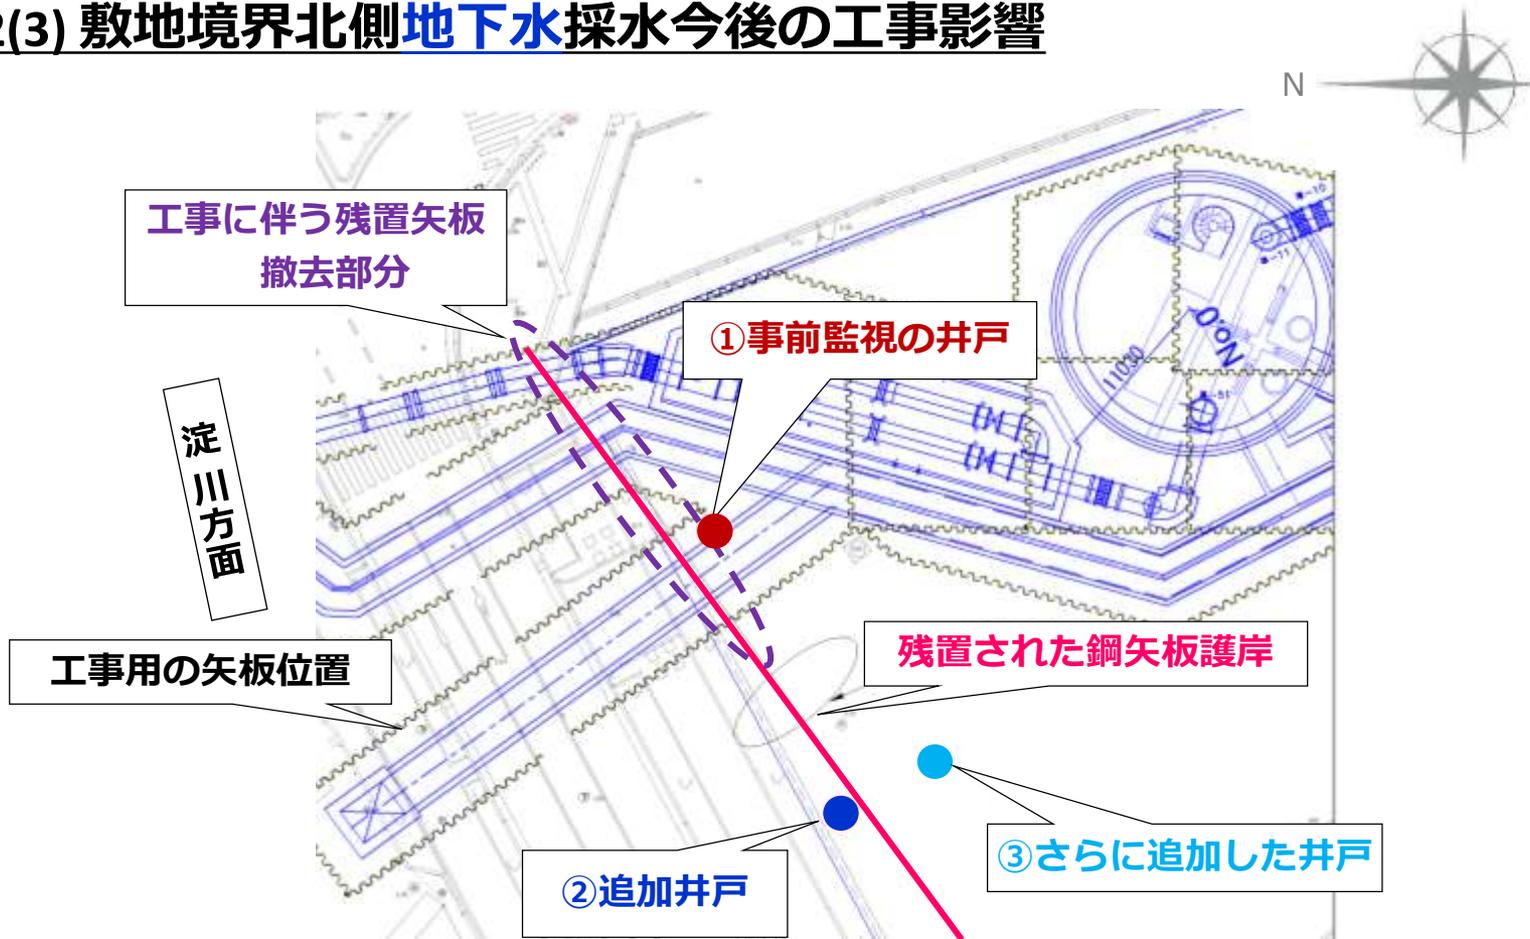
5.2(3) 敷地境界北側地下水採水今後の工事影響

◆ 工事の進捗に伴い、残置された鋼矢板を引抜き、構造物構築用の鋼矢板を打設する必要がある。現在は残置された鋼矢板に地下水が遮断されている可能性があるため、鋼矢板の引抜きに伴い地下水質の変化が生じる可能性がある。

しかしながら、以下の点から本質的な問題はないと考える。

1. 残置矢板による水質の変化は、海水の含有量の変化がその主体と思われる。
(ほう素以外の物質に変化はないと思われる)
2. 当該地域の地下水は飲料用として用いられていない。
