4.環境監視結果（定期監視）

4 環境モニタリング【測定項目・測定地点】

4.1 定期監視結果まとめ

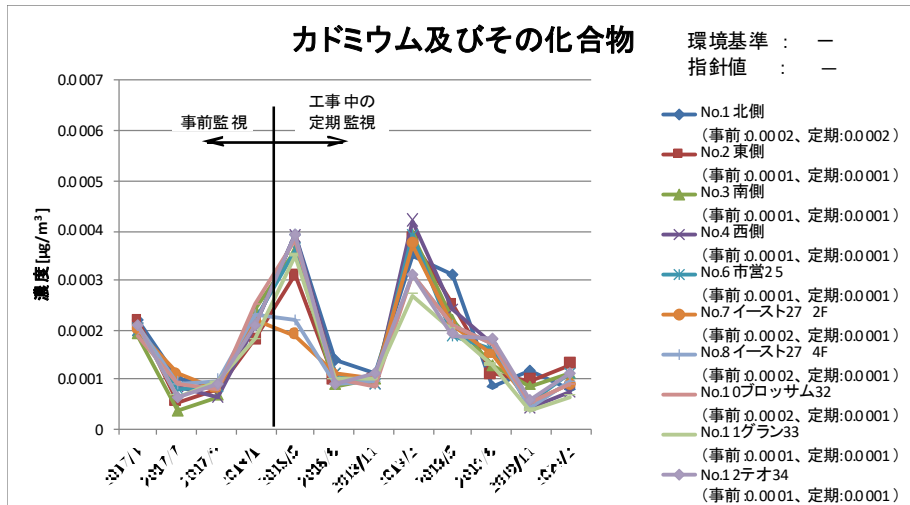
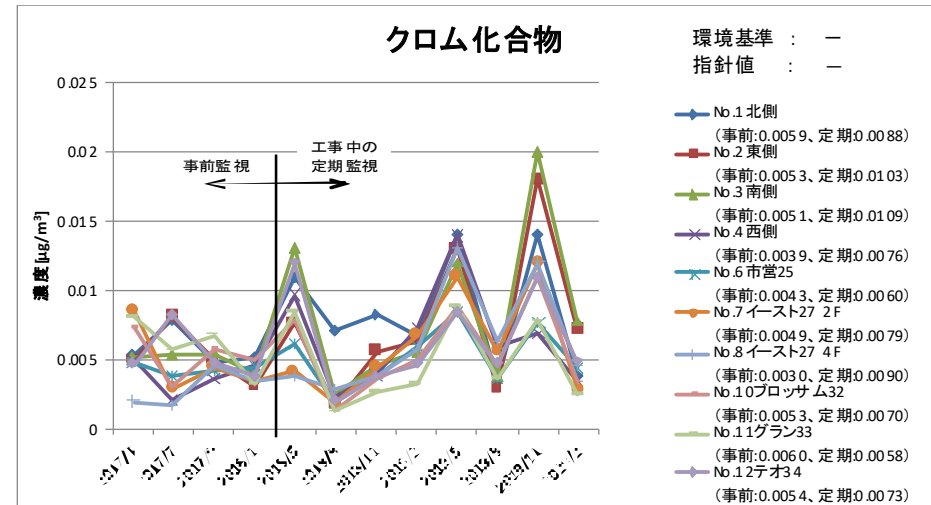
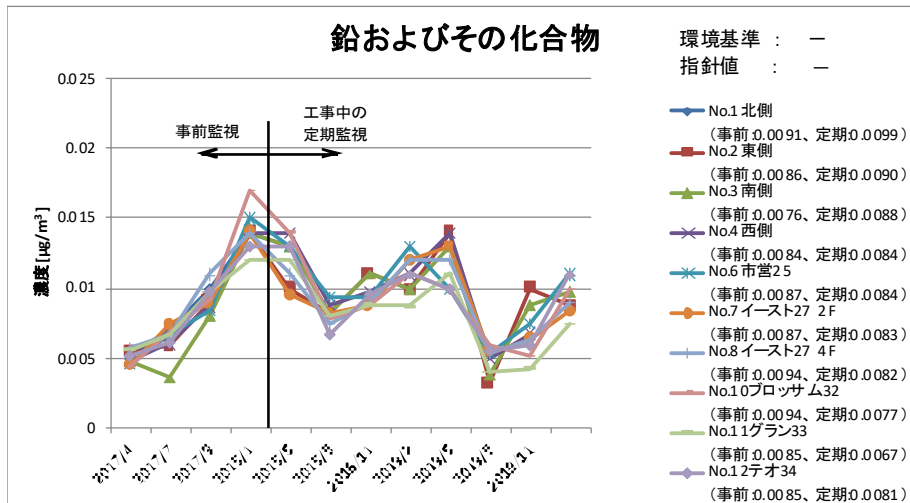
4.8 定期監視結果（有害大気 重金属②）

- ・カドミウムと亜鉛は事前監視の平均値（全測定地点の平均値）よりも工事中の平均値（全測定地点の平均値）が小さくなった。
- ・クロムのみ事前監視の平均値（全測定地点の平均値）よりも工事中の平均値（全測定地点の平均値）が大きくなった。

今後も継続して監視を行う。

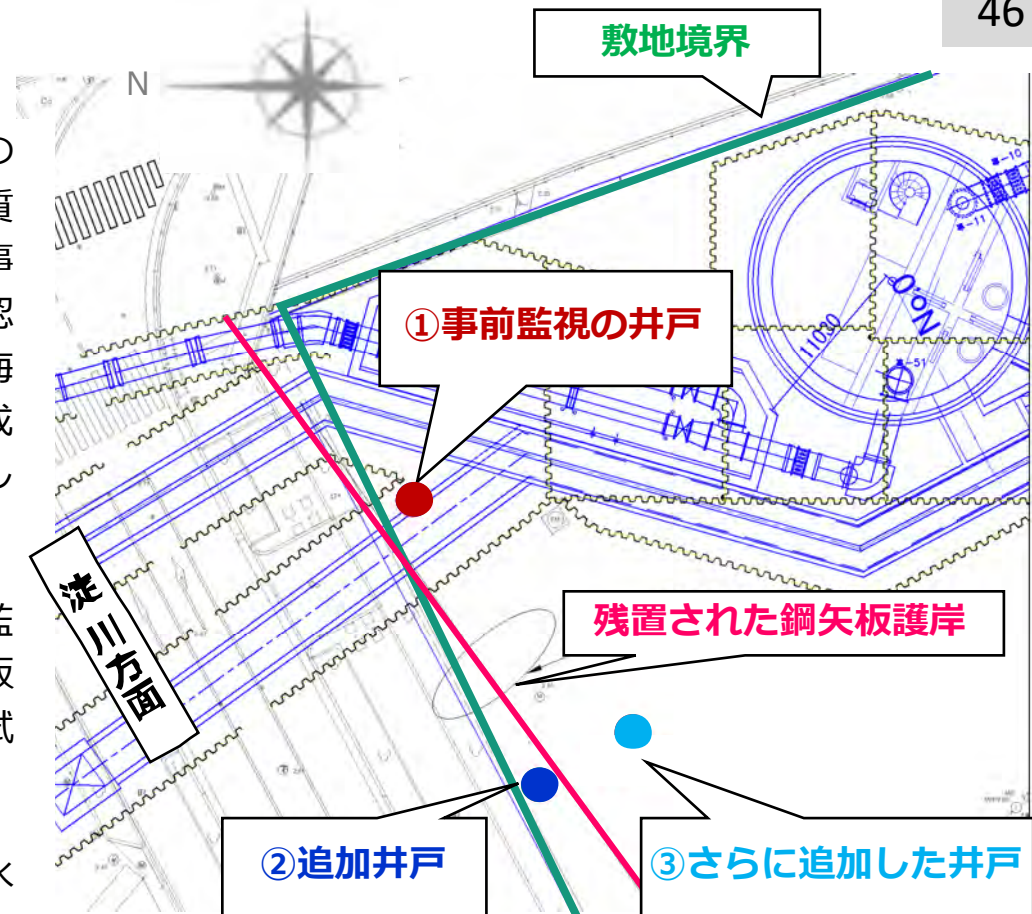
4.11 敷地境界北側地下水採水位置

- ・北側の定期監視用地下水採水位置は、工事での掘削範囲に干渉するため追加井戸を設置し水質変化の確認を行ってきた。しかしながら、①事前監視の井戸と②追加井戸の電気伝導率を確認した結果、②追加井戸の電気伝導率が高く、海水成分を多く含むことが予想された。（海水成分が多く含まれるため、ほう素が高い値を示した。）
- ・そこで、地下埋設物図を確認すると、①事前監視の井戸と②追加井戸の間に残置された鋼矢板護岸が存在する可能性があることが判明し、試掘した結果鋼矢板を確認した。
- ・工事中の定期監視の目的は、事前監視で得た水質との水質変化の比較である。そのため、元々の水質が異なる者同士を比較することに有効性がないと考え、③さらに追加の井戸を設置した。
- ・③さらに追加した井戸の水質は、①事前監視の井戸と類似していることから、今後は③さらに追加した井戸の水質調査を実施することとした。

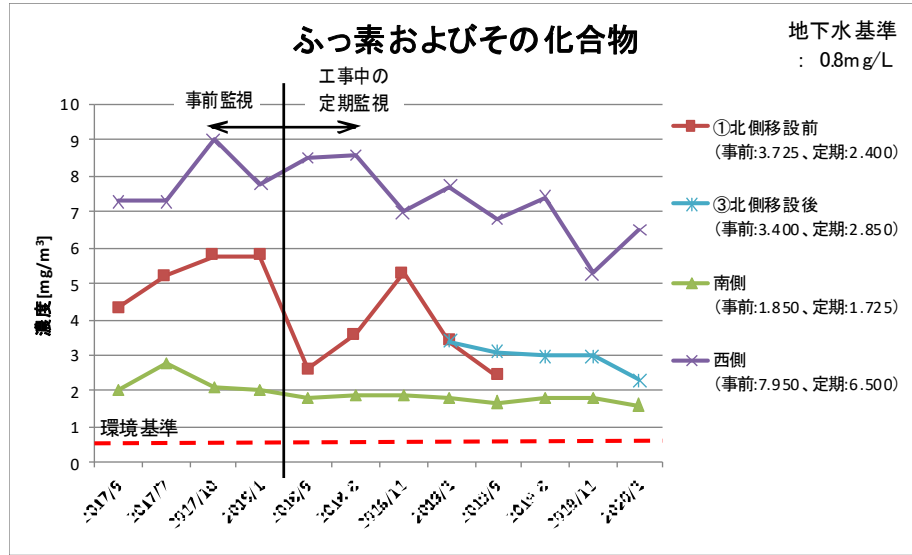
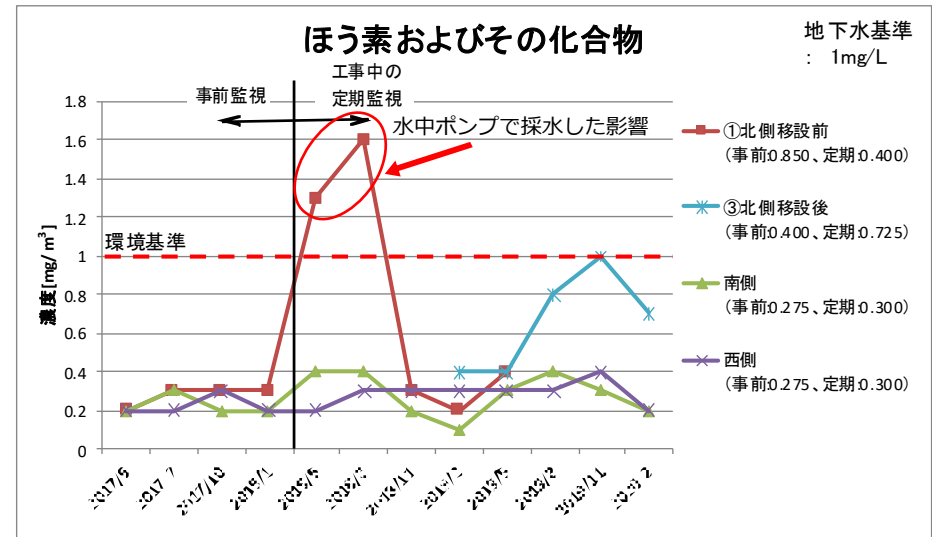
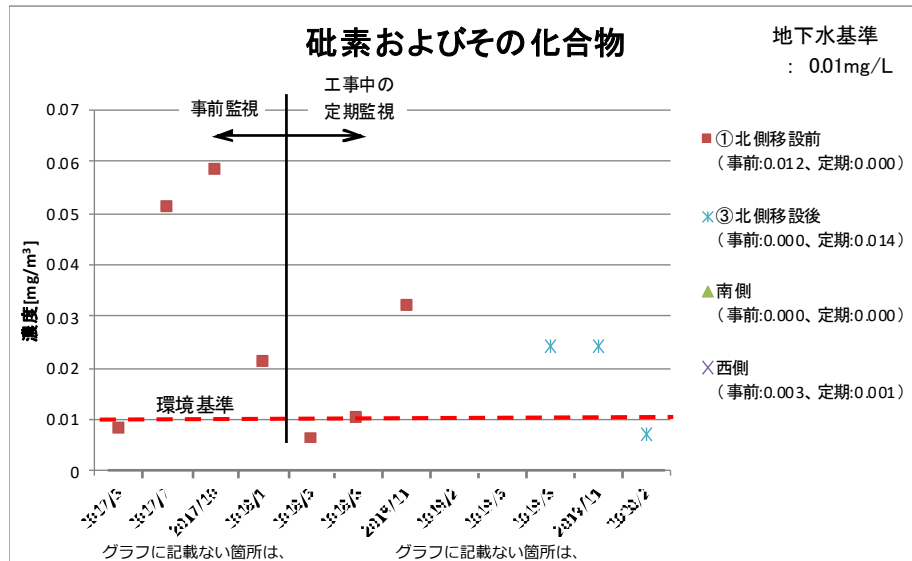
4.12 定期監視結果（地下水①）

事前監視で基準値を超過した、ふっ素、珪素が定期監視でも超過した。③北側移設後の井戸において、ほう素の値が上昇したが、これは2019年7月に残置された矢板を引き抜いた影響が考えられる。今後も継続して監視を行う。

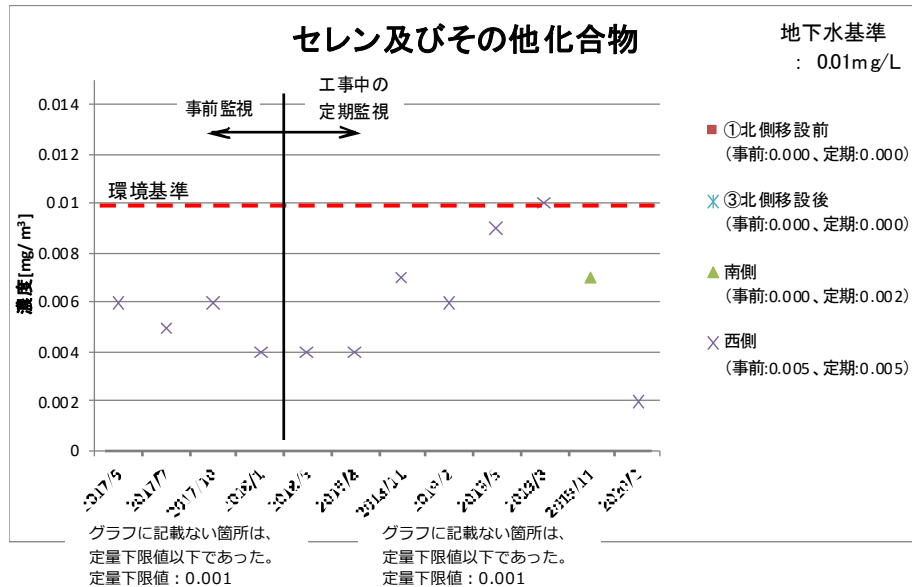
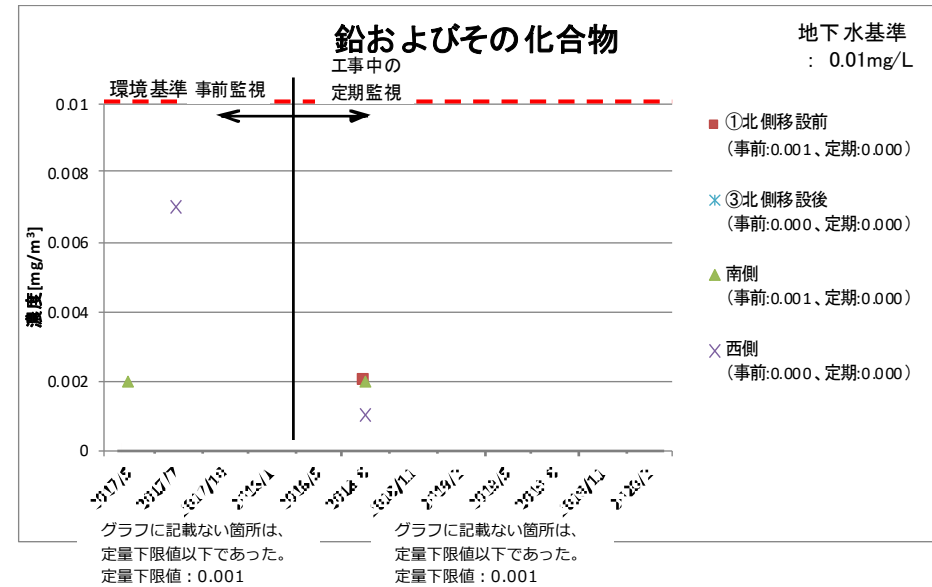
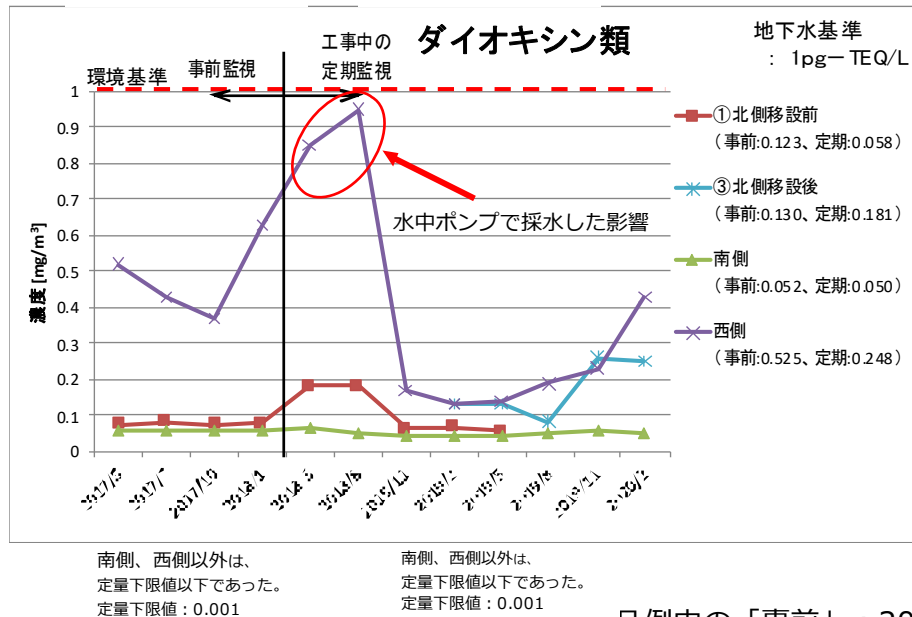
4.13 定期監視結果（地下水②）

セレンは敷地境界西側で2019年5月、8月に上昇したが、地下水基準値以下であり、2019年11月には定量下限値以下、2020年2月には観測値が小さくなっているため、今後も継続して監視を行う。

2018年度、敷地境界西側のダイオキシンが増加傾向にあった。この原因についても、水中ポンプにより懸濁物質が多く吸引された可能性がある。2019年度の定期監視では、事前監視と同程度の値となった。

鉛は時期により計量値が定量下限値以下となる結果となった。なお、2019年度では全て定量下限値となった。

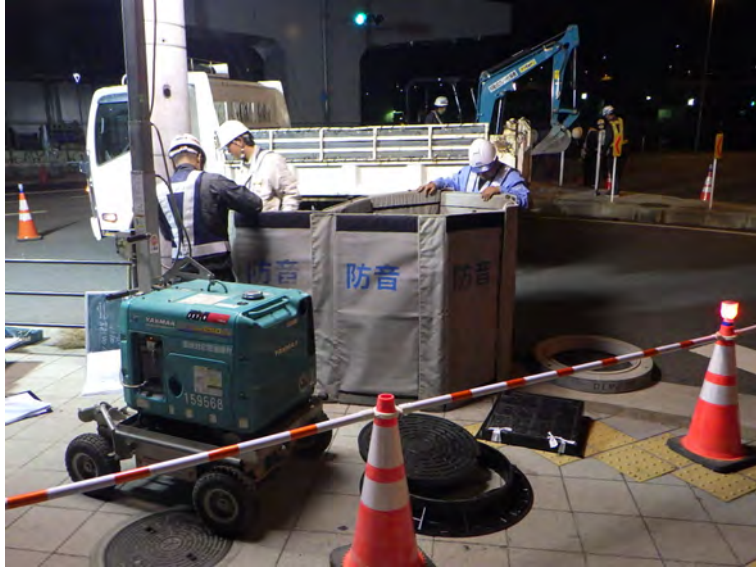
・ 歩道切削工

・ 防音マットを基本対策として実施することで、2019年度は管理基準値の超過は発生しなかった。
