4.環境監視結果（定期監視）

4.1 定期監視結果まとめ

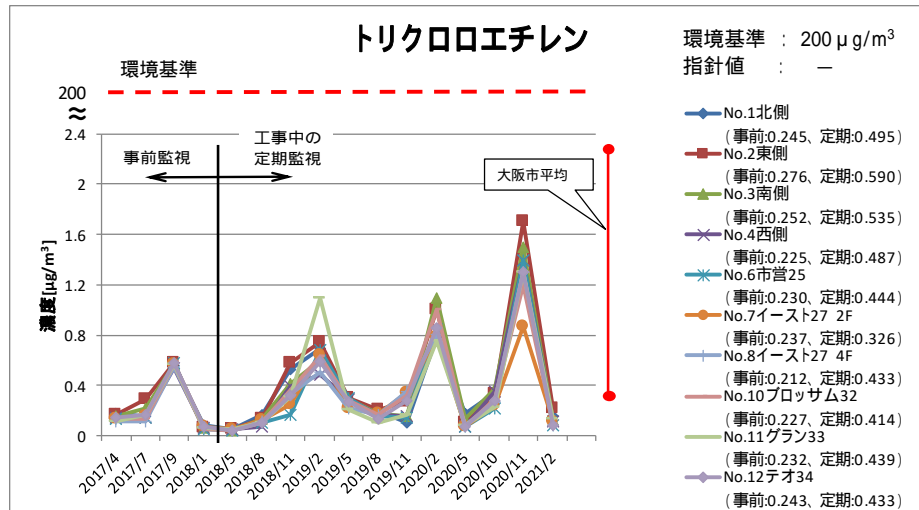
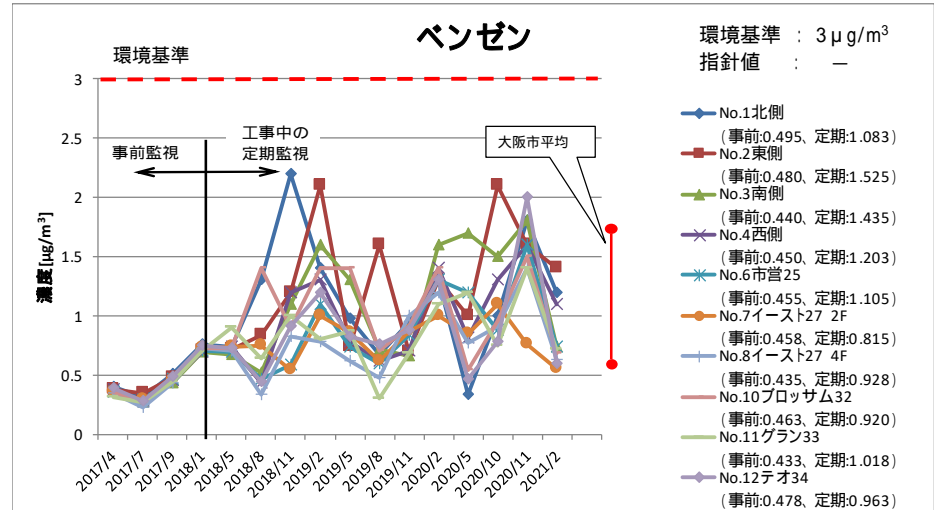
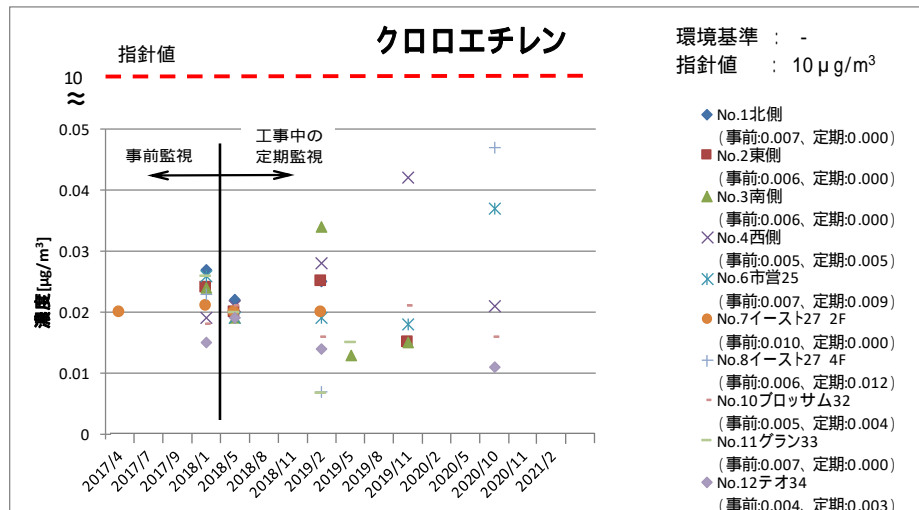
4.4 定期監視結果（有害大気 揮発性②）

トリクロロエチレンの観測値の年平均値は、環境基準および指針値よりも小さな値であった。

ベンゼンは、比較的大きな値であるが、環境基準値以下であるため、継続して計測を実施し状況の確認を行う。

クロロエチレンは時期により計量値が定量下限値以下となる結果となった。

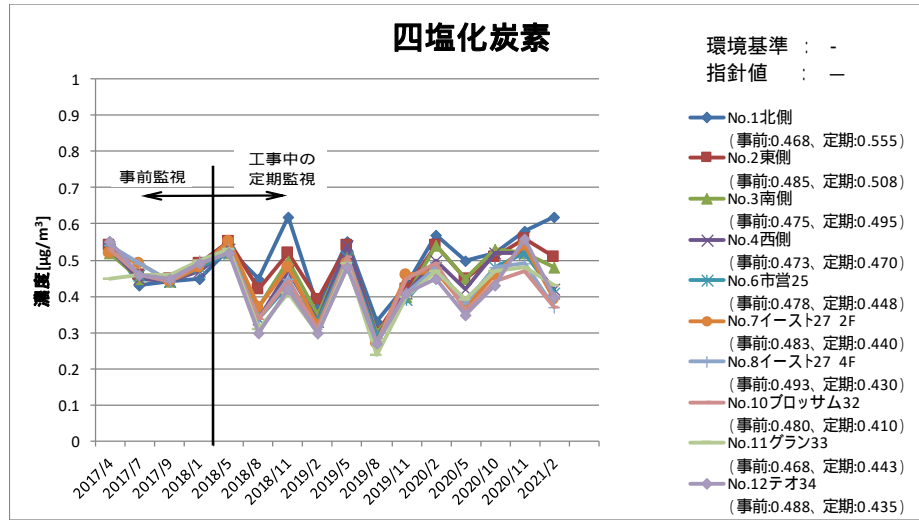
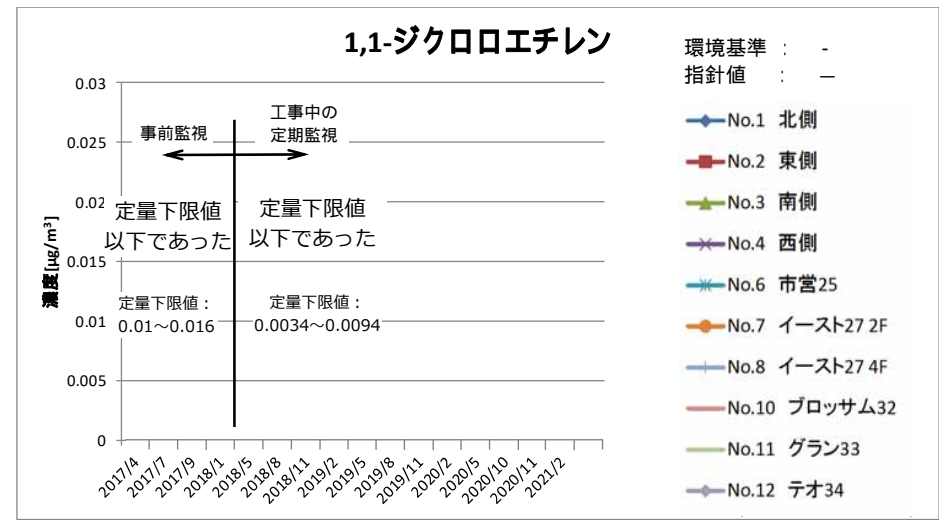
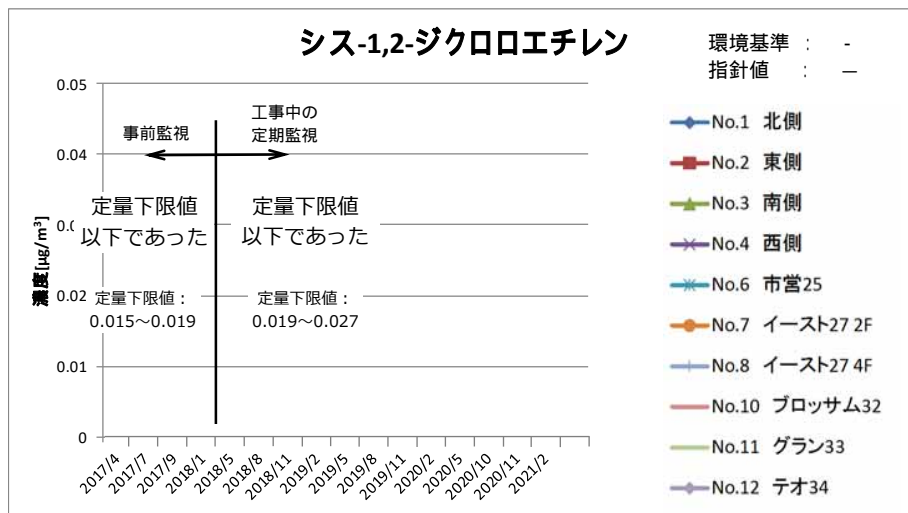
4.5 定期監視結果（有害大気 揮発性③）

四塩化炭素は事前監視よりも工事中の値が大きい箇所がある。

シス-1,2-ジクロロエチレン、1,1-ジクロロエチレンは全期間において定量下限値以下となる結果となった。

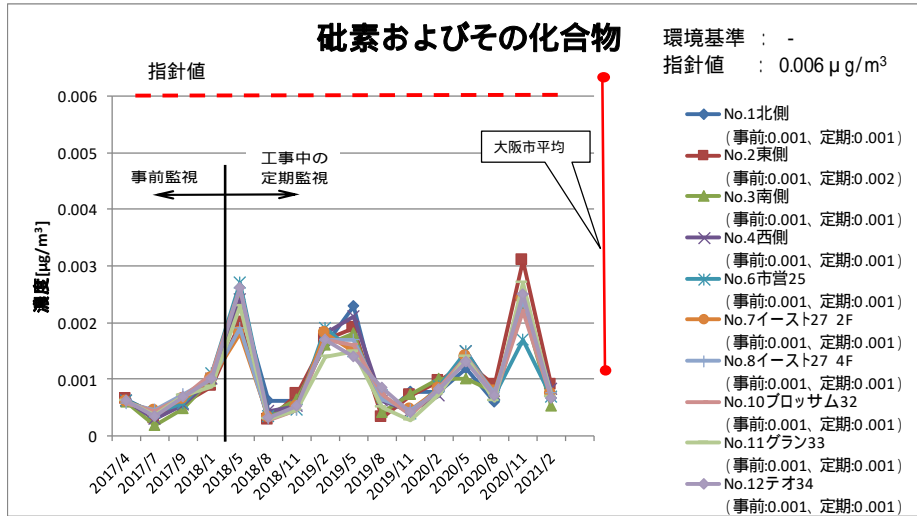
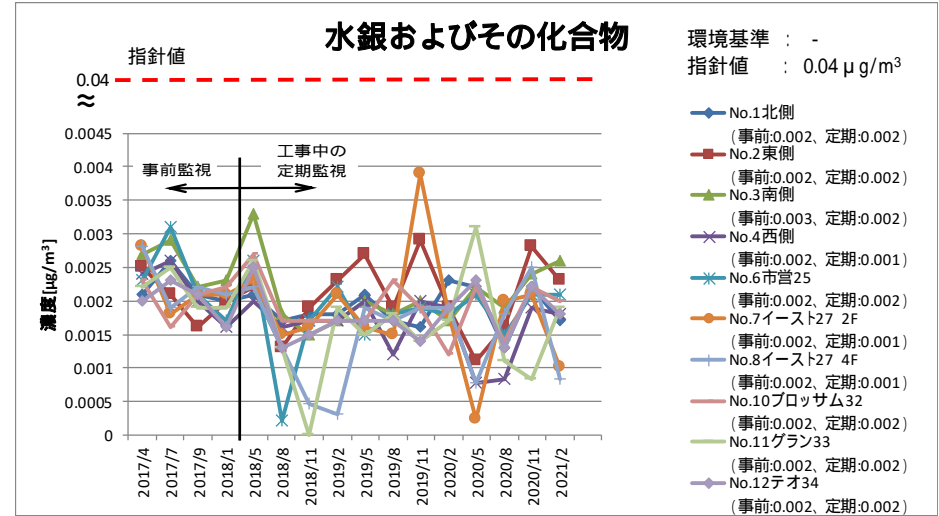
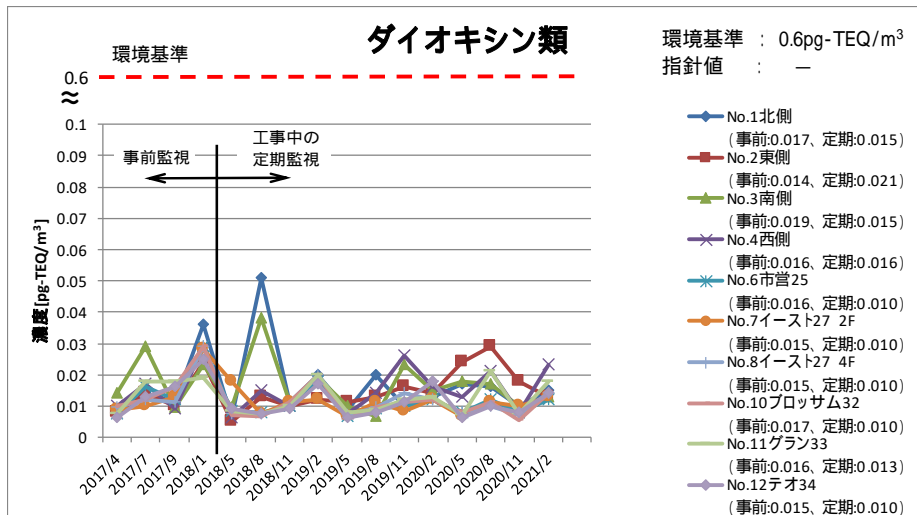
4.7 定期監視結果（有害大気 重金属①）

砒素、水銀、ダイオキシンの観測値平均値は、環境基準および指針値よりも小さな値であった。

2020年11月は大阪市内他地点においても濃度が上昇していることから、工事の直接的な影響ではないと考えられる。

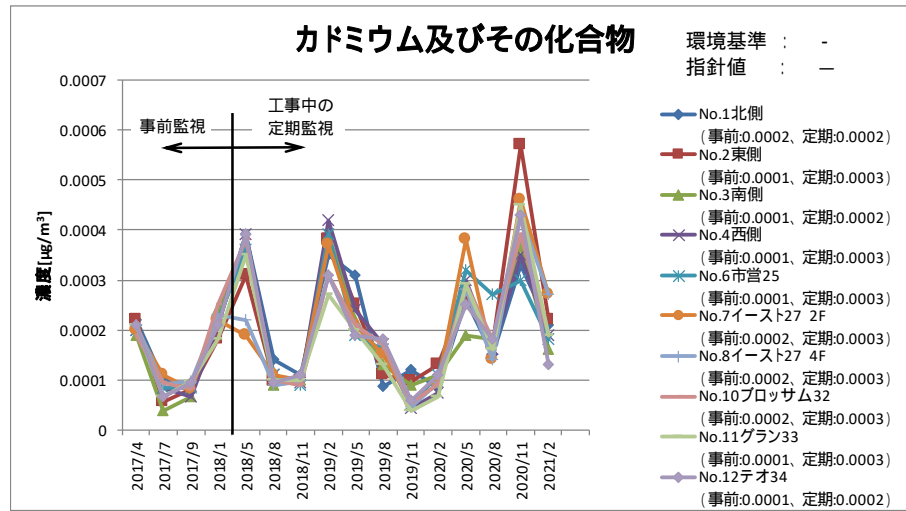
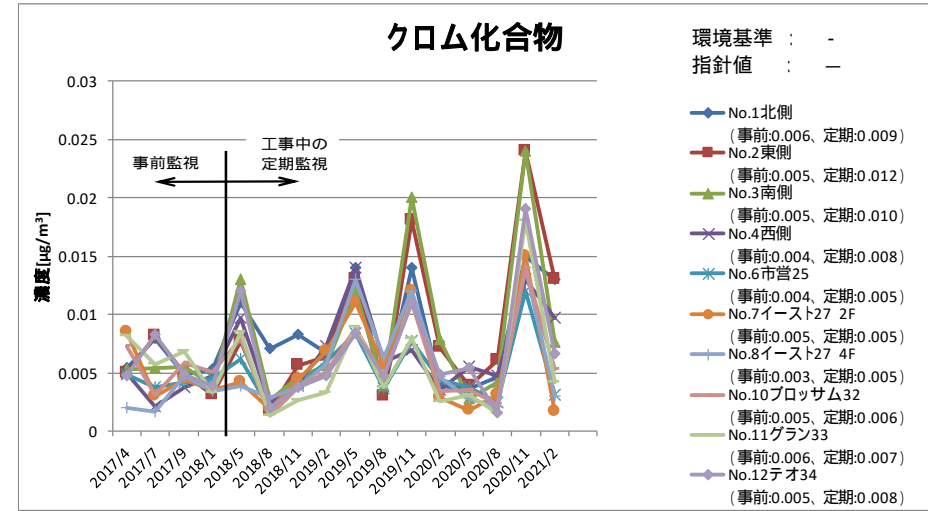
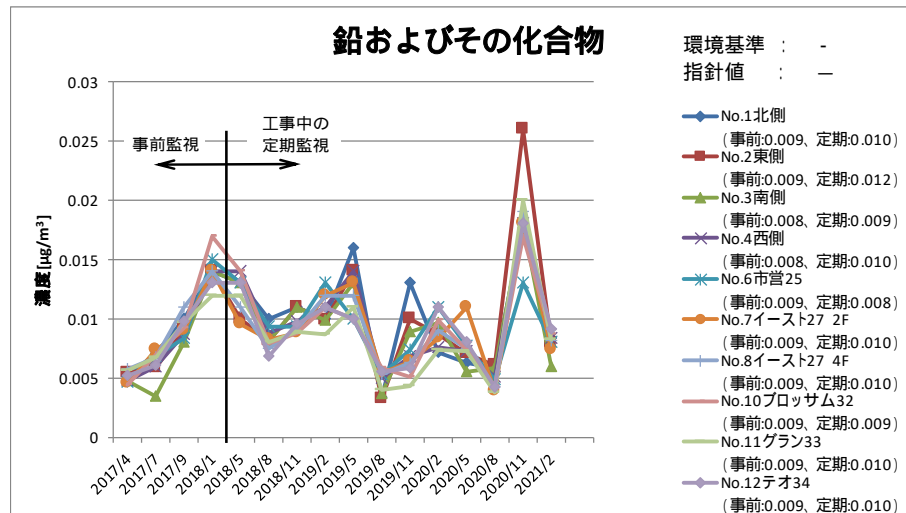
4.8 定期監視結果（有害大気 重金属②）

カドミウム、鉛、クロムは事前監視の平均値（全測定地点の平均値）よりも工事中の平均値（全測定地点の平均値）が大きくなった。

2020年11月は大阪市内他地点においても濃度が上昇していることから、工事の直接的な影響ではないと考えられる。

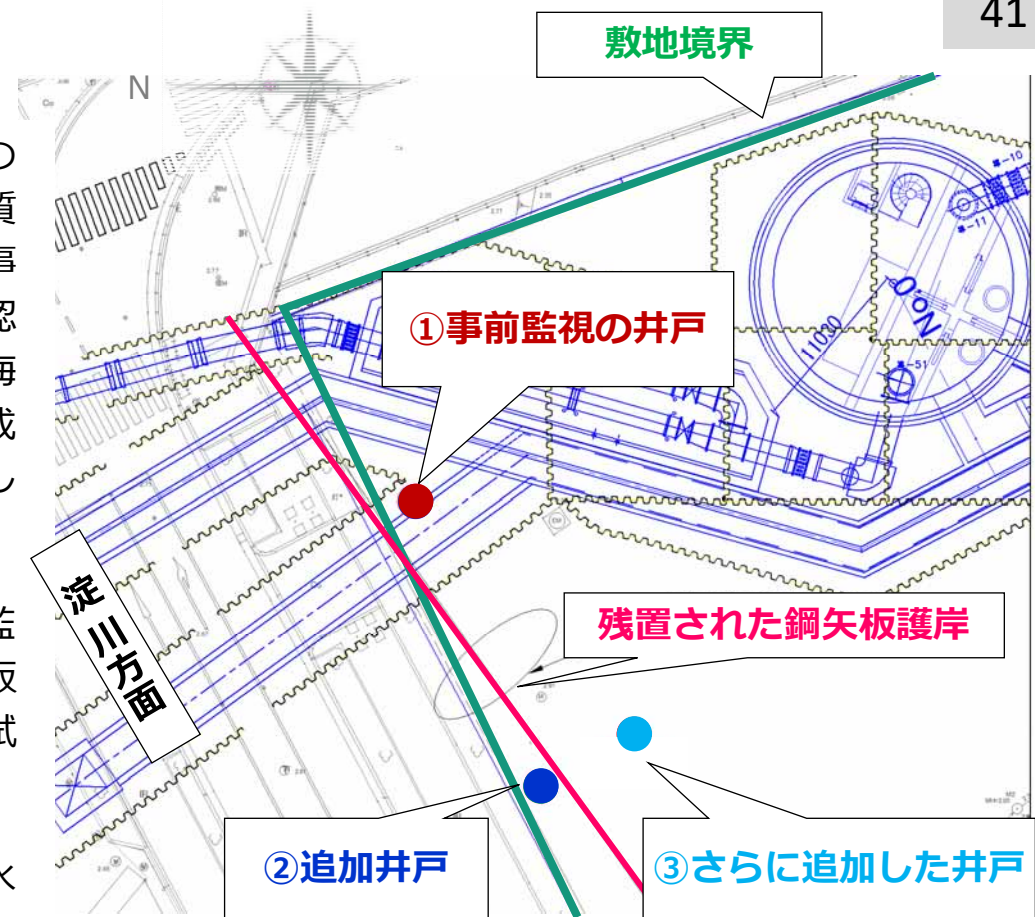
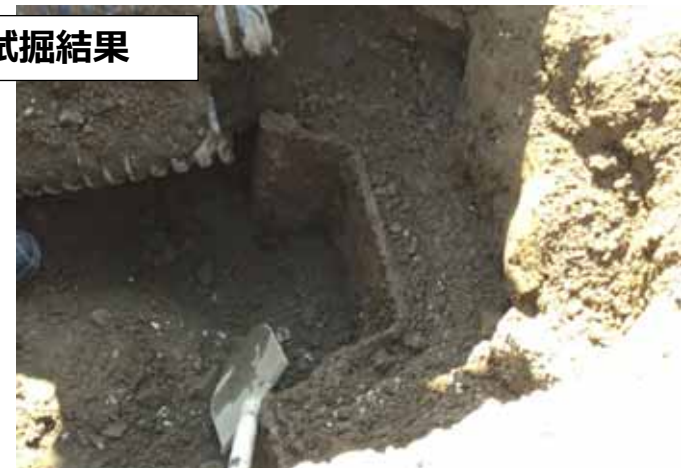
4.11 敷地境界北側地下水採水位置

- ・北側の定期監視用地下水採水位置は、工事での掘削範囲に干渉するため追加井戸を設置し水質変化の確認を行ってきた。しかしながら、①事前監視の井戸と②追加井戸の電気伝導率を確認した結果、②追加井戸の電気伝導率が高く、海水成分を多く含むことが予想された。（海水成分が多く含まれるため、ほう素が高い値を示した。）
- ・そこで、地下埋設物図を確認すると、①事前監視の井戸と②追加井戸の間に残置された鋼矢板護岸が存在する可能性があることが判明し、試掘した結果鋼矢板を確認した。
- ・工事中の定期監視の目的は、事前監視で得た水質との水質変化の比較である。そのため、元々の水質が異なる者同士を比較することに有効性がないと考え、③さらに追加の井戸を設置した。
- ・③さらに追加した井戸の水質は、①事前監視の井戸と類似していることから、今後は③さらに追加した井戸の水質調査を実施することとした。

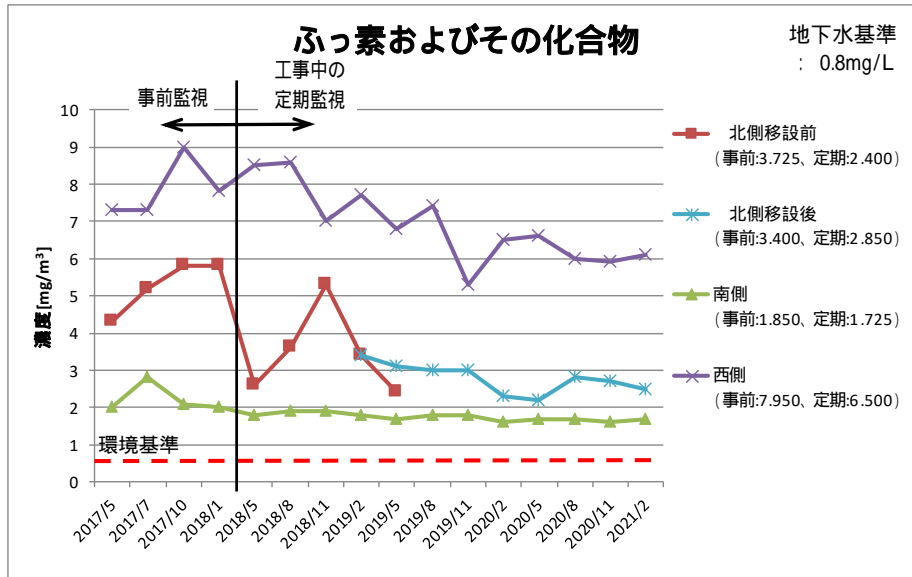
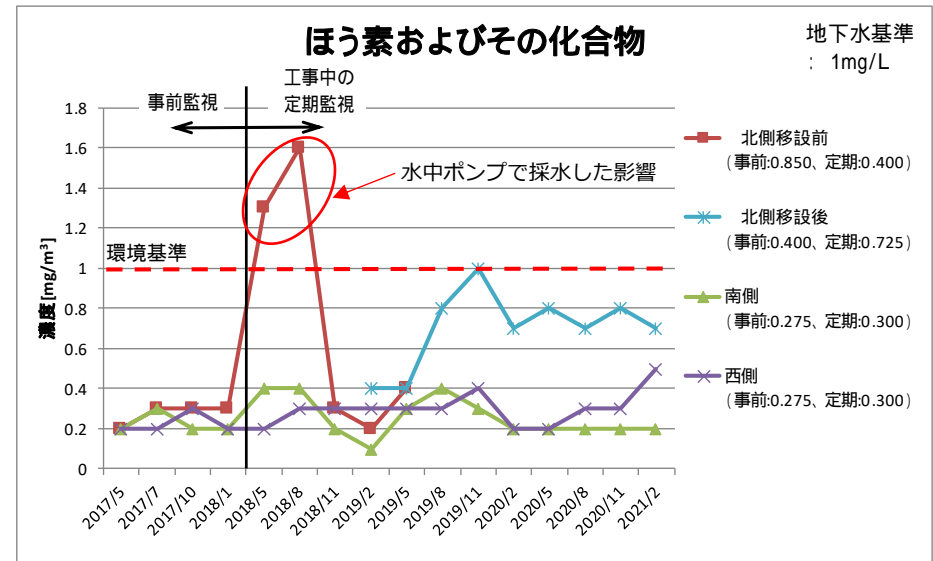
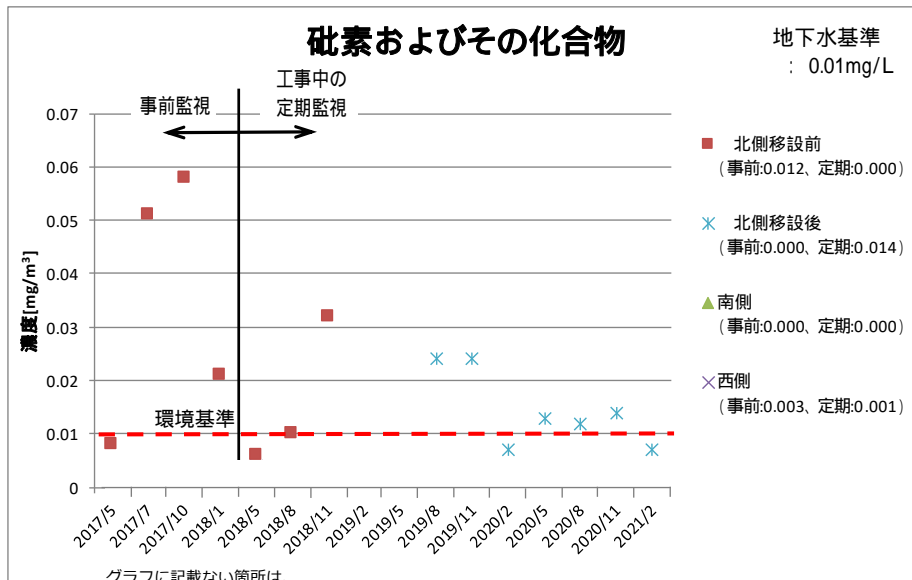
4.12 定期監視結果（地下水①）

事前監視で基準値を超過した、ふっ素、砒素が定期監視でも超過した。③北側移設後の井戸において、ほう素の値が上昇したが、これは2019年7月に残置された矢板を引き抜いた影響が考えられる。今後も継続して監視を行う。

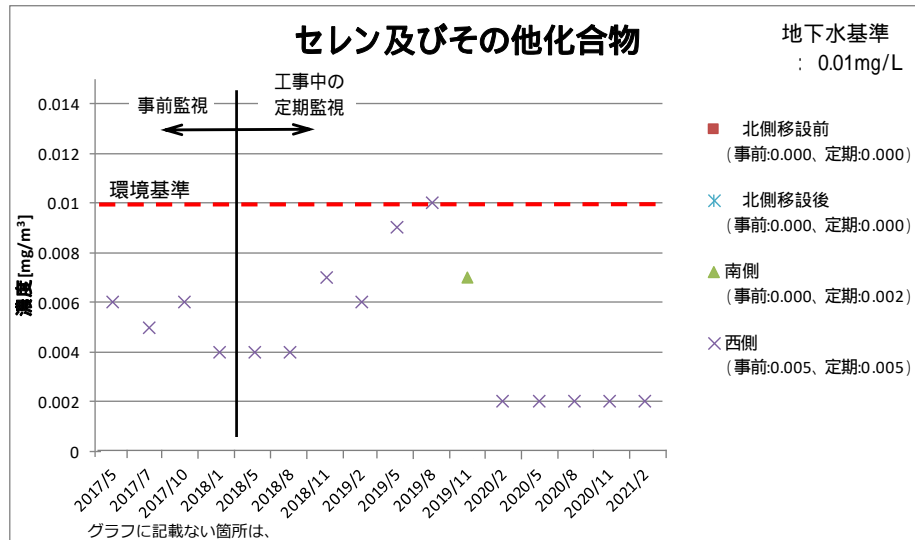
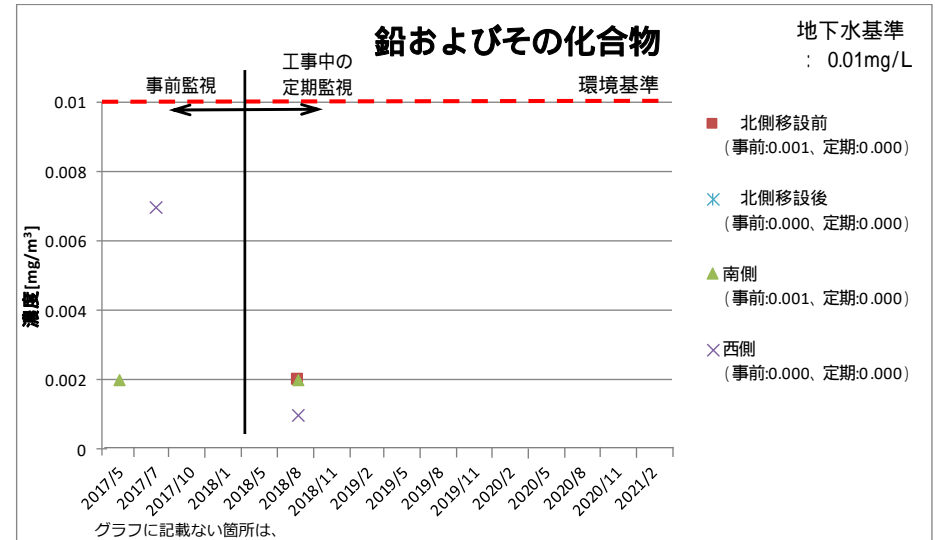
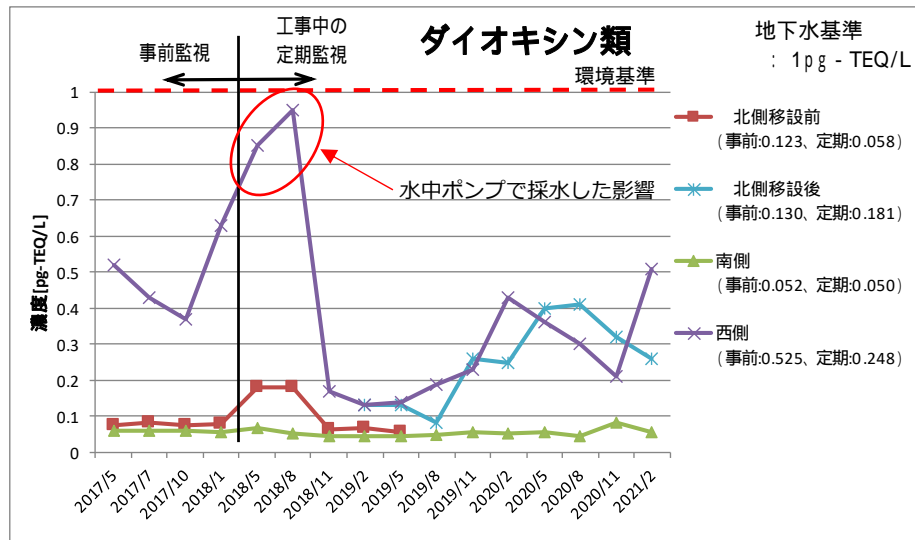
4.13 定期監視結果（地下水②）

セレンは敷地境界西側で2019年5月、8月に上昇したが、地下水基準値以下であり、かつ2019年11月には定量下限値以下、2020年2月以降は観測値が小さくなっているため、今後も継続して監視を行う。

2018年度、敷地境界西側のダイオキシンが増加傾向にあった。この原因についても、水中ポンプにより懸濁物質が多く吸引された可能性がある。2020年度の定期監視では、事前監視の値を大幅に上回っていないことから今後も経過を観察する。

鉛は時期により計量値が定量下限値以下となる結果となった。なお、2020年度では全て定量下限値となった。
