売却区分番号	大阪市41-1
財産の表示	<p>1 (土地の表示)</p> <p>【所 在】 大阪市淀川区木川西一丁目 【地 番】 16番65 【地 目】 宅地 【地 積】 62.77㎡</p> <p>2 (主である建物の表示)</p> <p>【所 在】 大阪市淀川区木川西一丁目 16番地65 【家屋番号】 16番65 【種 類】 居宅 【構 造】 木造瓦葺2階建 【床面積】 1階 42.41㎡ 2階 38.52㎡</p> <p>(以上、登記簿による表示)</p>
公法上の規制 ・ 接道状況 (道路の幅員等の個別 的な要素を考慮しない 一般的な規制)	都市計画区分：市街化区域 用途地域：第2種中高層住居専用地域 建ぺい率 60%、容積率 300% 防火規制：準防火地域 その他の規制：宅地造成等工事規制区域 公売財産1は、敷地の東側で幅員約2.73mの私道（建築基準法第42条第2項道路）、西側で幅員約2.5mの通路（建築基準法上の道路ではない）にそれぞれ概ね等高に接面している。 規制に関する詳細については、「大阪市計画調整局 計画部 都市計画課」（TEL 06-6208-7891）へ問い合わせること。
地盤・地勢	公売財産1は、間口約3.95m、奥行約15.9m（私道・通路負担部分を含む）、概ね長方形であり、概ね平坦地である。 建替えの際は、東側道路中心線から2mのセットバックを要する。
使用状況等	公売財産1は、公売財産2の敷地として利用されている。 公売財産1は、東側の一部が私道として使用されており、西側の一部が通路として使用されている。 公売財産2は、登記簿の表示によると昭和58年5月建築である。 公売財産2は、令和7年5月8日現在、使用状況は不明であるが、内部には多数の動産がある。
特記事項	国税徴収法第89条第3項の規定に基づき一括換価の方法により公売を行う。 公売財産2は、南側の隣接する住戸と壁が接しているため、対象建物の建替え（切り離し）等に当たっては、隣接建物所有者等の同意を得る必要がある。 また、目視による現況調査で、主に1階天井板の剥がれ、屋根

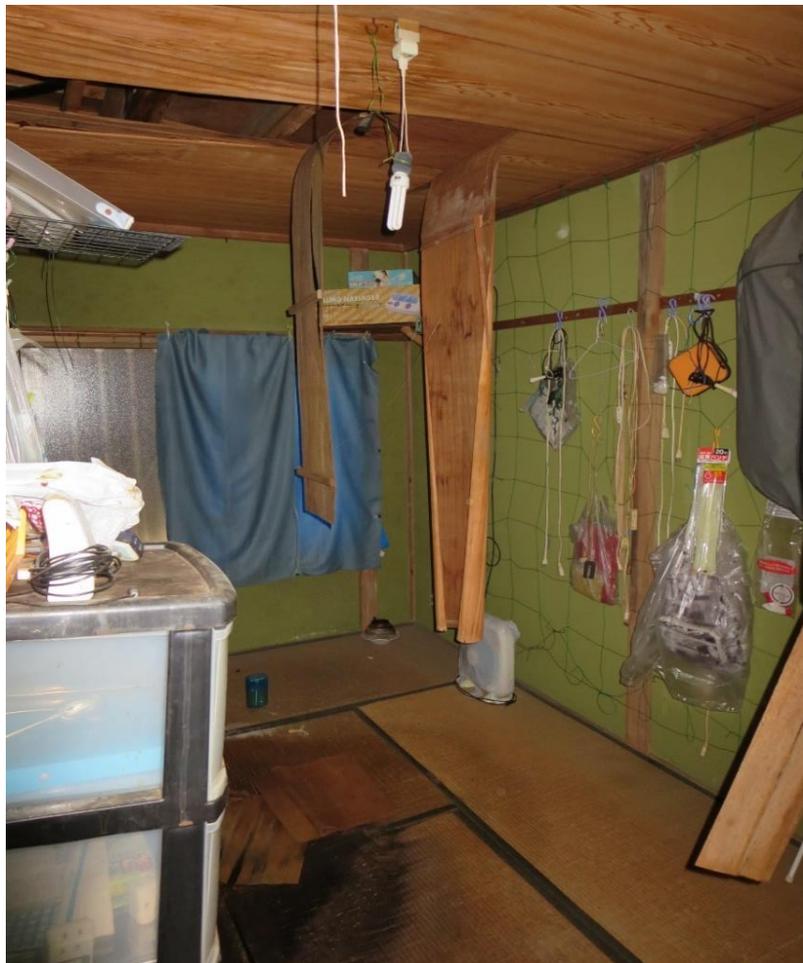
④ 1階奥 和室 天井板の剥がれ
井板の剥がれ

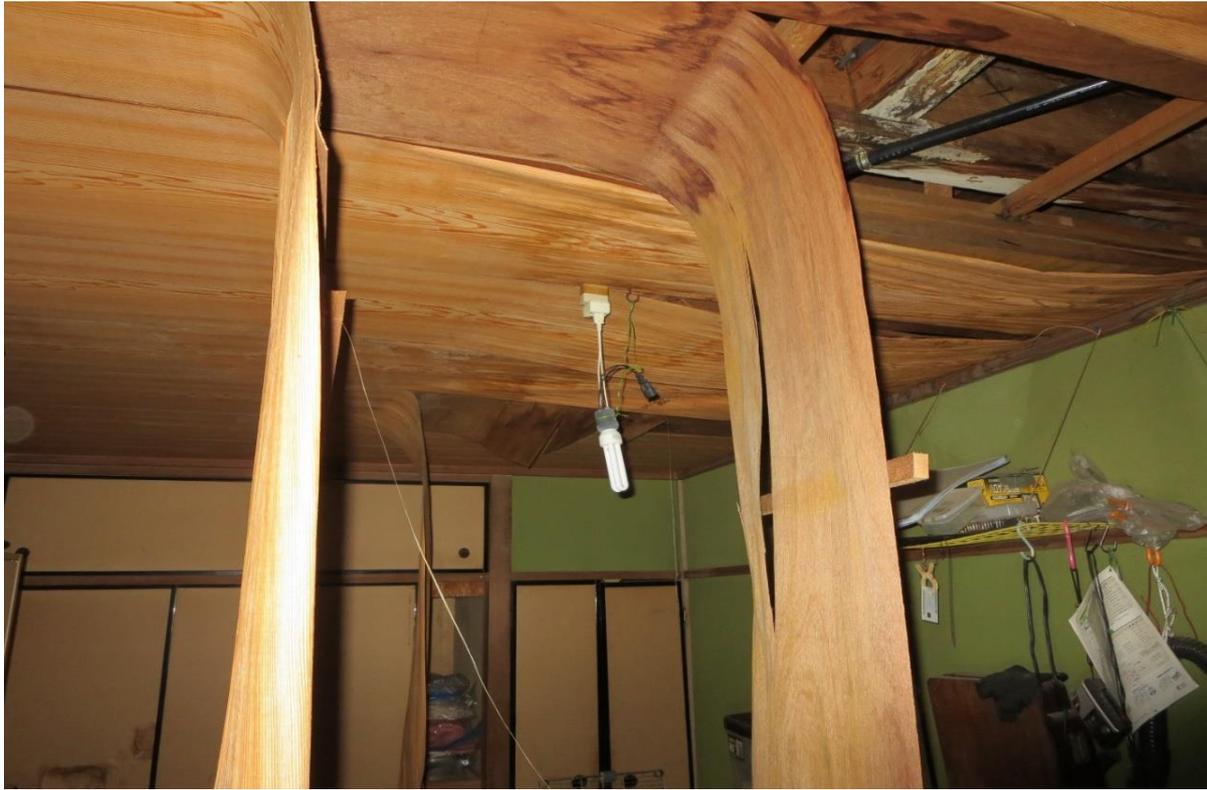
⑤ 1階奥 和室 天井板の剥がれ 拡大

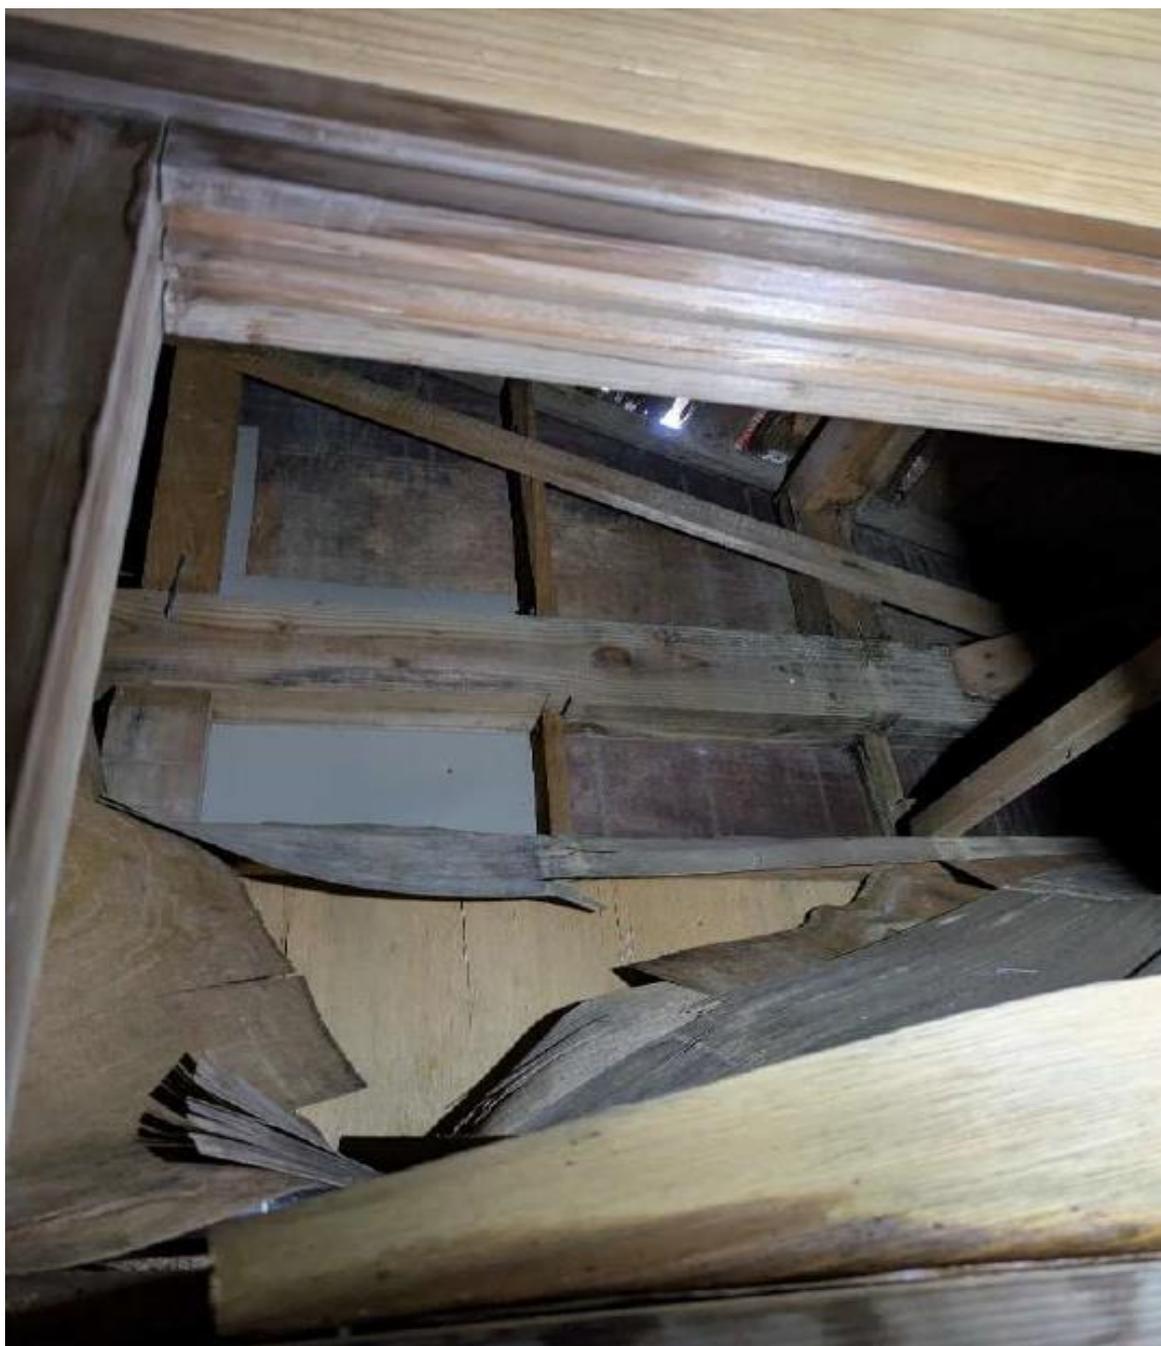
⑨ 2階奥和室 押入上部 屋根の破損部
