| 売却区分番号 | 大阪市41-3 |

| 住居表示 | 大阪市北区西天満一丁目9番13号パークビル中之島303号室 |

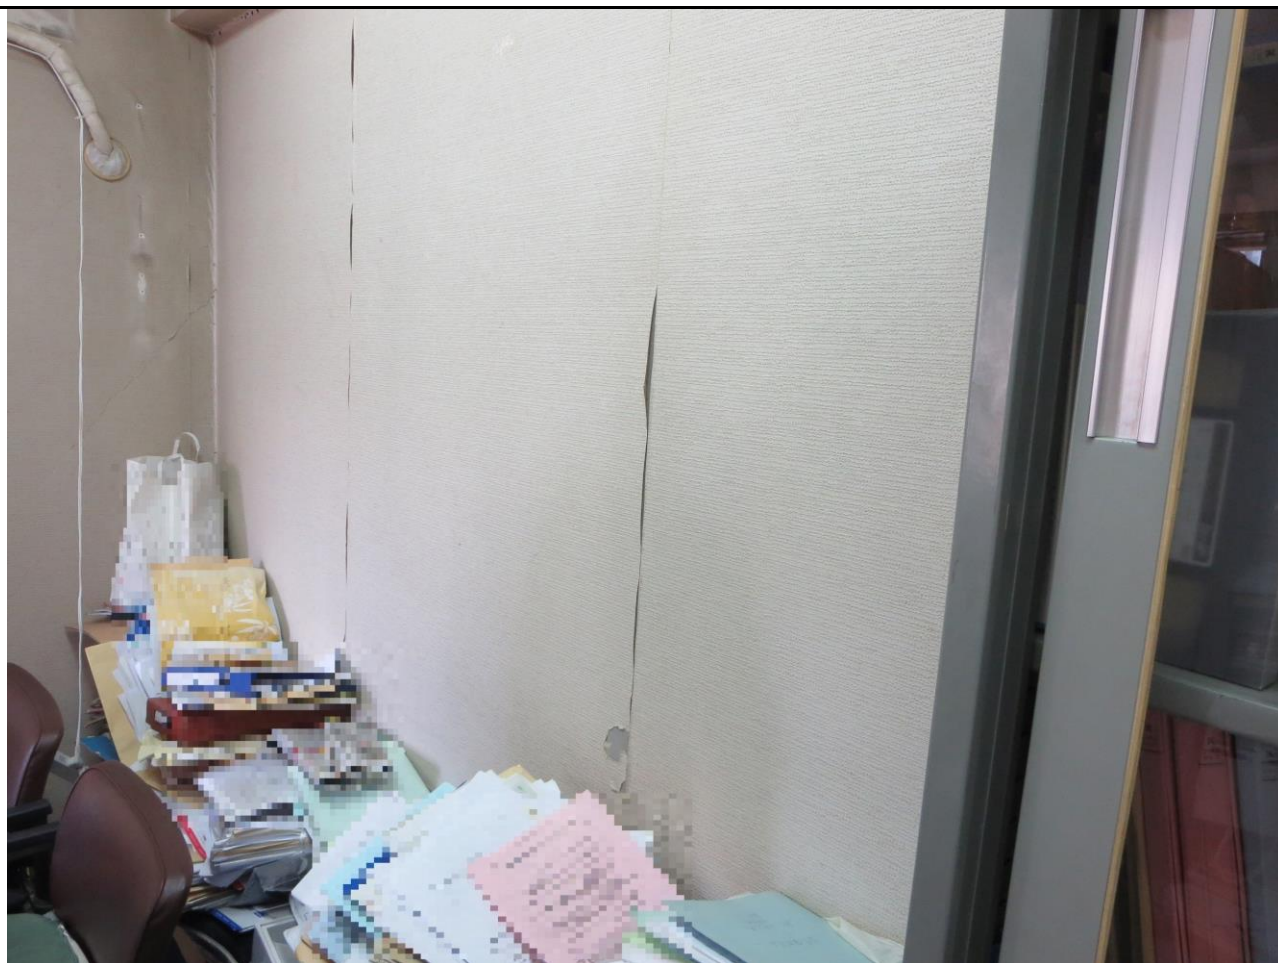
| 使用状況等 | <p>公売財産1は、公売財産2の敷地として使用されている。</p> <p>公売財産2は、登記簿の表示によると昭和58年9月建築である。</p> <p>公売財産2は、令和7年8月13日現在、所有者が事務所として使用している。</p> <p>所有者からの聞き取りによると、内部のリフォーム等は行っていないとのこと。</p> <p>内部は経年相当に劣化しており、天井部分やクロスに染み、クロスの各所に破れなどが見られる。</p> |

⑦クロス剥がれ（部屋奥側）

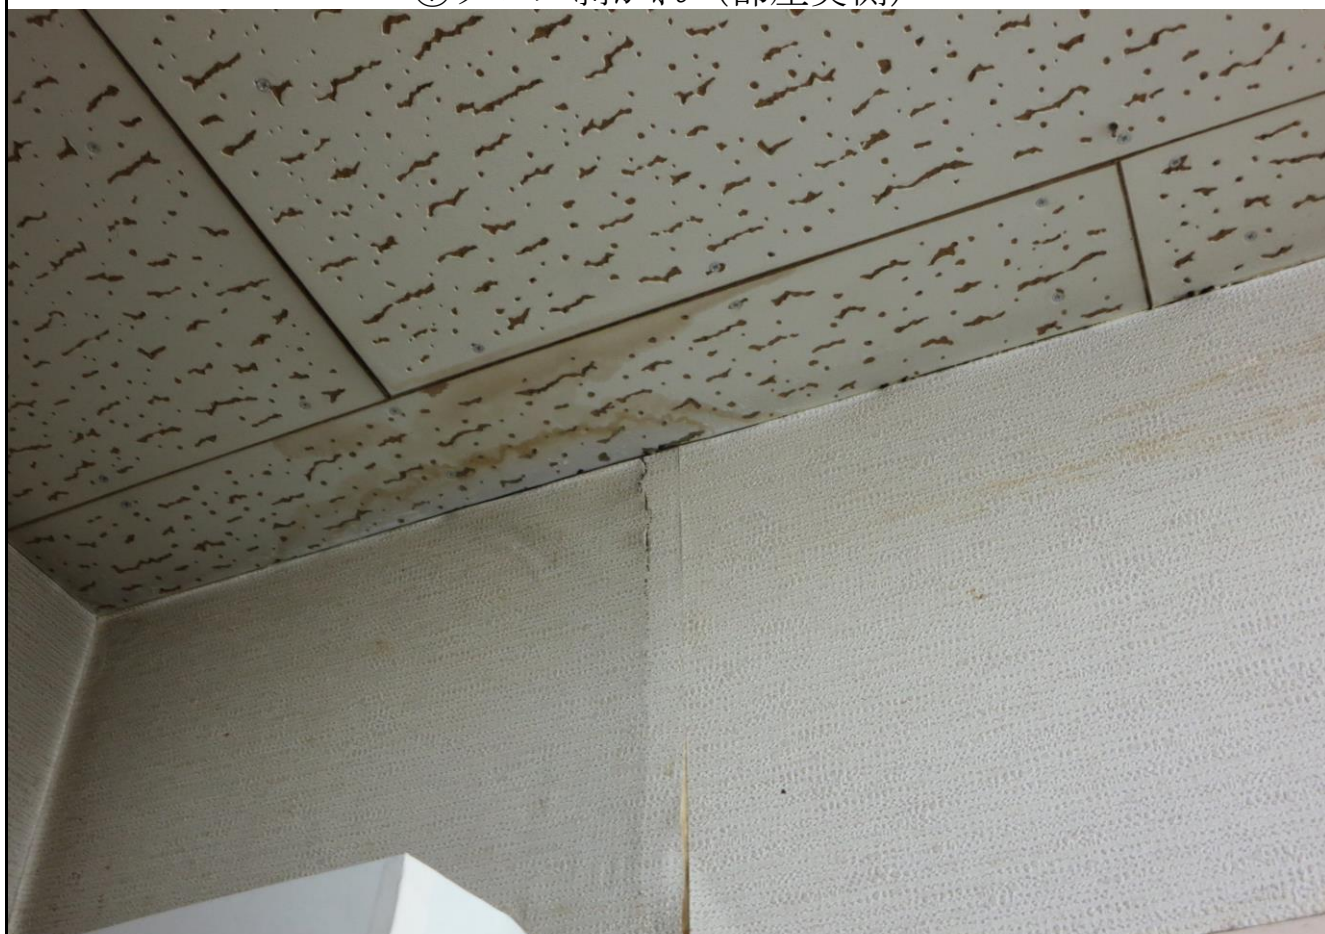
⑧天井部分染み・クロス剥がれ（玄関付近）

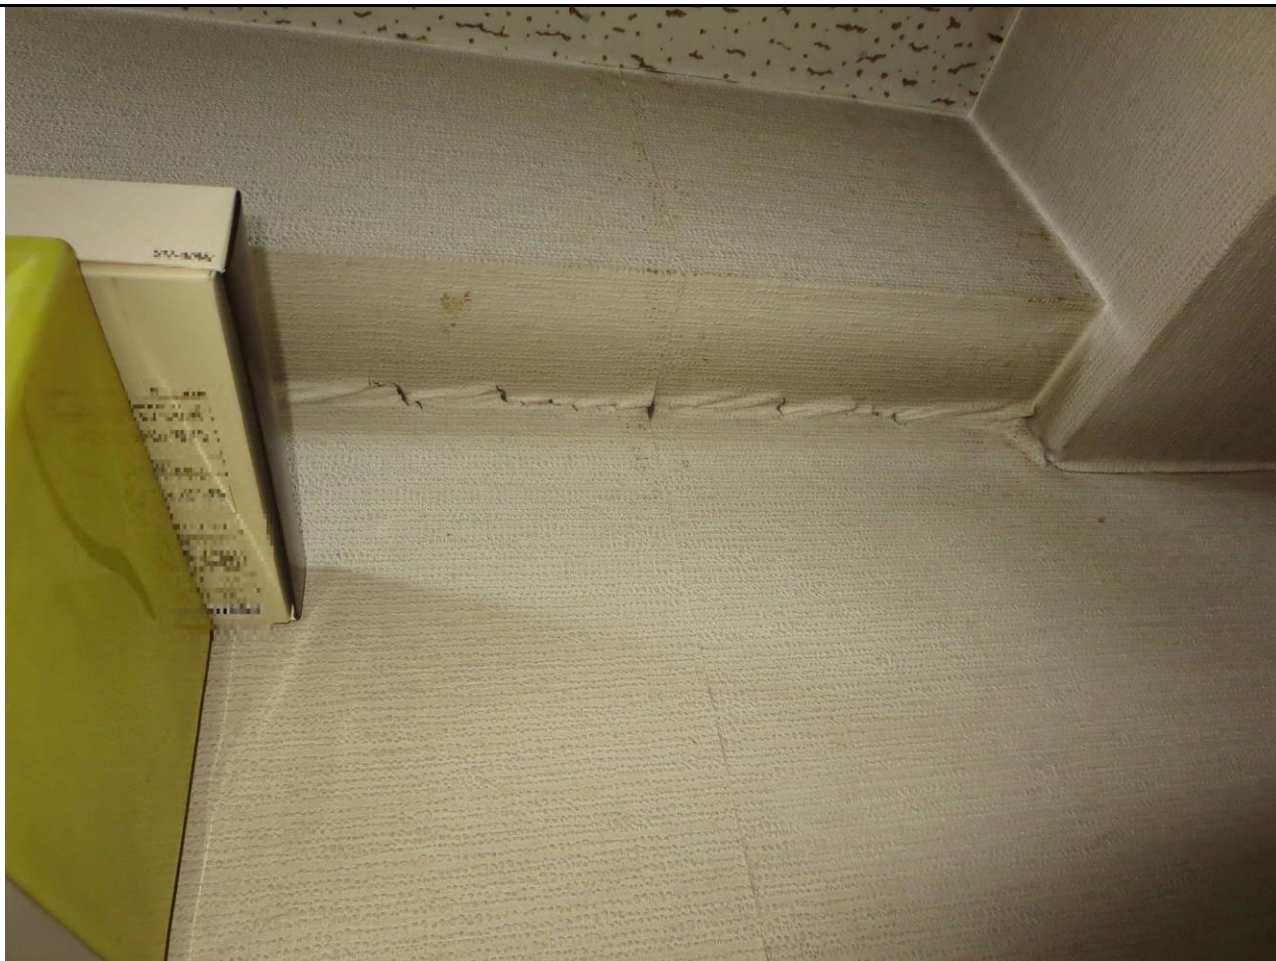
⑨クロス剥がれ（玄関付近）
