| 売却区分番号 | 大阪市45-1 |

| 住居表示 | 大阪市東住吉区今川六丁目5番22号 |

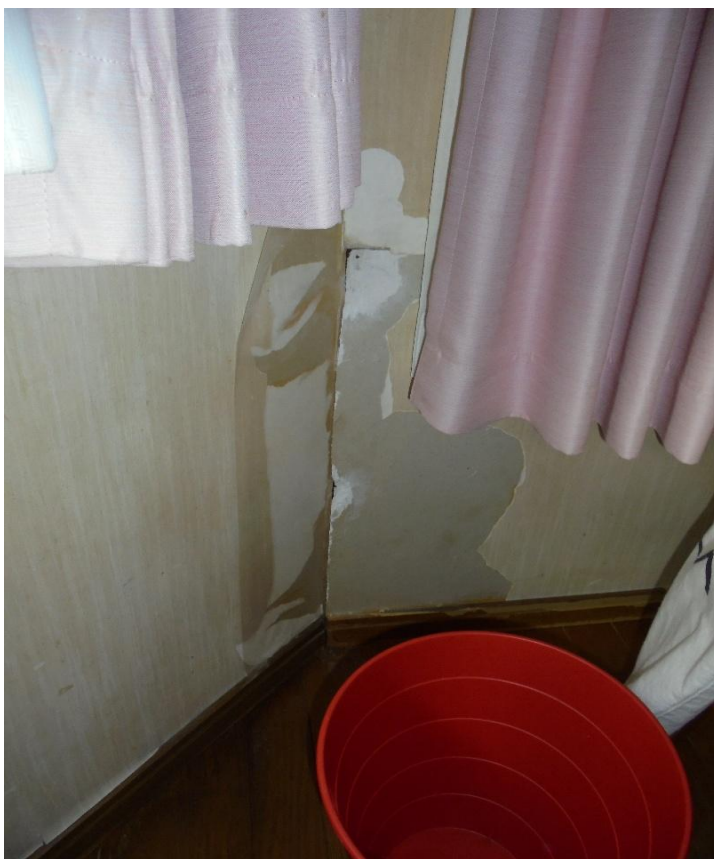
| 使用状況等 | 公売財産1は、公売財産2の敷地として利用されている。<br>公売財産2は、登記簿の表示によると平成7年11月建築である。<br>公売財産2は、令和8年8月6日現在、所有者及びその家族が居住している。<br>所有者からの聞き取りによると、内部の大規模修繕等を行っていない。<br>内部は経年相当に劣化しており、窓・屋根裏からの雨漏り、壁紙の剥がれ及びコンクリートのひび割れ等が見られる。<br>2階和室について一部改装されており、間取図上は和室となっているが現況は洋室である。 |

⑫2階リビングダイニング（南西側壁紙の剥がれ）

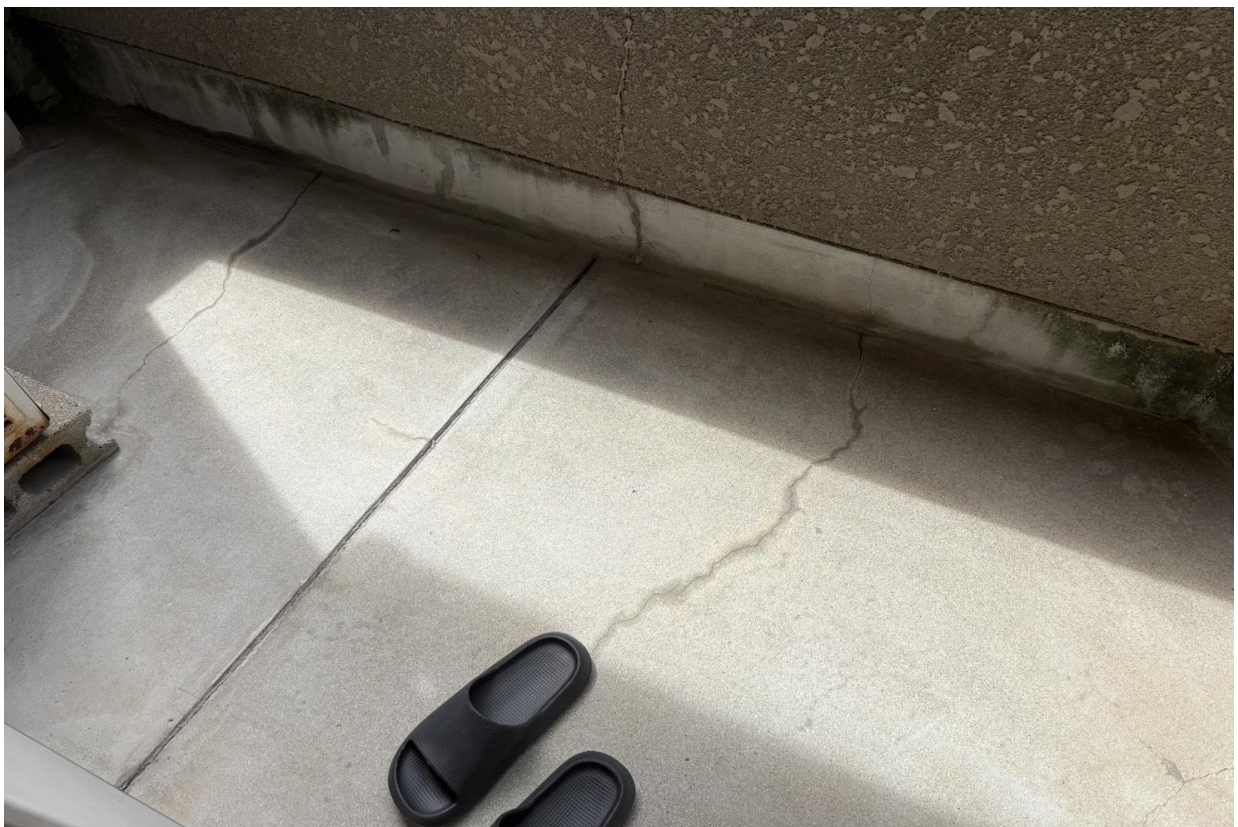
⑱3階南側バルコニー（コンクリートのひび）

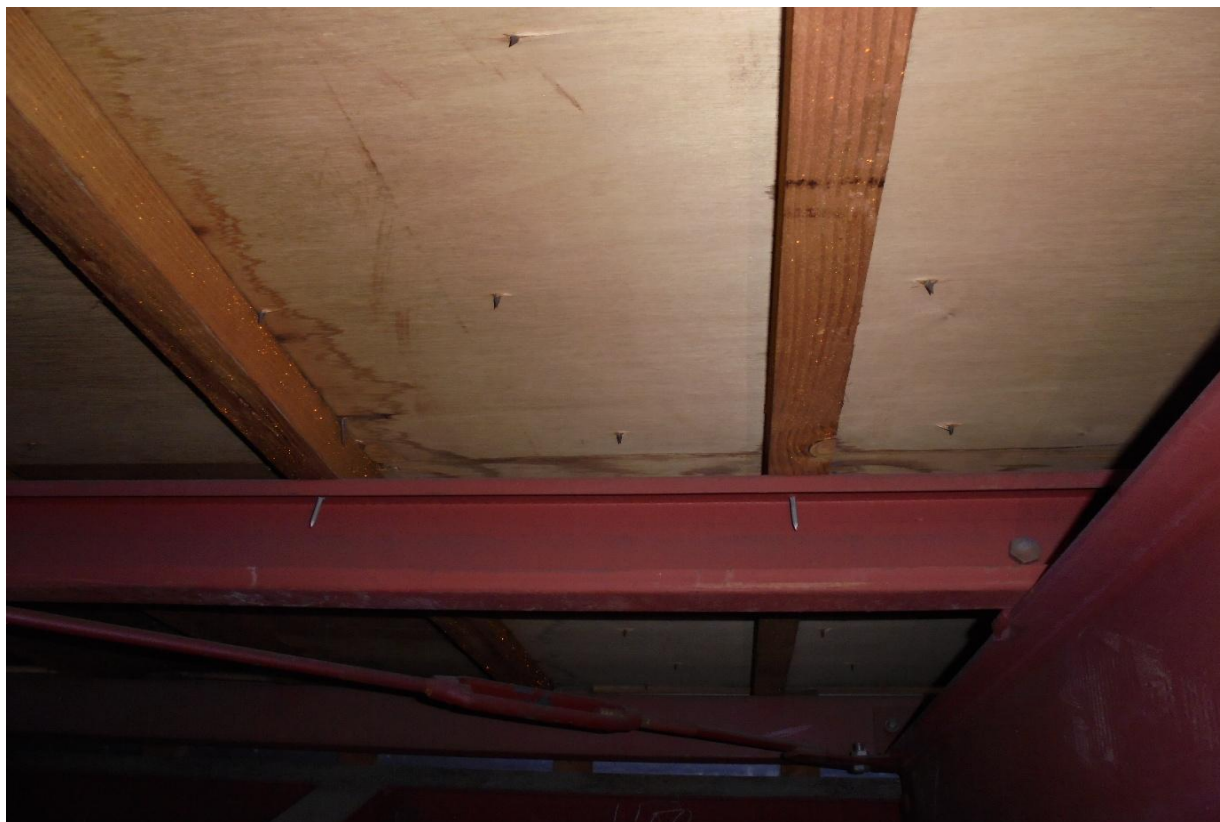
②3階屋根裏収納 雨漏り跡
