【添付資料－4】 土壤汚染調査結果

【添付資料－５】地下水調査結果

調査名 海老江下水処理場土質調査業務委託

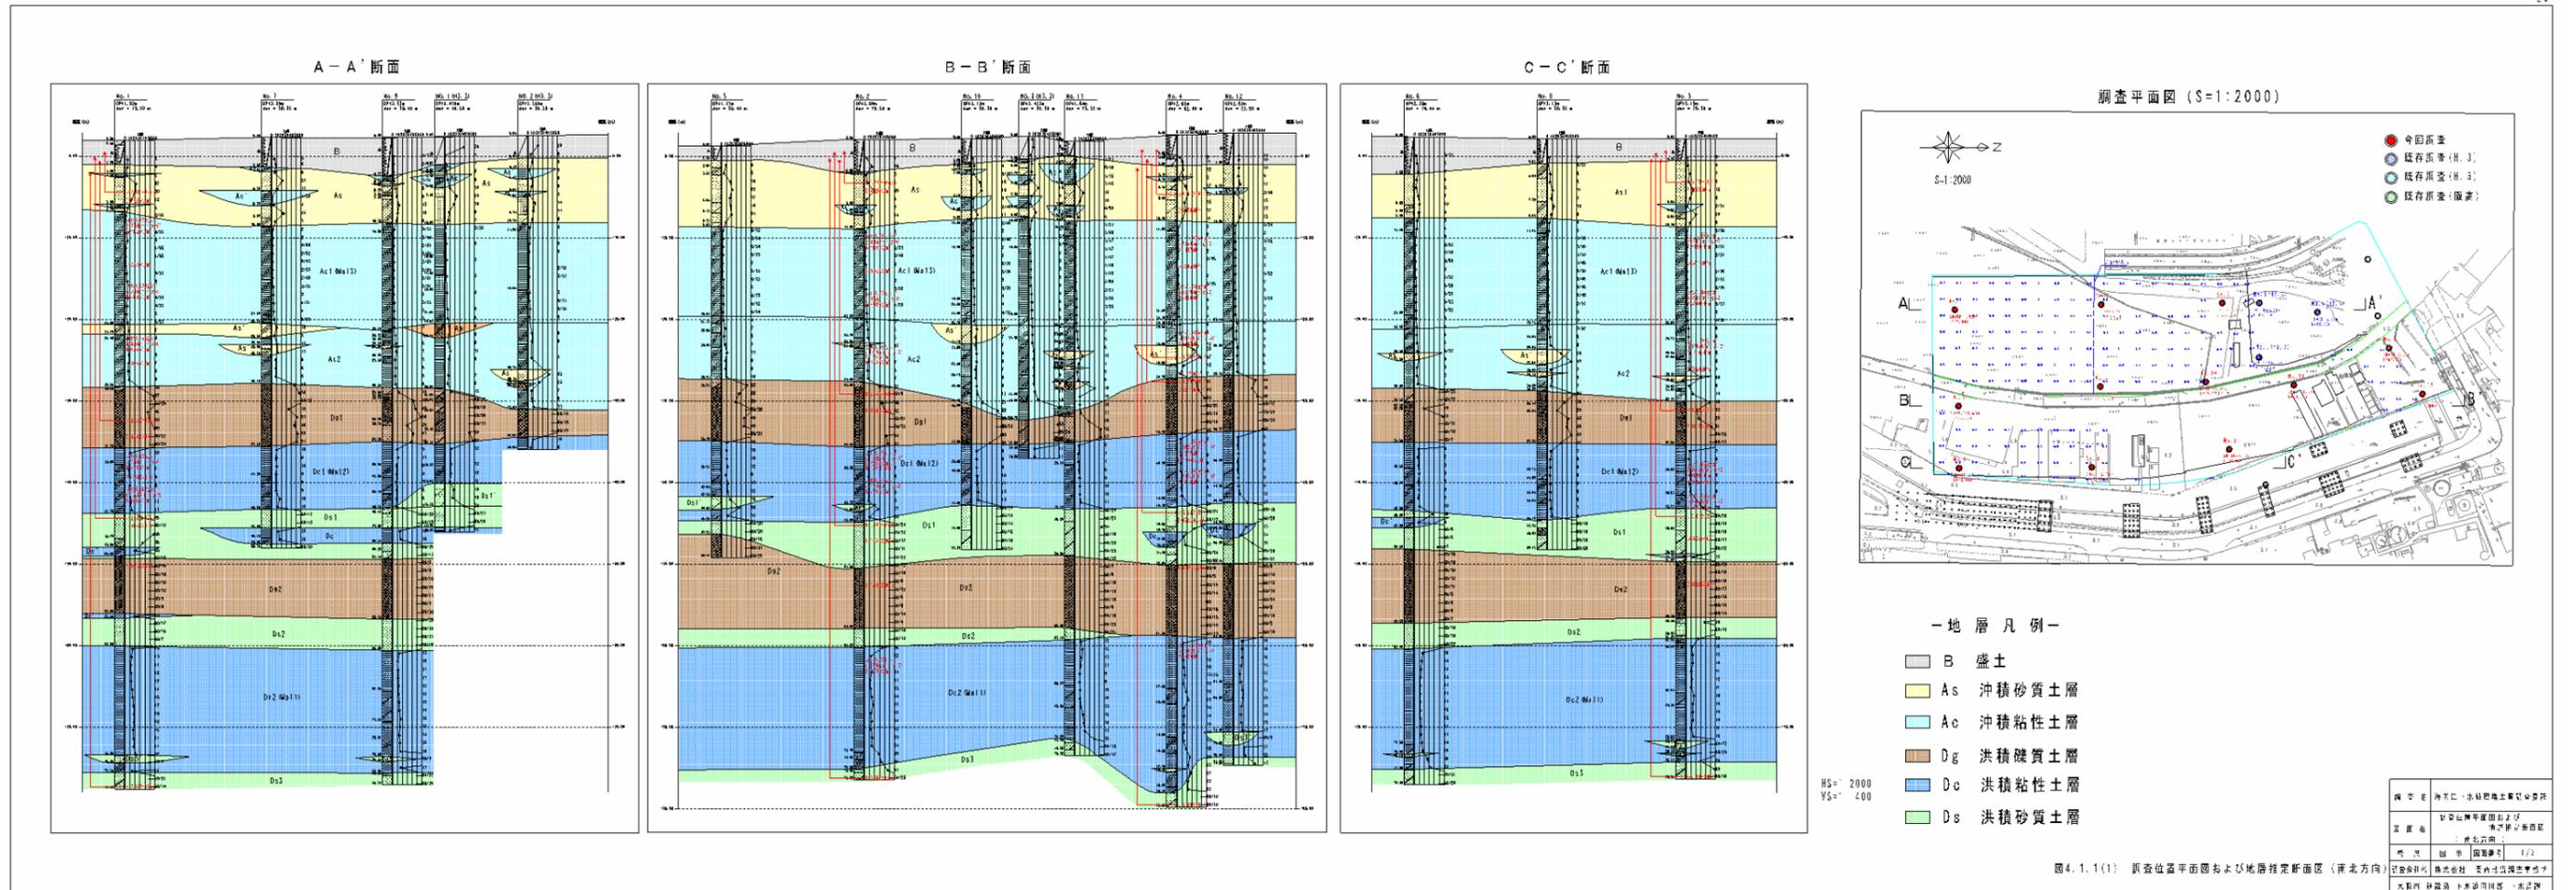
図2 地層推定断面図

年代	地層区分	記号	分布深度・主体土質名およびN値			地層の特徴			
			確認層厚 (m)	主な構成土質名	N値(平均値)				
現世	盛土	B	1.70~4.80	礫混り砂 砂礫	1~15 (5)	現況盛土で、主に砂礫状を呈し、コンクリート、煉瓦、瓦、アスファルト、陶器等が多く混入する。確認層厚は1.70~4.80mである。N値はバラツキがみられ、N=1~15で平均N値はN=5を示す。			
完新世	沖積層	砂質土層	As	5.30~8.05	砂 シルト質砂	2~24 (11)	最上部に分布する砂質土層。連続性のある分布を示す。主に砂で構成され、所々にシルトおよび粘土混入するところみられる。細砂~中砂主体で、部分的に微細砂および粗砂主体となる。所々に薄く粘性土層を挟む。含水は全体に多い。N値はバラツキがみられる。N=2~24で平均N=11を示し、非常に緩い~中位の相対密度を示す。		
		粘性土層 (レンズ状)	Ac'	0.55~2.55	砂質粘土 砂質シルト シルト 粘土	0~3 (1)	As層にレンズ状に分布する粘性土層。砂質粘土、砂質シルト、砂混り粘土、シルト等で構成され、調査地点により異なる。各層厚は0.5m~2.5m程度である。No.11地点では2.55mとやや厚く確認されたが、連続性はない。N値はN=0~3で、平均N値はN=1を示す。非常に軟らかい~軟らかいコンシステンシーを示す。		
		第1 粘性土層	Ac1	10.90~13.90	シルト質粘土 砂質粘土 粘土	1~5 (2)	Ma13に相当する粘性土層。層厚10m以上を有し、厚く連続性のある分布を示す粘性土層。概ね均質なシルト質粘土主体で構成され、貝殻片および腐植物混入する。含水多く軟弱である。N値はN=1~5で、平均N値はN=2を示す。非常に軟らかい~中位のコンシステンシーを示す。		
		第2 粘性土層	Ac2	6.65~10.65	砂質粘土 砂質シルト シルト質粘土 粘土	3~14 (6)	沖積層最下部に相当する粘性土層で、Ac1層に比べ硬質である。主に概ね均質なシルト質粘土および粘土で構成されるが、砂分多く混入するところもみられる。砂質土および礫質土層を薄くレンズ状に挟むところもみられる。腐植物点在する。N値はN=3~14でバラツキがみられる。平均N値はN=6を示し、軟らかい~硬いコンシステンシーを示す。

砂質土層 (レンズ状)	As'	0.30~2.35	礫混り砂 シルト混り砂 粘土質砂 砂	5~49 (19)	Ac1層とAc2層の境界およびAc2層内に薄くレンズ状に分布する砂質土層。主に粘土質砂、シルト質砂および砂で構成される。各層厚は0.3m~2.3m程度である。No.4、No.7、No.8、No.10地点ではやや厚く確認されたが、連続性はない。N値はN=5~49でバラツキがみられる。平均N値はN=19を示し、緩い~非常に密な相対密度を示す。		
		礫質土層 (レンズ状)	Ag'	1.00	砂礫	40 (40)	Ac2層にレンズ状に薄く分布する砂礫層。No.11でのみ確認された。礫はφ2~20mmの亜角礫主体で、マトリックスは中砂~粗砂主体で構成される。含水は多い。N値はN=40で、密な相対密度を示す。		
	新生代第四紀	洪積層	第1 礫質土層	Dg1	3.55~8.05	砂礫 礫混り砂	13~60 (48)	最上部に分布する礫質土層。連続性のある分布を示すが、No.11地点で層薄となる。主に砂礫で構成され、No.11地点では礫の混入量少なく、礫混り砂状を呈す。礫はφ2~30mmの垂円~亜角礫主体で、最大礫径は50~70mm程度である。マトリックスは中~粗砂主体で、部分的に細粒分混じるところもみられる。含水は全体に多く、削孔時に逸水し、孔壁の崩壊がみられた。N値はバラツキがみられる。N=13~60以上で平均N=48を示し、中位の~非常に密な相対密度を示す。	
			第1 粘性土層	Dc1	7.55~9.80	粘土 砂混り粘土 砂質粘土 砂質シルト	5~27 (9)	Ma12に相当すると思われる粘性土層。上部は概ね均質な粘土で構成され、下部は砂分混入し、やや不均質な砂混り粘土、砂質粘土で構成される。腐植物および雲母片点在する。含水は中位~やや少なく、全体に硬質である。N値はN=5~27でバラツキがみられる。平均N値はN=9で、中位の~非常に硬いコンシステンシーを示す。	
			第1 砂質土層 (レンズ状)	Ds1'	0.85~1.70	シルト質砂 粘土混り砂	18~36 (27)	No.2およびNo.5地点のDc1層内にレンズ状に分布する砂質土層。細粒分を含む微細砂~細砂で、腐植物および雲母片点在する。含水は中位。N値はN=18~36で、平均N値はN=27を示す。中位の~密な相対密度を示す。

第1 砂質土層	Ds1	1.65~7.40	砂 礫混り砂 シルト質砂 粘土混り砂	24~60以上 (56)	概ねN値60以上を示す砂質土層で、主に砂および礫混り砂で構成される。連続性のある分布を示すが、No.5地点で層厚1.70m程度と薄くなっている。所々に粘性土層を介する。含水は全体に多い。N=24~60以上で、平均N値はN=56を示す。中位~非常に密な相対密度を示す。	
		更新世	洪積層	粘性土層 (レンズ状)	Dc'	0.50~2.10	粘土 砂混り粘土 砂質粘土 砂質シルト	8~25 (15)	主にDs1層にレンズ状に分布する粘性土層。No.7~No.9にかけて層厚2程度を有する。粘土および砂混り粘土、砂質シルト等で構成される。含水中位~少なく、全体に硬質である。腐植物点在する。N=8~25でバラツキがみられる。平均N値はN=15で硬いコンシステンシーを示す。
				第2 礫質土層	Dg2	6.85~9.20	砂礫	60以上 (60)	層厚5m以上で連続性のある分布を示す礫質土層。主に砂礫で構成され、礫はφ2~40mmの垂円~亜角礫主体で、最大礫径は50~80mm程度である。マトリックスは中~粗砂主体である。含水は全体に多く、削孔時に逸水するところもみられた。N値はいずれもN≥60で、非常に密な相対密度を示す。
第2 砂質土層				Ds2	1.45~3.80	砂	21~60以上 (56)	No.4およびNo.12地点以外で確認される砂質土層で、概ね水平に連続性はみられる。主に粒子やや不揃いな細砂~中砂で構成され、細砂および細粒分混入するところもみられる。含水は中位。N値は概ねN≥60し、平均N値はN=56である。中位の~非常に密な相対密度を示す。	
第2 粘性土層				Dc2	12.10~15.55	粘土 砂質シルト 砂質粘土	9~34 (15)	Ma11に相当すると思われる粘性土層。確認層厚10m以上で、連続性のある分布を示す。主に均質な粘土で構成され、下部は礫および砂混り粘土状を呈すようになる。含水中位~少なく、全体に硬質である。N=9~34で下部にしたがいN値が大きくなる傾向がみられる。平均N値はN=15で硬いコンシステンシーを示す。

更新世	洪積層	第3 砂質土層 (レンズ状)	Ds3'	0.35~1.60	シルト混砂	60以上 (60)	Dc2層内に薄くレンズ状に分布する砂質土層で、主に砂で構成される。N=60以上で、非常に密な相対密度を示す。		
		第3 砂質土層	Ds3	1.30~2.00 (調査最終深度まで)	砂 礫混り砂	43~60以上 (58)	概ねN値60以上を示す砂質土層で、砂および礫混り砂で構成される。含水は全体に中位~少ない。N=43~60以上で、平均N値はN=58である。非常に密な相対密度を示す。

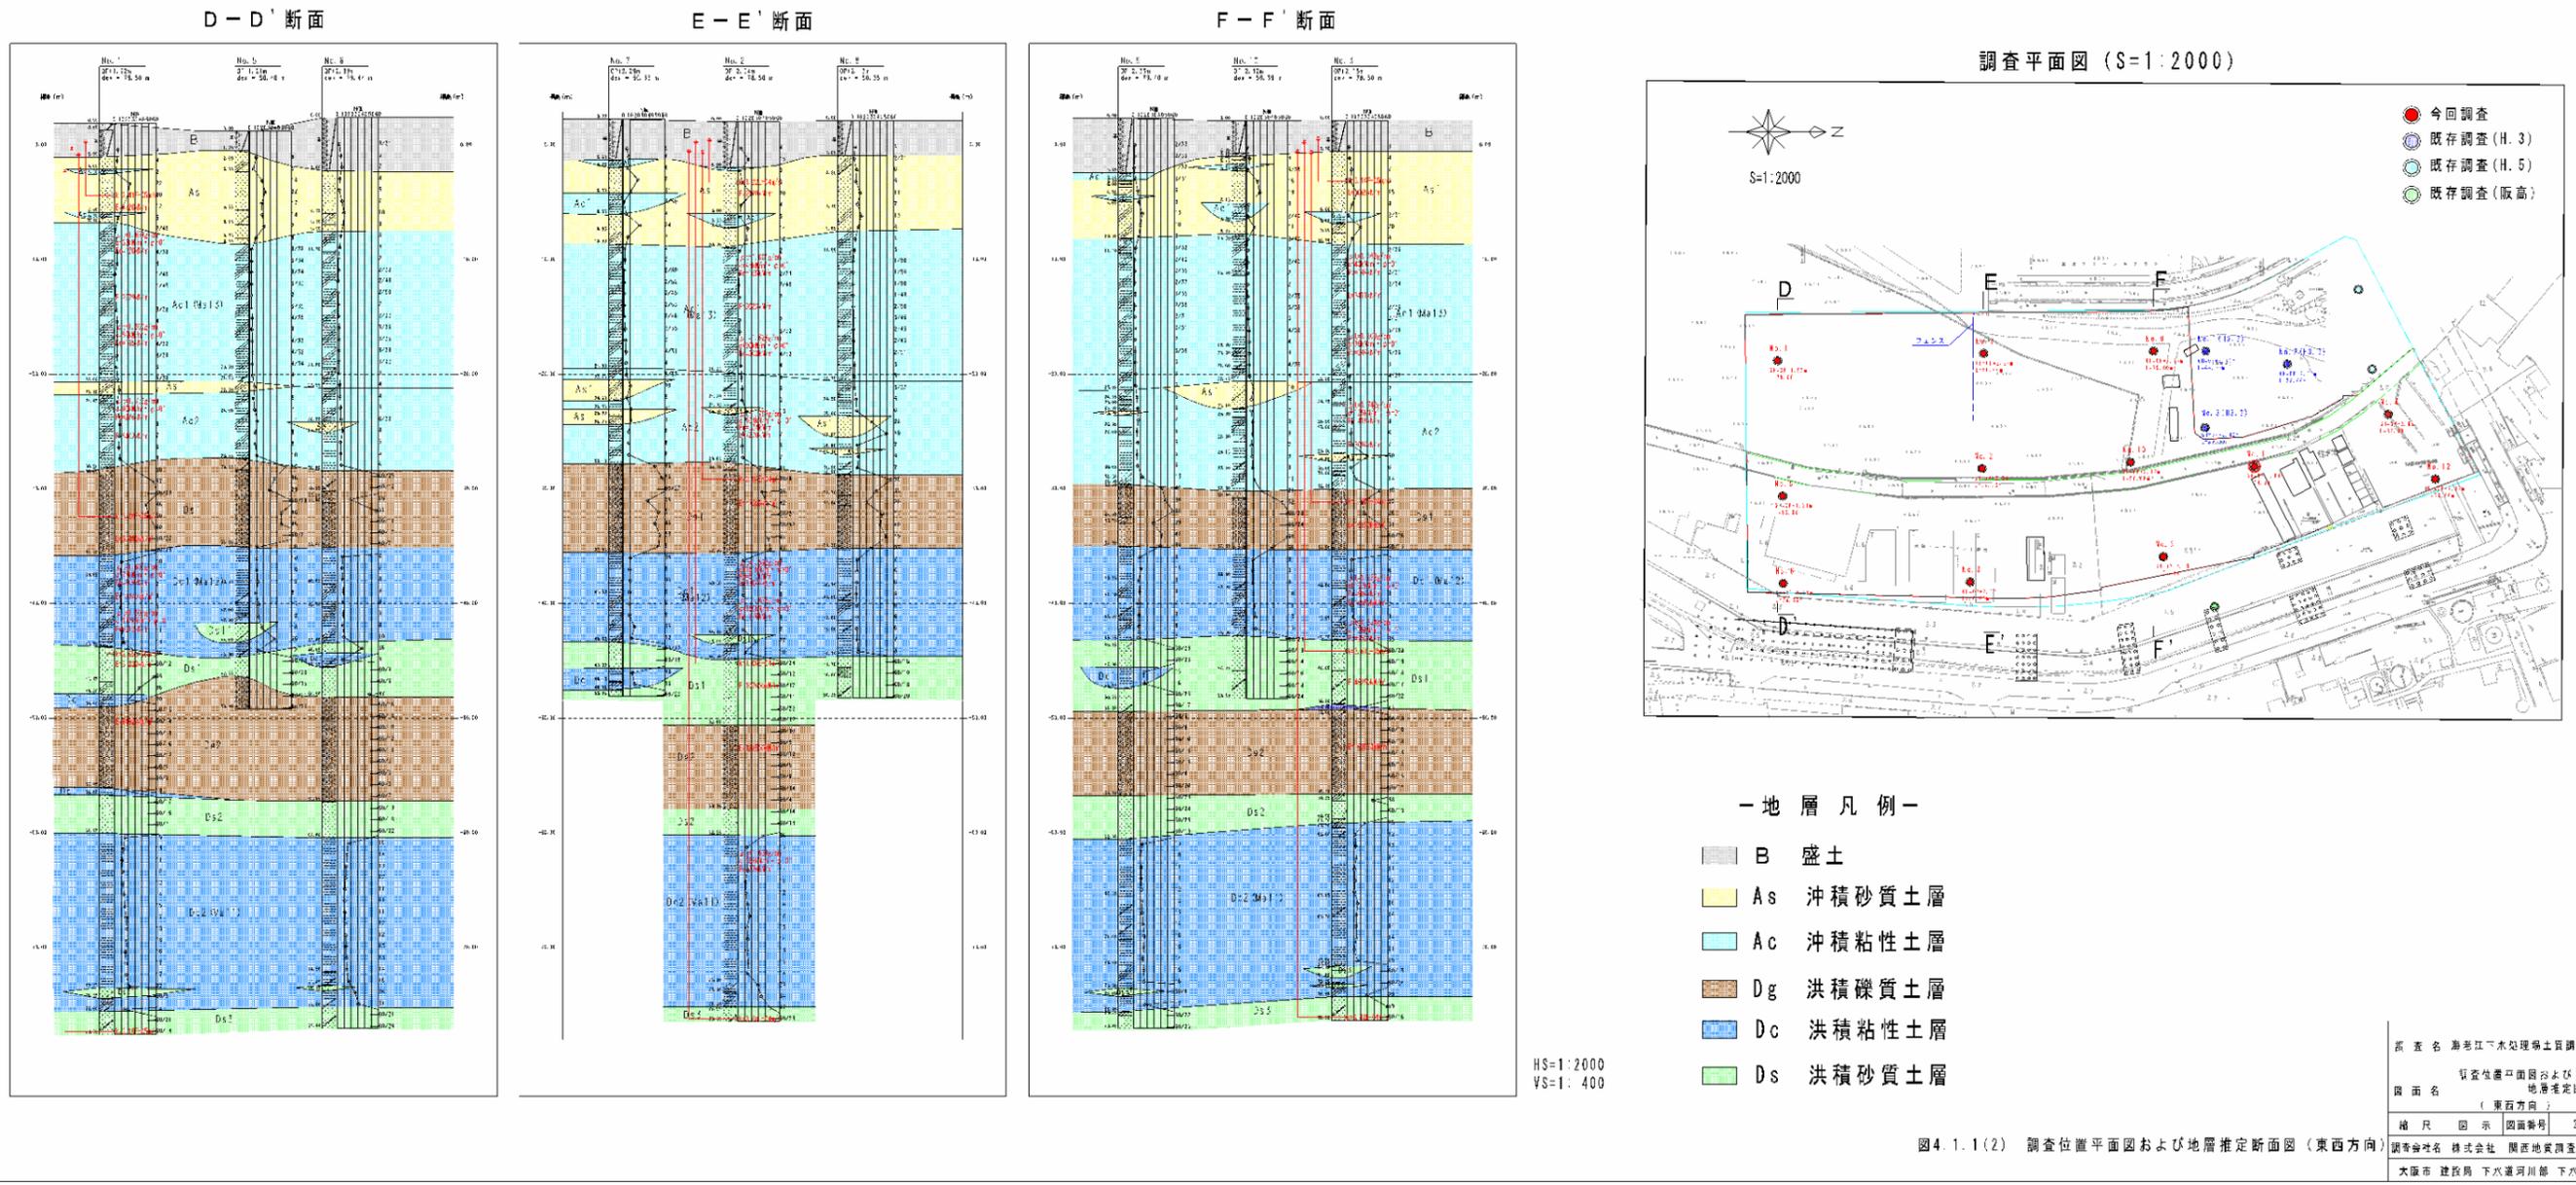
図3 地層推定断面図

図4.1.1(2) 調査位置平面図および地層推定断面図(東西方向)

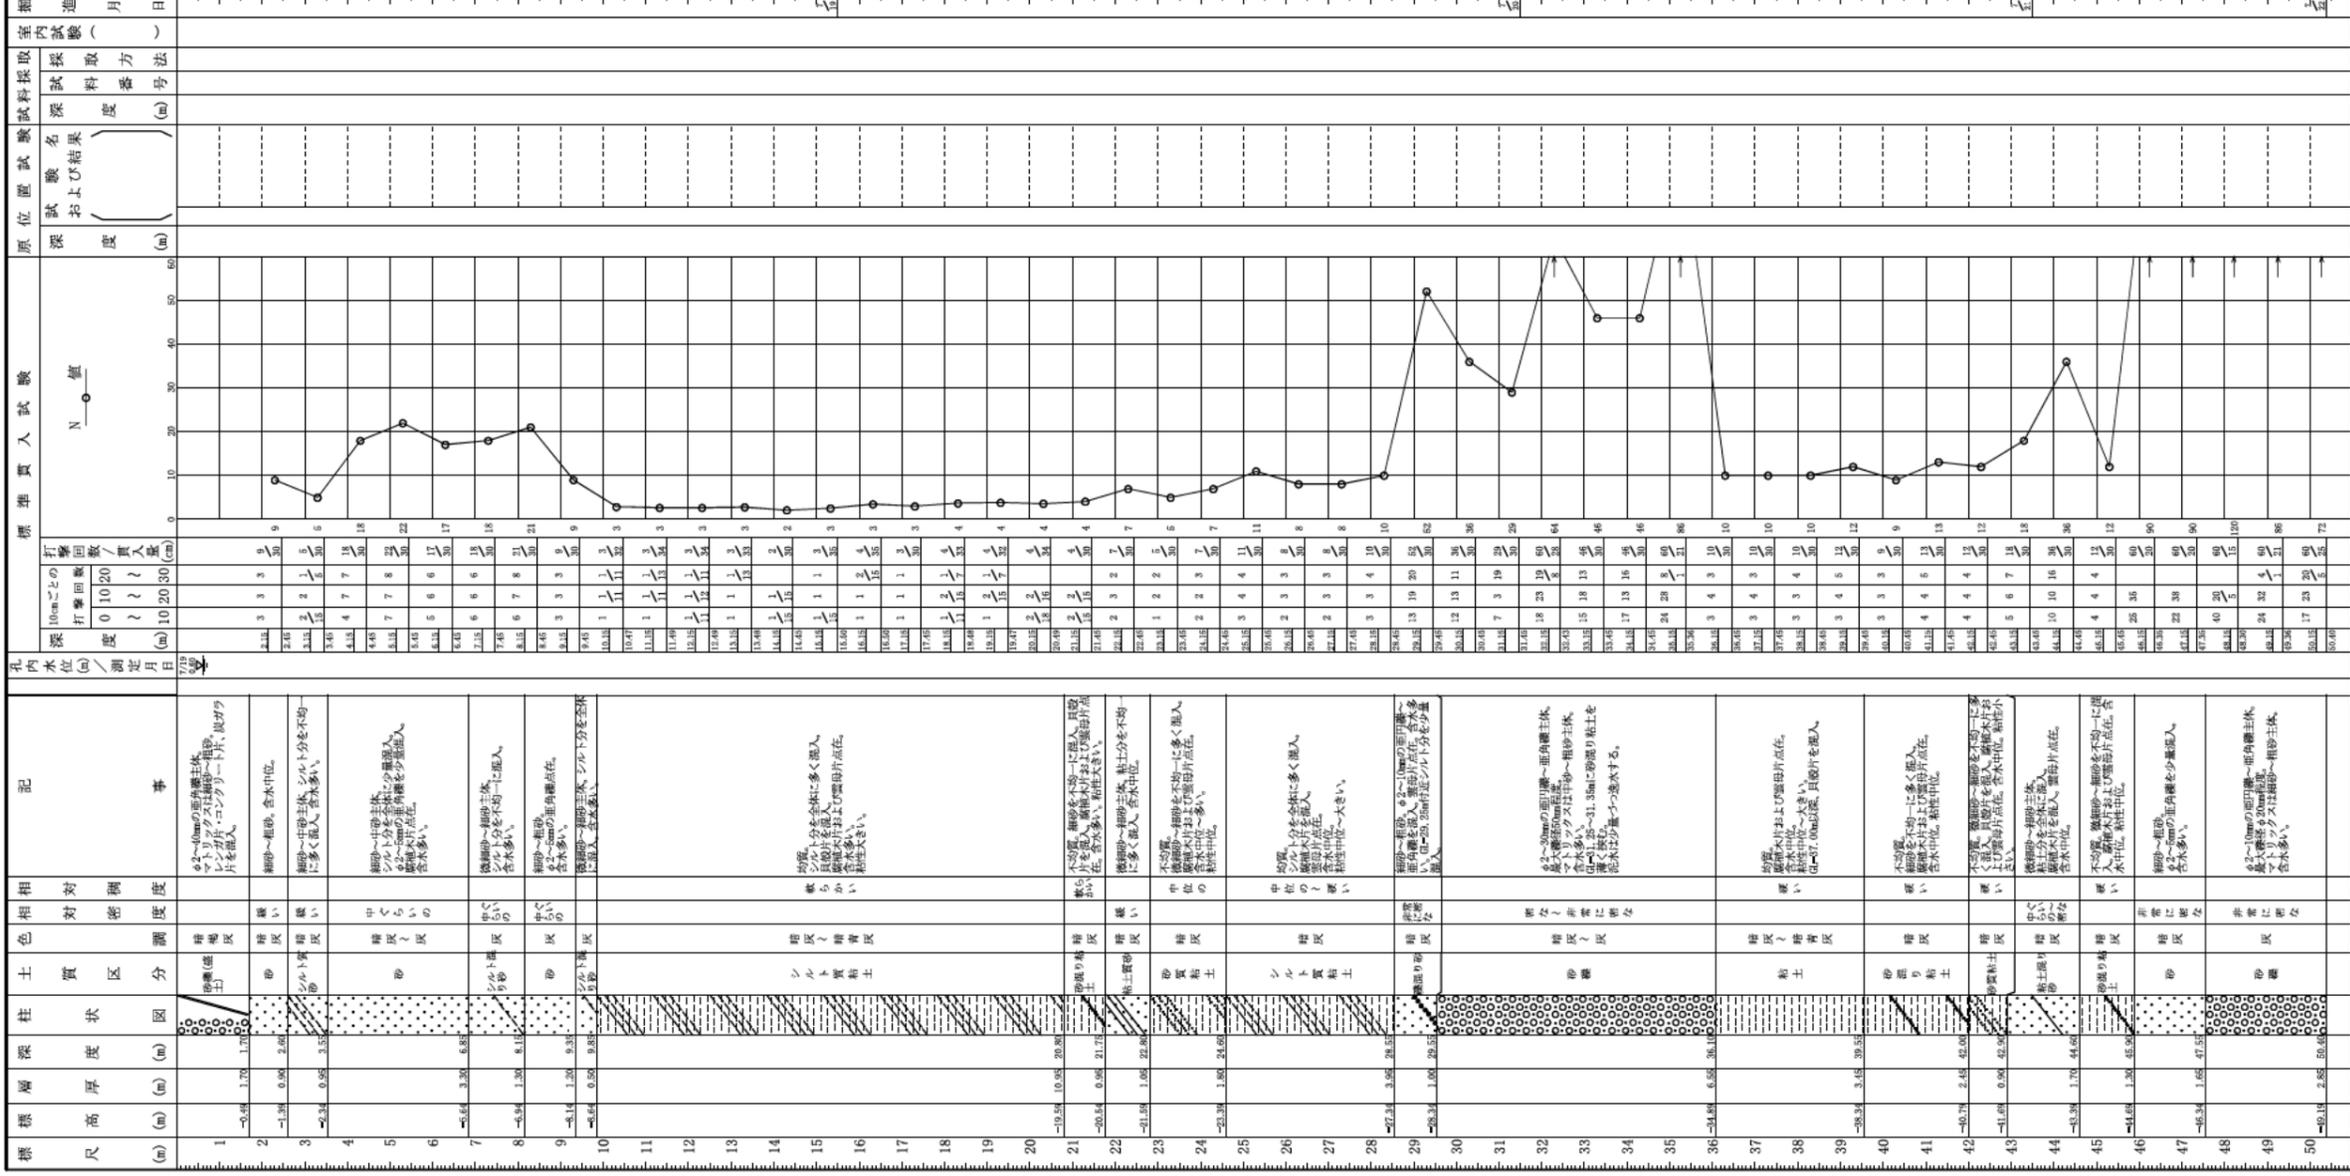
ボーリング柱状図

ボーリング名	No. 5		調査位置	海老江下水処理場		シートNo	北緯 34° 41' 32.0"	
発注機関	大阪市建設局 下水道河川部 下水道課		調査期間	平成 23年 7月 19日 ~ 23年 7月 22日		東経	135° 27' 44.7"	
調査業者名	関西地質調査事務所 株式会社 電話 (072-279-8770)		調査場所	水田 静香 ア 水田 静香		ボーリング責任者	山上 三郎	
ボーリング位置	角 180° 90° 0° 0° 上 下 左 右		代理人	水田 静香		ハンマー	半自動落下装置	
ボーリング深	50.40m		使用機器	YBM-05		ポンプ	NFAD-8	
ボーリング径	φ114mm		ポンプ	NFAD-8		ポンプ	GP-5
