< 修景の事例 1 >

【修景の概要】

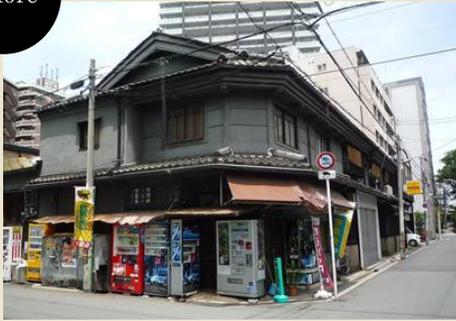
Before

修景前（壁面を覆う自動販売機）

- ・ 大屋根の瓦を葺き替え
- ・ 葺き替え前の瓦を再利用した軒庇の改修
- ・ 壁面を覆う自動販売機の一部を撤去し、移設
- ・ 町家内部の建具を再利用して自動販売機の設置スペースを新設

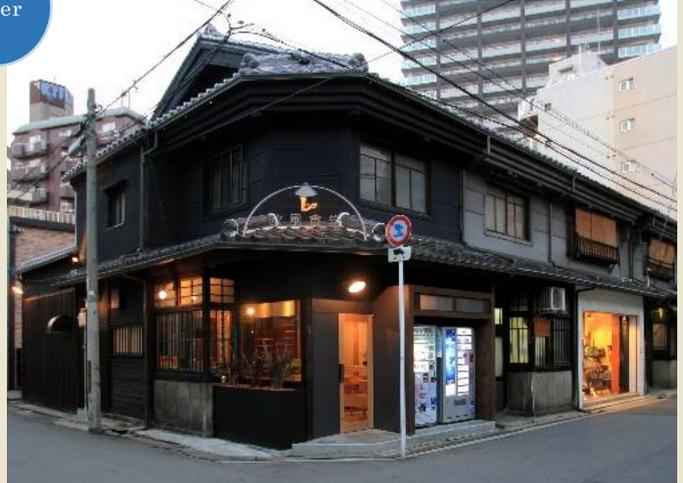
After

修景後（建具を再利用した自動販売機設置スペース）

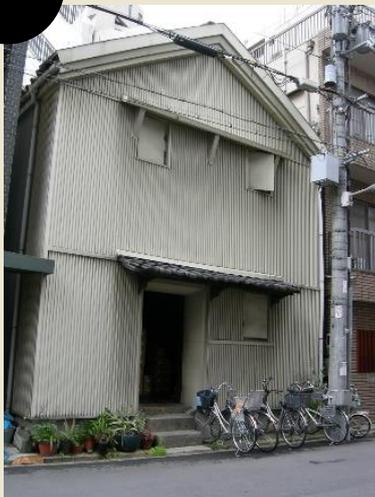
Before

修景前（鉄板仕上げの外壁）

- ・ 鉄板仕上げとなっていた外壁を漆喰仕上げに改修
- ・ 一階開口部を木製格子建具に改修
- ・ 大屋根の瓦を葺き替え

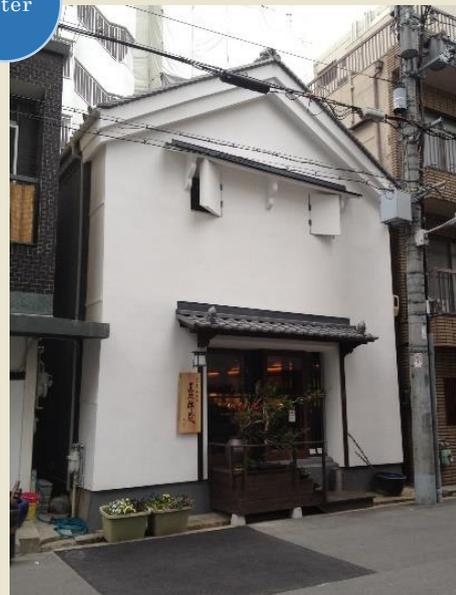
After

修景後（漆喰仕上げの外壁）

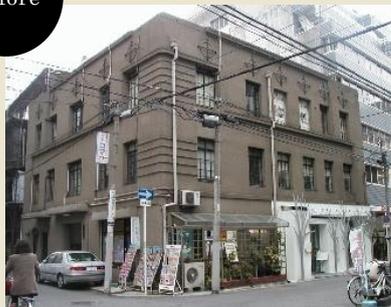
Before

修景前（全景）

- ・ 外壁全体の傷みを補修
- ・ 1階西側部分に建物往時の姿をイメージさせる壁面を設置
- ・ 室外機や配管等を隠す工夫として、建物を囲む庇を設置

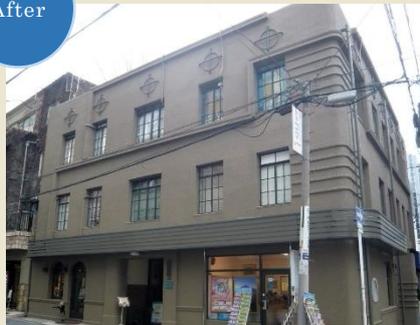
After

修景後（全景）

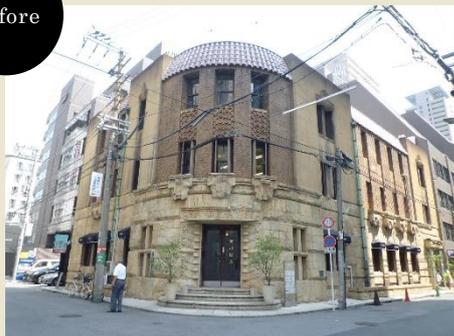
Before

修景前（全景）

- ・ 特徴的な装飾が施された正面入口上部の3つの『竜山石』のレリーフを竣工当時の姿に修復

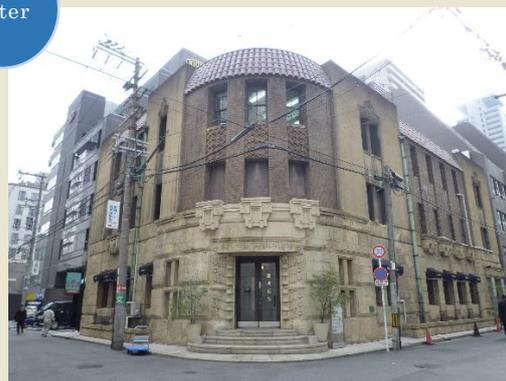
After

修景後（全景）
