梅田3丁目計画（仮称）

事後調査報告書

（平成27年8月～平成28年11月）

日本郵便株式会社
大阪ターミナルビル株式会社

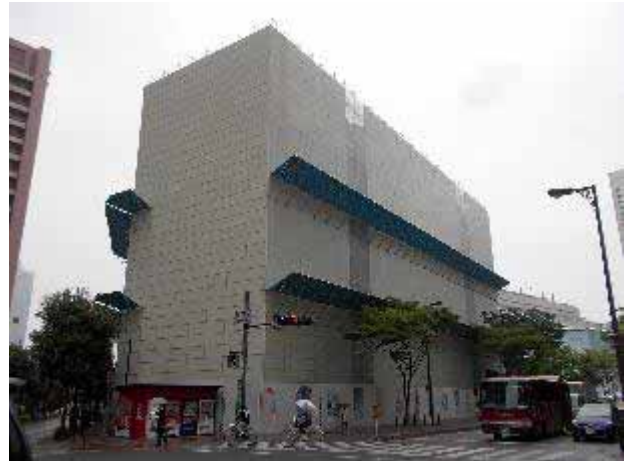
写真2 防音パネルの状況

事業計画地の敷地境界及び周辺地点における建設機械の稼動に伴う騒音の調査結果は、周辺地点（環境 2）で予測値を上回ったが、それ以外の地点では評価の指針とした規制基準値及び予測値以下であった。周辺地点（環境 2）については、すべての時間において環境影響評価書の予測値を上回っていたが、周辺地点（環境 2）における主要騒音源は、周辺施設及び周辺道路を通行する自動車であり、工事実施前に行った測定と比較しても差が見られなかったため工事の影響は小さいと考えられる。また、予測では外周部仮囲いは鋼板（高さ 3.0m）としていたが、更なる騒音配慮として、解体建物の外周部は解体部分の高さまでの防音パネルを設置する対策を行った。

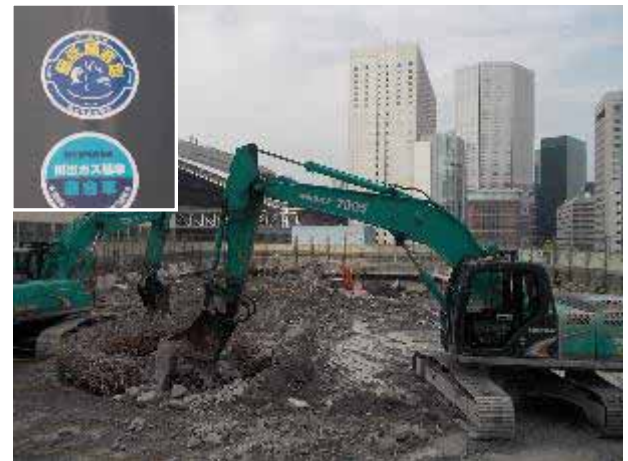
写真4 排出ガス基準適合建設機械

項目	環境保全措置（工事中）	履行状況
大気質	<ul style="list-style-type: none"> ・ 建設工事の実施にあたっては、工事区域の周辺には仮囲い、解体建物の周辺には防音パネルを設置することに加えて適宜散水するなど粉じんの発生及び飛散防止を図る。また、大気汚染物質の排出量を抑制するため、排出ガス対策型建設機械の採用及び良質燃料の使用に努めるとともに、空ぶかしの防止、アイドリングストップの励行等、適切な施工管理を行う。 ・ 既存建物の解体に先立ち、大気汚染防止法や石綿障害予防規則などの関係法令に沿って調査を行った結果、一部アスベストの使用が確認されたため、調査結果に基づき、適正に飛散防止及び除去を行う。 ・ 低VOC塗料などの環境への影響の少ない材料選定等により、周辺環境への影響の回避、低減に努める。 ・ 建設資機材搬入車両の計画的な運行により、適切な荷載を行い、工事関連車両の台数をできる限り削減する。 ・ 走行時間帯については、ラッシュ時など混雑する時間帯をできるだけ避けるとともに、各工事のピークがなるべく重ならないように工程を調整する等の工事の効率化・平準化に努め、車両の分散を図る。 ・ 走行ルートについては、幹線道路をできるだけ利用するとともに、複数のルートを設定し車両の分散化を図る。 ・ 今後の工事計画の詳細検討においては、建設機械の台数削減を検討するなど、二酸化窒素等の排出抑制を図る。 ・ 建設機械等の稼動状況を把握するとともに、万一問題が発生した場合には、関係機関と協議のうえ、適切な対策等を検討・実施する。 	<ul style="list-style-type: none"> ・ 工事区域の周囲に仮囲い（鋼板 3.0m）を設置しました。（写真1参照） ・ 地上解体工事においては、解体建物高さに応じて外壁面に養生用足場を兼ねた防音パネルを設置しました。（写真2参照） ・ 作業中は、散水・車両洗浄を十分に行って粉じんの発生・飛散防止を実施しました。（写真3参照） ・ 作業状況に応じて現場周辺での巡視を強化して、粉じん等の監視を行いました。 ・ 建設機械選定では、国交省排ガス対策の2次指定機械など最新の排出ガス対策型の建設機械を可能な限り採用しました。また、建設機械・運搬車両に対しては、空ぶかし防止、アイドリングストップ励行を徹底しました。（写真4参照） ・ アスベストについては、関係法令に基づき解体工事着手前に調査を実施すると共に、大阪市環境局に届出書を提出したうえで、除去工事を実施しました。（写真5参照） ・ 建設資材の搬出入車両の運行は可能な限り、朝・夕のラッシュ時間帯を避けるように、日々の作業打合せを行いました。ピークが重なる場合は、搬出入車両の調整を行い、平準化に努めました。 ・ 公共交通機関の利用を奨励し、通勤車両台数の低減に努めました。 ・ 入場・退場共に、四つ橋筋や阪神高速道路等、複数の幹線道路を通行ルートとして設定し、車両の分散化に努めました。 ・ 工事関係車両の出入口には養生鉄板を敷き並べてタイヤの汚れ付着の防止を図るとともに、必要に応じタイヤ洗浄を行い、外部へ泥土等の持ち出しを防止しました。（写真6参照）

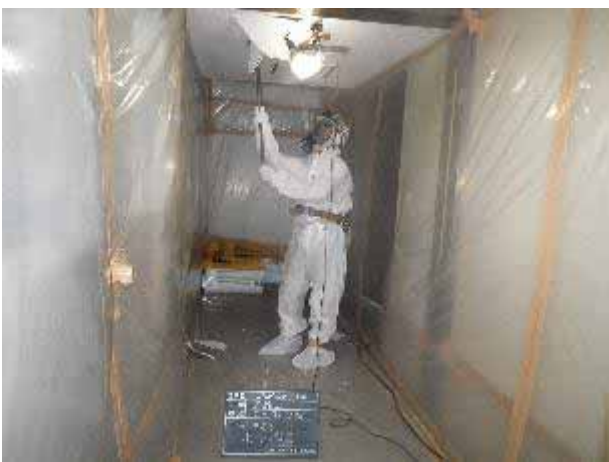
写真5 石綿除去工事の状況

アスベストの除去工事は、「大気汚染防止法」（環境省）、「石綿障害予防規則」（厚生労働省）、「大阪府生活環境の保全等に関する条例」（大阪府）等に基づき、躯体解体前の平成 27 年 8 月 17 日から、平成 28 年 1 月 30 日までに実施した。

吹付け石綿 (レベル 1)	石綿含有保温材 (レベル 2)	石綿含有成形板等 (レベル 3)
部 位		地下 3 階～9 階 天井	—	ダクトパッキン・ 床材 (タイル)
処理量 (m ³)		43.5	—	90.5
工事期間	開始	平成 27 年 8 月 17 日	—	平成 27 年 10 月 1 日
	終了	平成 27 年 9 月 29 日	—	平成 28 年 1 月 30 日

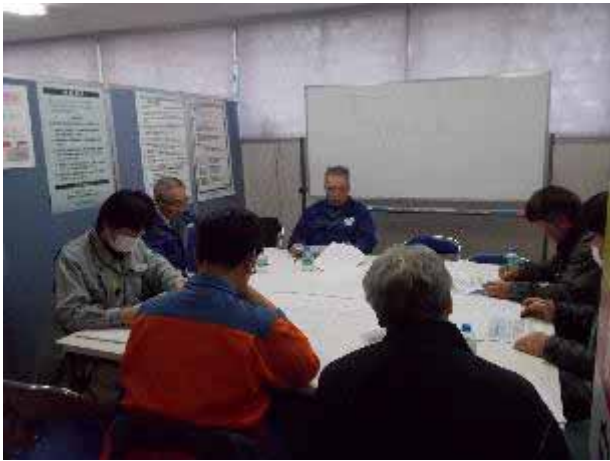
写真7 作業員の環境教育実施の状況

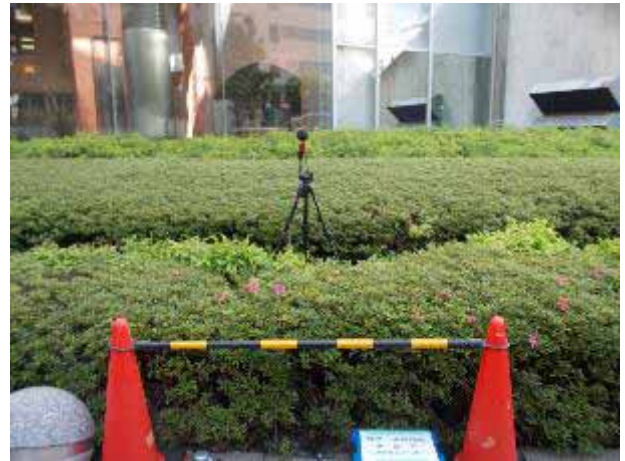
写真8 騒音・振動調査の状況

項目	環境保全措置（工事中）	履行状況
騒音・振動・低周波音	<ul style="list-style-type: none"> ・ 建設工事の実施にあたっては、工事区域の周囲には遮音壁を兼ねた仮囲いを、また解体建物の周囲には防音パネルを設置し騒音の抑制に努める。また、建設機械等からの騒音・振動による周辺地域への環境への影響を軽減するため、低騒音・低振動型建設機械の使用に努めるとともに、空ぶかしの防止、アイドリングストップの励行等、適切な施工管理を行う。また、地下工事については、1階床を施工した後に地下の掘削・躯体工事を行う逆打工法を採用し、建設機械等からの騒音による周辺環境への影響をできる限り軽減する計画である。 ・ 事業計画地の周囲には、病院や専門学校等が存在していることを踏まえ、これらの近隣施設と十分な事前協議を行い、工事を実施する。 ・ 夜間工事を実施する場合には周辺環境に配慮し、できる限り騒音等が発生しない工種・工法とし、警察、道路管理者等関係機関と協議調整の上、安全な工事計画を立て実施する。 ・ 建設資機材搬入車両の計画的な運行により、適切な荷載を行い、工事関連車両の台数をできる限り削減する。 ・ 走行時間帯については、ラッシュ時など混雑する時間帯をできるだけ避けるとともに、各工事のピークがなるべく重ならないように工程を調整する等の工事の効率化・平準化に努め、周辺道路において入場待ち車両が発生しないよう適切な運行に努める。 ・ 走行ルートについては、幹線道路をできるだけ利用するとともに、複数のルートを設定し車両の分散化を図る。 ・ 夜間の工事関係車両の走行については、周辺地域への影響を最小限にとどめるよう工事計画を立て、台数削減に努め、走行速度の順守を徹底し道路交通騒音に配慮する。 ・ 工事中は、建設機械等の稼働状況を把握するとともに、万一、問題が発生した場合には、関係機関と協議の上、適切な対策等を検討・実施する。 	<ul style="list-style-type: none"> ・ 工事区域の周囲に仮囲い（鋼板 3.0m）を設置しました。 ・ 地上解体工事においては、解体建物高さに応じて外壁面に養生用足場を兼ねた防音パネルを設置しました。（写真 2 参照） ・ 解体工事は圧砕工法を基本とし、騒音・振動発生を抑制しました。 ・ 建設機械選定では、国交省指定の低騒音型機械など最新の騒音対策型の建設機械を可能な限り採用しました。また、建設機械・運搬車両に対しては、空ぶかし防止、アイドリングストップ励行を徹底しました。（写真 7 参照） ・ 工事着手前に近隣説明会を開き、工事の概要を説明しました。 ・ 特定建設作業を伴う夜間工事は実施しませんでした。 ・ 建設資材の搬出入車両の運行は可能な限り、朝・夕のラッシュ時間帯を避けるように、日々の作業打合せを行いました。ピークが重なる場合は、搬出入車両の調整を行い、平準化に努めました。 ・ 公共交通機関の利用を奨励し、通勤車両台数の低減に努めました。 ・ 出入口前の道路は右折入場・右折退場を禁止とし、直進車両の妨げや、歩行者の妨げを防止しました。 ・ 入場・退場共に、四つ橋筋や阪神高速道路等、複数の幹線道路を通行ルートとして設定し、車両の分散化に努めました。 ・ 本調査期間中での工事最盛期（平成 28 年 5 月 12 日）において、建設作業騒音・振動の事後調査を実施しました。建設機械の稼働による騒音・振動は、規制基準値以下となっており、影響は最小限に留めることができたことと評価しています。（写真 8 参照） ・ 調査期間中において問題は発生しておりません。

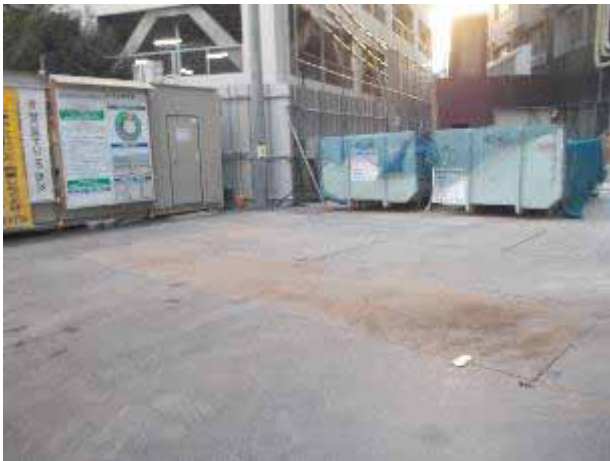
写真9 廃棄物の分別状況

項目	環境保全措置（工事中）	履行状況
廃棄物・残土	<ul style="list-style-type: none"> ・ 解体を含む工事の実施に伴い発生する建設廃棄物は、「建設工事に係る資材の再資源化等に関する法律」（建設リサイクル法）等の関係法令に基づき、発生抑制・減量化・リサイクル等について適正な措置を講じる。 ・ 関係法令に基づき、発生抑制・減量化・再資源化等について適切な措置を講じる。また、使用する建設資材等についても、できる限りリサイクル製品を使用する計画である。 ・ 撤去物については、解体建物について事前調査を実施し、分別解体計画を作成し、分別解体を実施するよう努める。 ・ 可能な限り場内で種類ごとに分別し、中間処理業者に引き渡すことにより可能な限り再生骨材、路盤材等としてリサイクルを図る。 ・ 搬出にあたっては、散水やシートで覆うなど、飛散防止を行う。さらに、使用する建設資材等については、できる限りリサイクル製品を使用するものとし、建設リサイクルの促進についても寄与できるよう努める。 ・ 梱包資材の簡素化による廃棄物の発生抑制や分別コンテナによる廃棄物分別により廃棄物の減量化に配慮する。 ・ 産業廃棄物管理票の写しを確実に処理業者から受取り、最終処分まで適正に処理されたことを確認する。 ・ アスベストの使用が一部確認されたため、既存建物の解体に先立って除去することとなるが、除去したアスベストについては廃棄物処理法などの関係法令等や今後の法規制の動向も踏まえて、適正に処理、処分する。 ・ 場内において発生する残土については、植栽マウンドとして場内において有効利用を検討する。 ・ 場外処理する残土については、現場間流用による埋戻し利用、盛土材として有効利用を検討する。 ・ 汚泥については、泥水や安定液等をできる限り使用しない工法の採用等により建設汚泥の発生抑制に努めるとともに、具体的なリサイクル手法を検討しリサイクル率の向上に努める。 	<ul style="list-style-type: none"> ・ 可能な限り発生量の抑制と減量化に努め、「建設リサイクル推進計画 2008」における平成 27 年度目標よりも高い水準での再資源化を実践しています。 ・ 「建設リサイクル推進計画 2014」における平成 30 年度目標の達成に向けて、可能な限り発生量の抑制と減量化に努めています。 ・ 場内で種類ごとに可能な限り分別し、中間処理業者に引き渡すことにより再生骨材、路盤材等として可能な限りリサイクルを図りました。（写真 9 参照） ・ 解体した構造体は現場内での小割、鉄骨・鉄筋の付着物除去によりコンクリートガラに分別しました。（写真 10 参照） ・ 分別したコンクリートガラは場内に設置した自走式破砕機にて小割り砕石として埋戻しに活用し、搬出入車両台数を削減しました。（写真 11 参照） ・ 解体撤去物の搬出にあたっては散水により粉じんの飛散防止を図りました。また、梱包資材の廃棄物については分別の徹底により減量化を図りました。 ・ 廃棄物の処理が、適正になされていることを電子マニフェストによって確認しました。 ・ 廃棄物焼却炉・煙突は、解体に先立ち関係法令を遵守し、発生した廃棄物について適切に処理・処分しました。 ・ アスベストについては、関係法令に基づき解体工事着手前に調査を実施すると共に、大阪市環境局に届出書を提出したうえで、除去工事を実施しました。 ・ 残土が発生する掘削工事には着手していません。

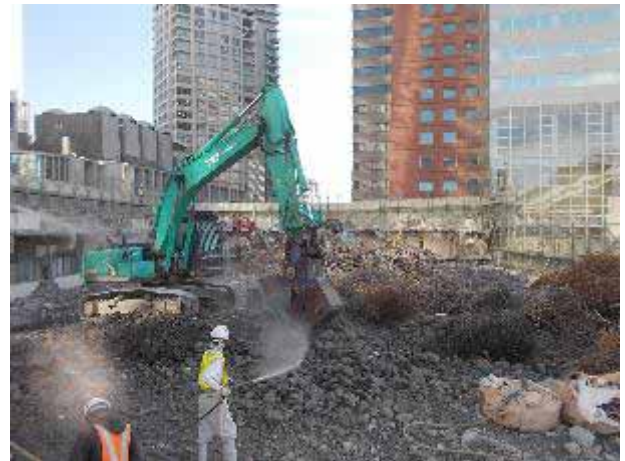
写真10 解体ガラの小割と分別の状況

廃棄物発生量は 1,628 t であり、大弘ビル解体工事の予測廃棄物発生量 22,015t に対して約 7% であり、予測値を大きく下回った。これは、当初の計画で搬出する予定であったコンクリートガラを小割し、既存地下躯体内へ埋戻したことが大きく寄与している。なお、このコンクリートガラは新築工事時に搬出・処分することになる。

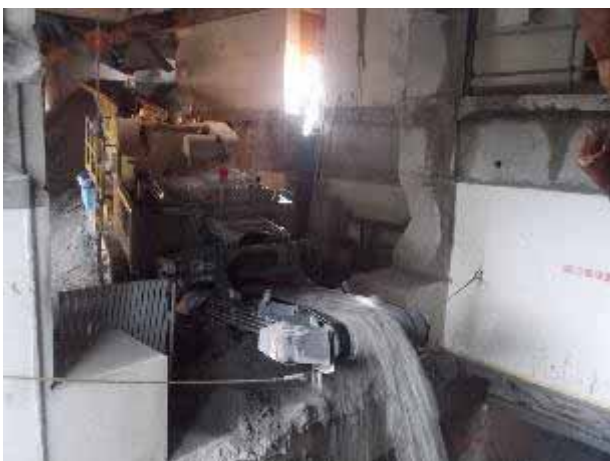
写真11 自走式破砕機による小割碎石再生状況

工事関係車両台数について、仮設郵便局工事において予測を上回り、また外構等舗装工事が追加となったものの、全体として、通勤車両を除く工事関係車両は予測の 4,566 台に対して、実績は 2,371 台と予測より縮減を図ることができた。これは解体コンクリートガラを自走式破碎機により細かく圧砕し、再生砕石として現場利用を行ったことにより、外部からの再生砕石搬入が不要となったことと、コンクリートガラの搬出車両が減少したことが主な要因である。

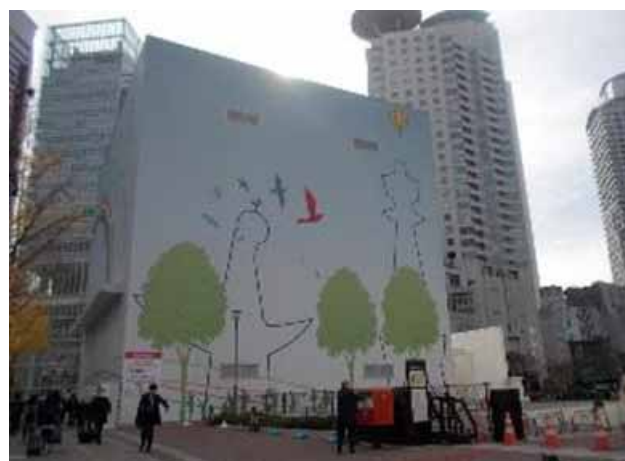
写真12 中央郵便局の保存部分の状況

項目	環境保全措置（工事中）	履行状況
文化財	<ul style="list-style-type: none"> ・埋蔵文化財については、事業計画地は周知の埋蔵文化財包蔵地ではないが、新たな掘削工事にあたっては、大阪市教育委員会等の関係機関と協議し適切に対処する。 ・建設工事中に、事業計画地において埋蔵文化財が確認された場合には、大阪市教育委員会等と協議を行い、適切に対応する。 	<ul style="list-style-type: none"> ・本調査期間中において新たな掘削工事は着手していません。 ・保存部分は引き続きデザインシートを貼った金属パネルで覆い養生しています。（写真 12 参照）
交通対策	<ul style="list-style-type: none"> ・建設資機材搬入車両の計画的な運行により、適切な荷載を行い、工事関連車両の台数をできる限り削減するとともに、アイドリングストップの励行等を行う。 ・走行時間帯については、ラッシュ時など混雑する時間帯をできるだけ避けるとともに、各工事のピークがなるべく重ならないように工程を調整する等の工事の効率化・平準化に努め、周辺道路において入場待ち車両が発生しないよう適切な運行に努める。 ・走行ルートについては、幹線道路をできるだけ利用するとともに、複数のルートを設定し車両の分散化を図る。 ・工事関係車両の出入口や走行ルートについては、警察、道路管理者等関係機関と協議調整を行う。 ・建設資機材等の運搬にあたっては、車両走行ルートの適切な選定、走行時間帯の配慮、輸送効率の向上、運転者への適正走行の周知徹底、工事関連車両の運行管理等により周辺環境に配慮する。 ・工事関連車両の出入口には、交通誘導員を配置し歩行者の安全を確保する計画である。 	<ul style="list-style-type: none"> ・工事関係車両に対しては、空ぶかし防止、アイドリングストップ励行を徹底しました。 ・建設資材の搬出入車両の運行は可能な限り、朝・夕のラッシュ時間帯を避けるように、日々の作業打合せを行いました。ピークが重なる場合は、搬出入車両の調整を行い、平準化に努めました。 ・公共交通機関の利用を奨励し、通勤車両台数の低減に努めました。 ・入場・退場共に、四つ橋筋や阪神高速道路等、複数の幹線道路を通行ルートとして設定し、車両の分散化に努めました。 ・出入口前の道路は右折入場・右折退場を禁止とし、直進車両の妨げや、歩行者の妨げを防止しました。 ・工事中は出入口付近に資格を有した誘導員を配置し、歩行者の安全の確保に努めました。
