□ 「風の道」モデル事業の効果

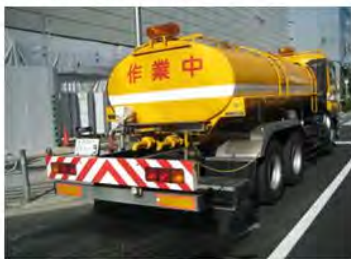
■ 散水車による打ち水の様子

散水エリアにおいて、散水して10分経過した段階で、散水を行っていない歩道は52℃、散水を行った中央車線は36℃になり、路面温度が約16℃低下しました。

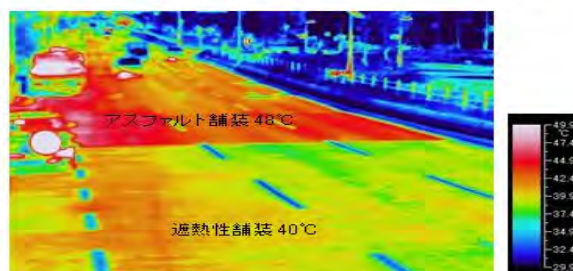
■ 遮熱性舗装 熱画像

熱画像カメラで測定した結果、アスファルト舗装は48℃、遮熱性舗装は40℃であり、約8℃の差が見られました。

平成21年9月17日午前10時撮影（最高気温29.5℃ 天候：晴）
