対策技術	屋上緑化・屋上の高反射化（高反射塗装）
実施箇所	大阪府立女性総合センター（大阪市中央区）
測定機器	熱電対センサー、赤外線カメラ
測定日時	赤外線カメラ：平成 18 年 8 月 22 日 13 時頃 熱電対センサー：平成 18 年 8 月の 1 ヶ月間（10 分間隔で記録）
気象条件	晴れ 気温 33.4℃

③ 壁面緑化

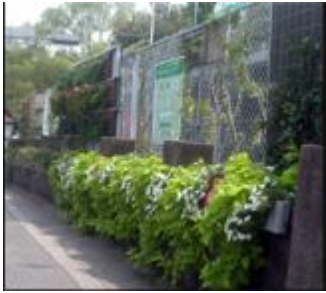
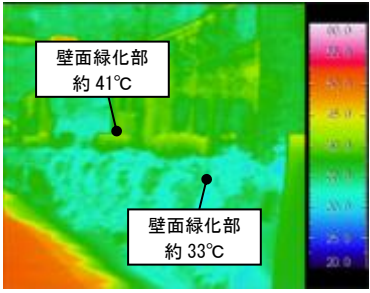
そのうち、下部擁壁面緑化の効果について、赤外線カメラで表面温度を計測したところ、緑化前は金属手すり部分、擁壁部分とも一様な温度を示していたが、緑化後は最大で 8℃程度の温度低下が確認され、気温よりも低い温度の冷却面が形成されることが示された。

対策技術	壁面緑化
実施箇所	大阪府庁立体駐車場（大阪市中央区）
測定機器	赤外線カメラ
測定日時	平成 18 年 8 月 22 日 12 時 30 分頃
気象条件	晴れ 最高気温 34.7℃ ※気温は地上気象観測所（大阪）における観測値
可視画像	赤外線熱画像

<p>※表面温度の表記は赤外線熱画像から読みとった値である</p>

大阪府庁の立体駐車場（大阪市中央区）では、建物等の表面温度低減と街の景観向上に資する技術効果検証を目的に、公募・審査を経て選定された 11 企業グループによる 14 タイプの壁面緑化のモデル展示を行った。
