# 運行管理システム（GPS車載器を含む）

## （1）システム概要

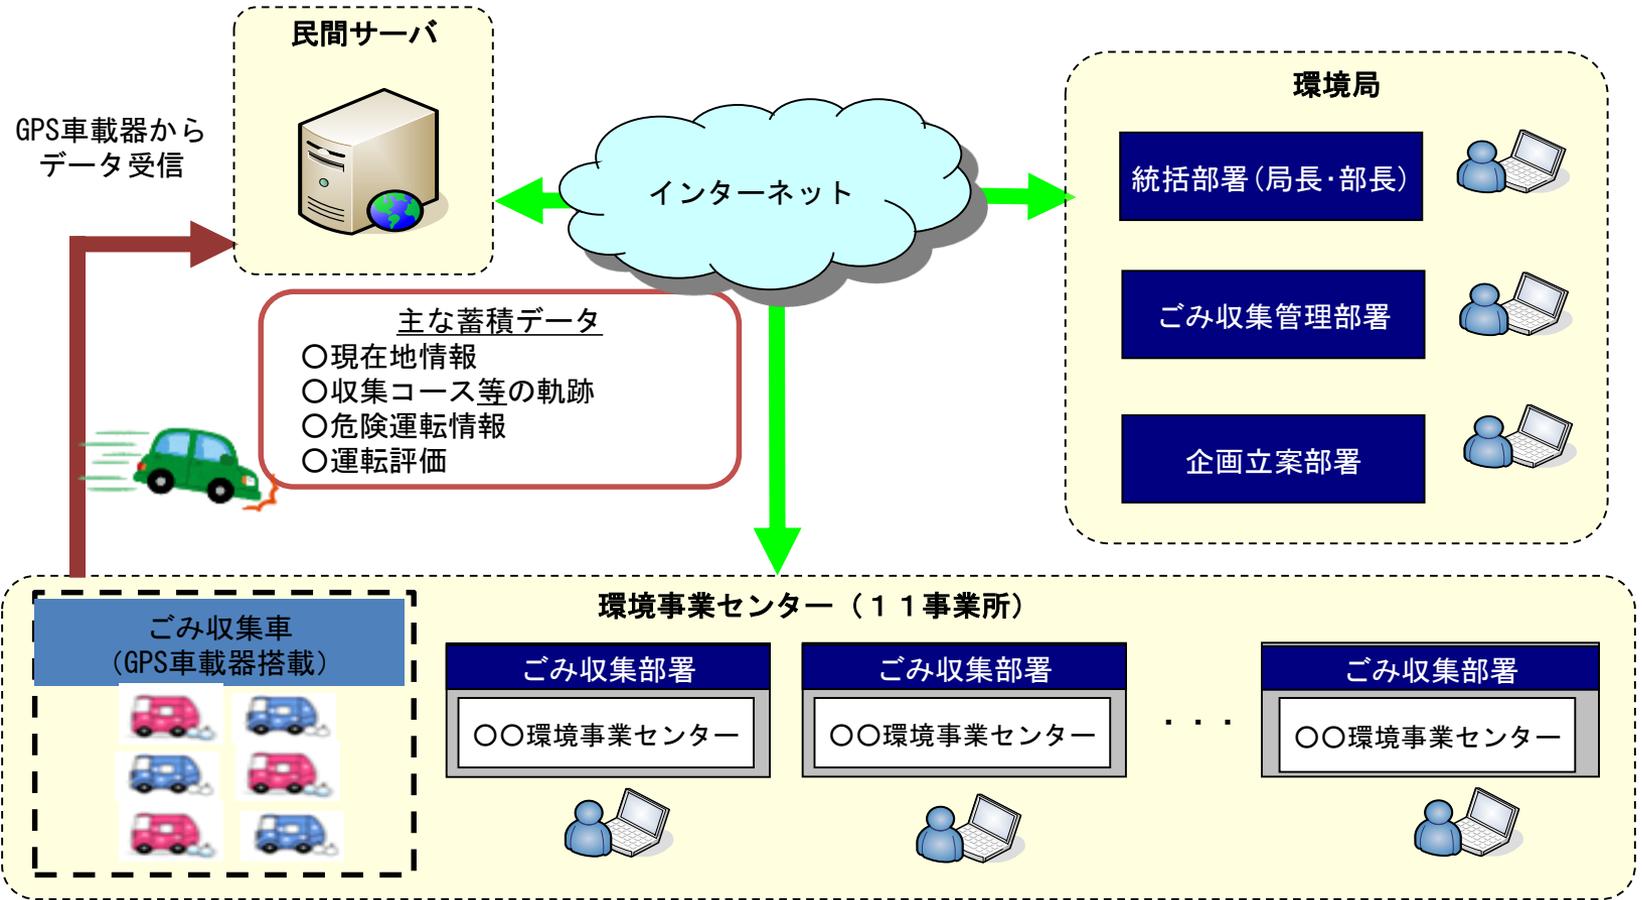
（GPS）の機能  
運行管理システム

- 日々の走行・運転状況について、次の内容が確認できる報告書を自動的に作成（画面上での閲覧や印刷が可能）

作業開始時間・作業終了時間（センターを出発・センターに到着した時間）、指定した場所（収集コースごとのスタート・ゴール、工場搬入等）の通過時刻、違反回数（速度超過、急ハンドル、急発進、急停止、アイドリング）

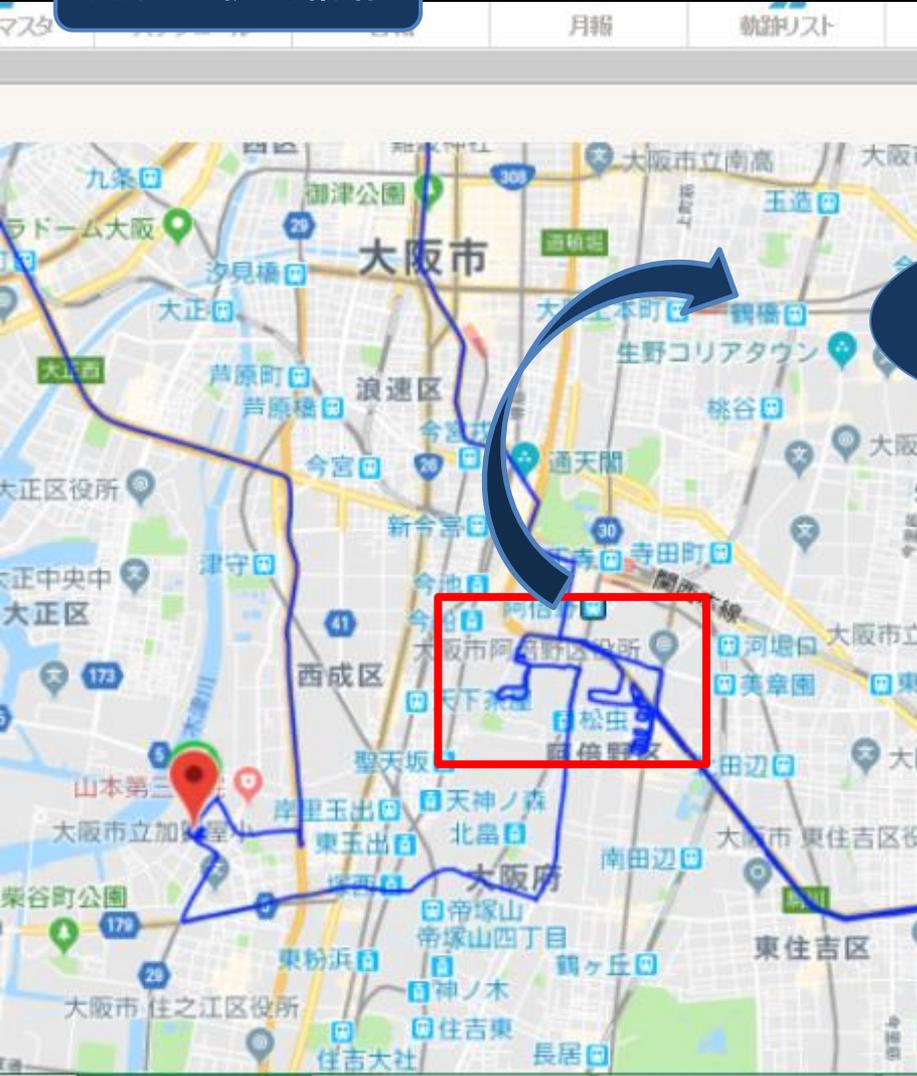
#### 走行の軌跡情報

当該日の走行の軌跡が確認可能

軌跡情報をもとに、作業開始時間・作業終了時間（センターを出発・センターに到着した時間）、指定した場所（収集コースごとのスタート・ゴール、工場搬入等）の通過時刻を集計し、「日報」・「月報」を自動的に作成

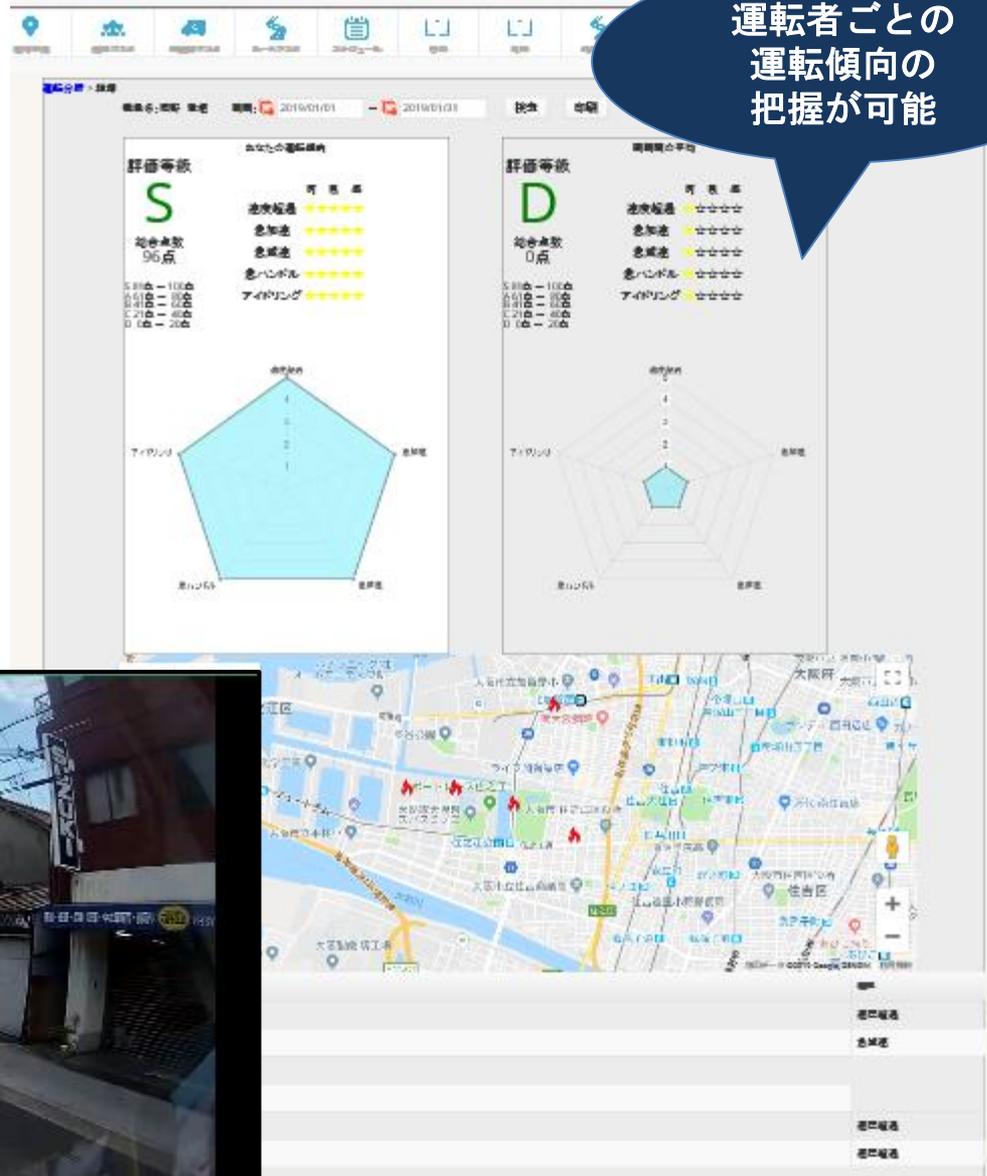
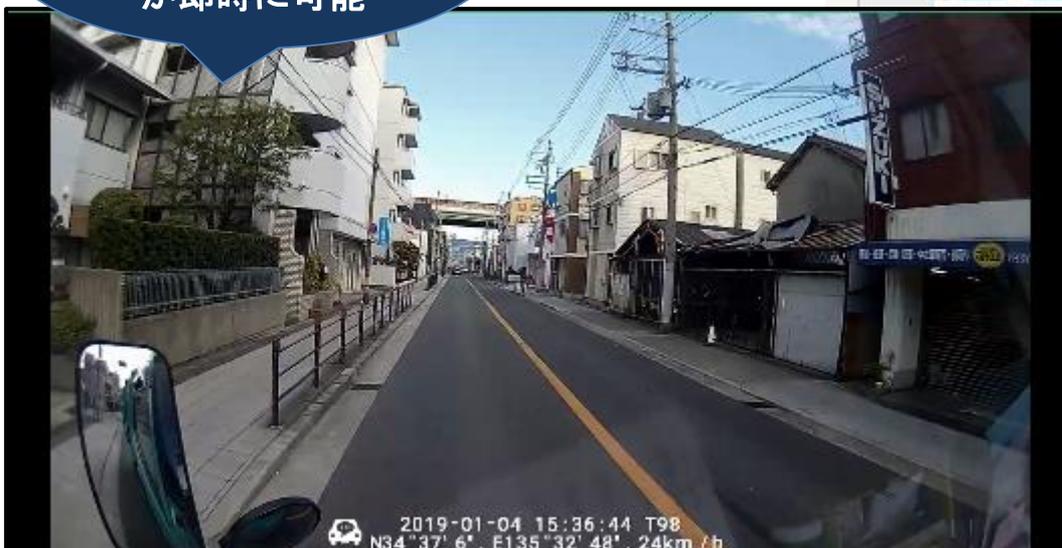
## 走行状況の把握

車両ごとに次の内容の発生状況の把握・確認

- ㊦ 速度超過
- ㊩ 急加速
- ㊵ 急減速
- ㊥ 急ハンドル
- ㊯ アイドリング

上記事項が発生した前後1分の映像確認が即時に可能
