## 7. 処理手間物・困難物

### 1) 処理手間物のコンデンサ

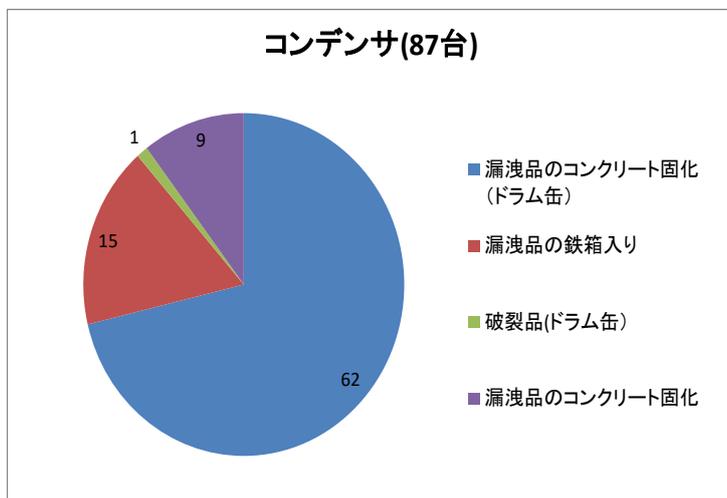
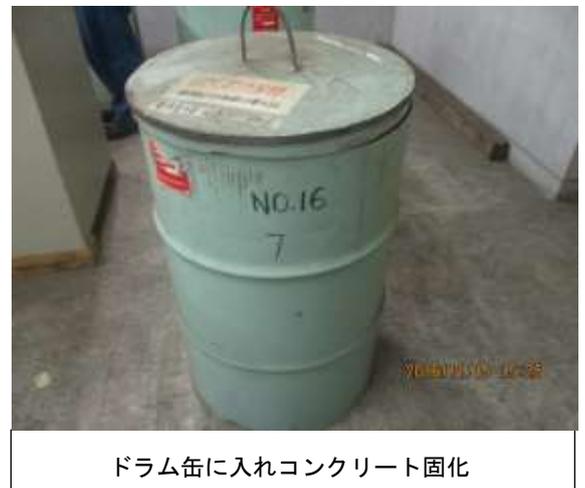
表-18 コンデンサの状況と処理方針

| 種類 | 台数 | 重量kg/台 | 状況 | 処理方針 | 調査着手年度 | 処理済・または予定年度 |
|---|---|---|---|---|---|---|
| ④ 漏洩品のコンクリート固化 | 8 | 100~140 | コンデンサの周囲に型枠を作り、コンクリートを流し込み固化 | 保管者にてコンクリート除去、搬入後、VTR処理 | H27年度 | H29年度済み |
| | 1 | | コンクリートにて固化(写真) | 保管者にてコンクリート除去、搬入後、VTR処理 | H26年度 | R2年度処理(予定) |
