## 4. トラブル報告

### (1) オフスペック廃木酢液のサンプリング作業で被液

## (2)ハンマーの打撃による左中指末節骨開放骨折及び裂傷

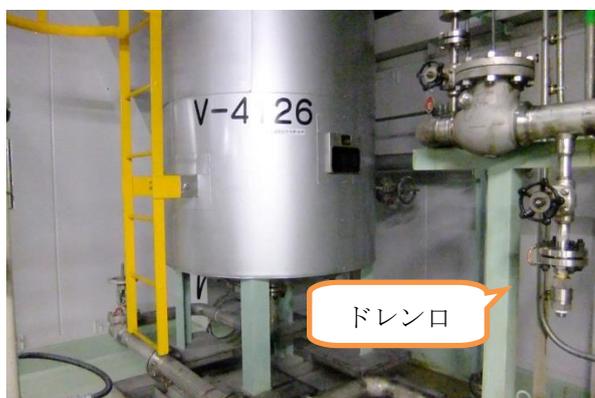
オフスペック廃木酢液槽

平成26年3月10日（月曜日）午前10時ごろ東棟中間処理室1-（1）でオフスペック廃木酢液槽（PCB濃度が不合格になった廃木酢液を貯蔵するタンク）の内液をドレン口からサンプリングする際に誤って被液しました。通常は内液の分析を行いませんが、直近の槽内はPCB濃度が上昇傾向であったため被災者（2名）はサンプリングの指示を受けたものです。

事前準備として朝から循環ポンプを起動し内液を循環していました。サンプリングを行うため循環ポンプを停止し作業を開始しましたが、配管が閉塞してサンプルが取れませんでした。

3箇所あるドレン口は、全てが閉塞しておりました。ドレン口に金属棒を挿入して、貫通させ、自重落下によるサンプリングを試みましたが取れませんでした。このため、その後、循環ポンプを起動し圧力を利用してサンプリングを行うこととしていました。バルブを少しずつ開放しながら待っていた時に、突然内液が噴き出しました。

非常作業については運転会社で定めた作業指示書を発行するルールを順守し、内容を事前に説明します。また作業員はサンプリング配管に詰りがある場合、作業を中止して上司に報告することを職場のミーティングで周知しました。保護具については、ゴーグル及び浸透防止の手袋を着用するように作業指示書に記載した上で徹底しました。

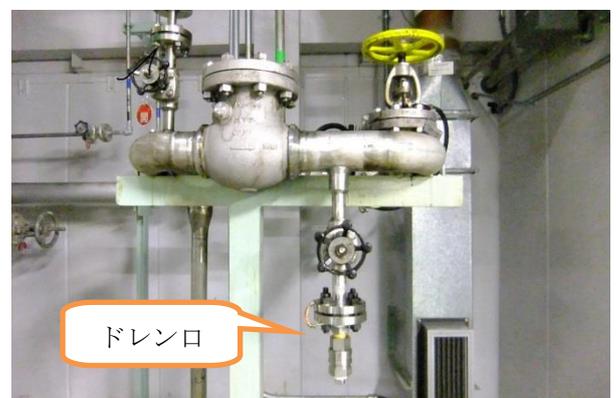
被液の発生した場所

直ぐにドレン口を閉めました。噴出した液が下で受けていた45Lのビニール袋から跳ね返り、作業員Aは顔及び左腕に被液し、作業員Bは右目を含む顔及び右腕に被液しました。シャワー室で身体を洗浄を行った後、救急車で近隣の病院へ搬送し処置を受けた後、午後から出勤しました。（休業なし）

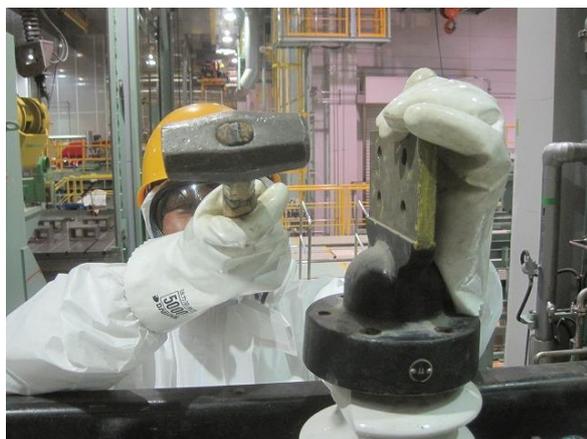
大型トランス解体作業（ブッシング取り外し）

平成 26 年 3 月 14 日（金曜日）14 時ごろ西棟大型解体室で抜油及び内部洗浄が終了した大型トランスの解体作業において、トランス上部に取り付けてある低圧側ブッシング（碍子）をハンマーで緩める作業中に誤って自分の左手中指を打撃しました。

大型トランスは特注品なので毎回形状が違います。上蓋を切断し、クレーンでフロア近くまで降ろしてからブッシングを取り外すように運転手順書に記載されていましたが、踏み台（高さ 1 m）に乗って低圧側ブッシングの取り外し作業を行っていました。低圧側ブッシングのパッキン材質がコルクだったため、本体に強く固着しており、バールで抉っても緩みませんでした。

ハンマーで衝撃を与えたところ、金属部分と碍子の接合部が先に外れ、固着したパッキンを外す目的で碍子に衝撃を加えようと金属の平板部分を上から左手で押さえながら右手のハンマーで叩いた際、誤って指先を叩き被災しました。

大型トランス解体作業は上蓋の周囲を切断しリード線をカットした後、上蓋をクレーンで低い位置に降ろしてブッシングを取り外す作業を再度徹底するため新たに詳細な安全作業マニュアルを作成し、作業者に教育を行いました。
