5. 設備の改造等

(1) VTR-D号機第1オイルクーラー改修工事

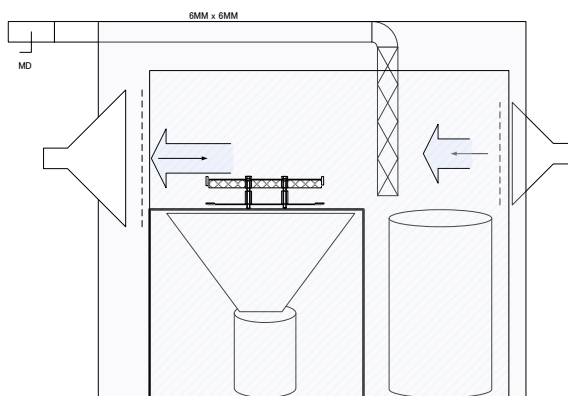
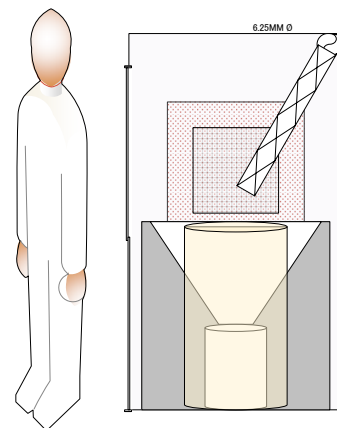
図-12 後処理室

- ・ V T R 処理後のサンプリング/分析/分析待ち保管/再処理/除染/払出などのロジスティクス、そのスペースの検討と確立
- ・ ミクロンサイズの微粒子活性炭の粉塵対策など(作業環境対策)
- ・ 処理物払出、伝熱促進体等の再利用のための分離/清掃と集塵設備の導入
- ・ 処理後のドラム缶などの払出ラインの整備

Push-pull フード付き
作業台
