(仮称) 梅田曽根崎計画

事後調査報告書

(供用後)

住友不動産株式会社

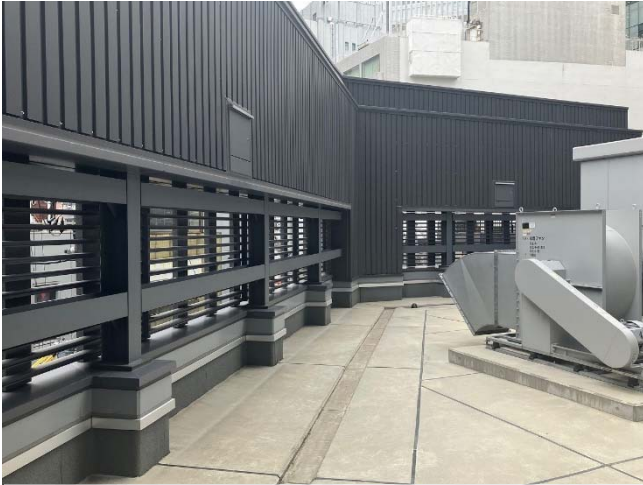
写真1：熱源機器周囲壁

| 項目 | 環境保全措置（供用後） | 履行状況 |
|---|---|---|
| 大気質 | <ul style="list-style-type: none"> <li>・空調設備等（煙源）の設置にあたっては、できる限り低層部屋上等から行うなど、周辺環境に配慮した排気対策を行う。</li> <li>・3階、4階の熱源機器設置場所周辺は、一般の歩行者や施設利用者が入れない区画とし、設置場所はできる限り壁で周囲を囲むなど、周辺歩行者に配慮する。</li> <li>・駐車場は必要最小限の台数とし、来場車両の抑制に配慮する。</li> </ul> | <ul style="list-style-type: none"> <li>・空調設備等（煙源）の設置にあたっては、できる限り低層部屋上等から行うなど、周辺環境に配慮した排気対策を行いました。</li> <li>・3階、4階の熱源機器設置場所周辺は、一般の歩行者や施設利用者が入れない区画とし、設置場所はできる限り壁で周囲を囲むなど、周辺歩行者に配慮しました。【写真1】</li> <li>・駐車場は必要最小限の台数（当初計画 520 台から 104 台削減して 416 台設置）とし、来場車両の抑制に配慮しました。</li> </ul> |

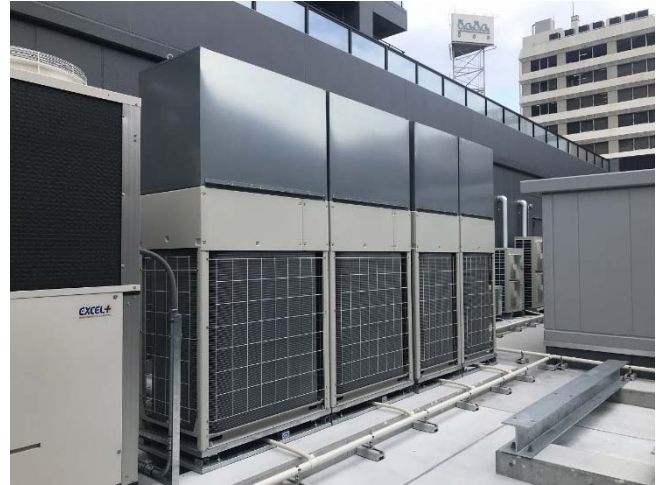
写真2：空調設備消音装置

| 項目 | 環境保全措置（供用後） | 履行状況 |
|---|---|---|
| 騒音・振動・低周波音 | <ul style="list-style-type: none"> <li>・空調設備等（音源）については、低騒音型・低振動型設備機器をできる限り採用するとともに、必要に応じて防音壁の設置等の対策を行う。</li> <li>・駐車場は必要最小限の台数とし、来場車両の抑制に配慮する。</li> <li>・施設供用後において低周波音に対する苦情等の問題が生じた場合は、その原因について調査を行い、調査結果を踏まえた上で必要な対策を講じるなど、適切に対応する。</li> </ul> | <ul style="list-style-type: none"> <li>・空調設備等（音源）については、低騒音型・低振動型設備機器をできる限り採用するとともに、防音壁や消音装置、防振架台の設置等の対策を行いました。【写真2】【写真3】</li> <li>・駐車場は必要最小限の台数（当初計画 520 台から 104 台削減して 416 台設置）とし、来場車両の抑制に配慮しました。</li> <li>・施設供用後において低周波音に対する苦情等は現時点でありません。今後問題が生じた場合は、その原因について調査を行い、調査結果を踏まえた上で必要な対策を講じるなど、適切に対応します。</li> </ul> |

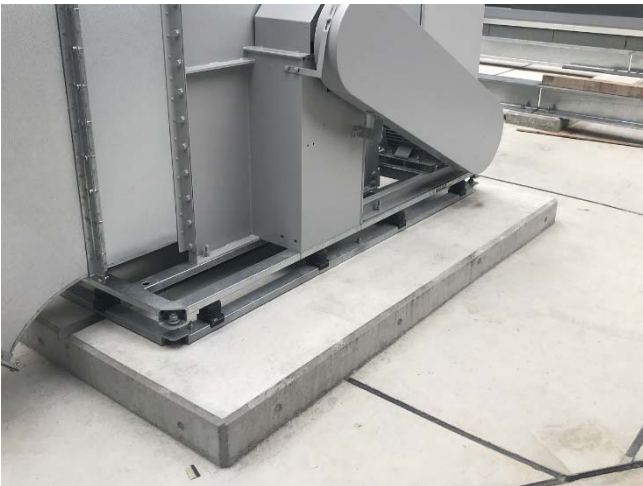
写真3：設備機器防振架台

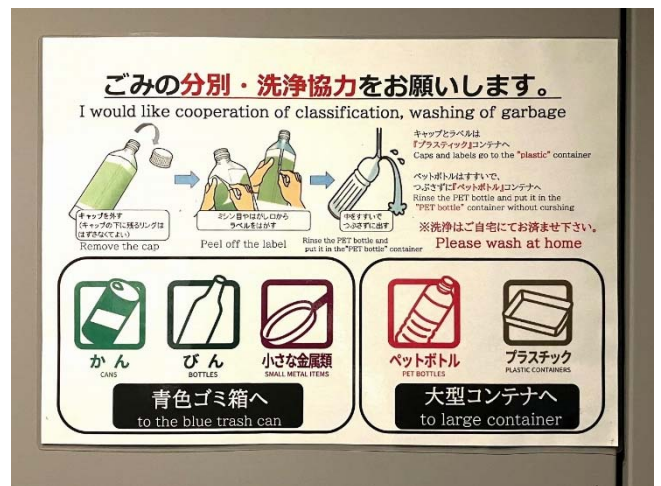
写真4：ごみ置場の分別ルール掲示  
(住宅各階)

| 項目 | 環境保全措置（供用後） | 履行状況 |
|---|---|---|
| 廃棄物 | <ul style="list-style-type: none"> <li>・施設供用時に排出する廃棄物については、「廃棄物の処理及び清掃に関する法律」、「大阪市廃棄物の減量推進及び適正処理並びに生活環境の清潔保持に関する条例」等の関係法令に基づき、適正処理を行う。</li> <li>・ホテルでは、客室における清掃不要・リネン交換不要カードの利用、シャンプー等の詰替えディスペンサー設置等や、客室のごみを清掃スタッフが分別回収するとともに、回収後についても各フロアに設置したごみ庫において清掃スタッフが再度分別確認した上、ごみ置き場（1 階）に運搬するなど、廃棄物の排出抑制、分別回収、リサイクルに向けた取り組みを積極的に実施し、店舗・サービス施設、公益施設では、入居テナントへの啓発活動等を行う。</li> <li>・住宅部では、各階の廃棄物置場には大阪市のごみ分別ルールを掲示するとともに、各階に設けた廃棄物置場に各居住者が分別して持ってきたごみを住宅清掃スタッフが再度分別することにより確実に分別を実施するなど、廃棄物の排出抑制とリサイクルを推進する。</li> </ul> | <ul style="list-style-type: none"> <li>・施設供用時に排出する廃棄物については、「廃棄物の処理及び清掃に関する法律」、「大阪市廃棄物の減量推進及び適正処理並びに生活環境の清潔保持に関する条例」等の関係法令に基づき、適正処理を行っています。</li> <li>・ホテルでは、客室における清掃不要・リネン交換不要カードの利用、シャンプー等の詰替えディスペンサー設置、バイオマス由来の素材による客室アメニティの採用等を実施しています。また、客室のごみを清掃スタッフが分別回収するとともに、回収後についても各フロアに設置したごみ庫において清掃スタッフが再度分別確認した上、ごみ置き場（1 階）に運搬するなど、廃棄物の排出抑制、分別回収、リサイクルに向けた取り組みを積極的に実施しています。</li> <li>・店舗・サービス施設は事業者及びグループ企業が利用することとし、ESG・SDGs の取組みの一環として廃棄物抑制・分別回収等に努めています。</li> <li>・公益施設（大阪市管理施設）は、廃棄物を排出しないように活動しています。</li> <li>・住宅部では、各階の廃棄物置場には大阪市のごみ分別ルールを掲示するとともに、各階に設けた廃棄物置場に各居住者が分別して持ってきたごみを住宅清掃スタッフが再度分別することにより確実に分別を実施するなど、廃棄物の排出抑制とリサイクルを推進しています。</li> </ul> <p>【写真 4】</p> |

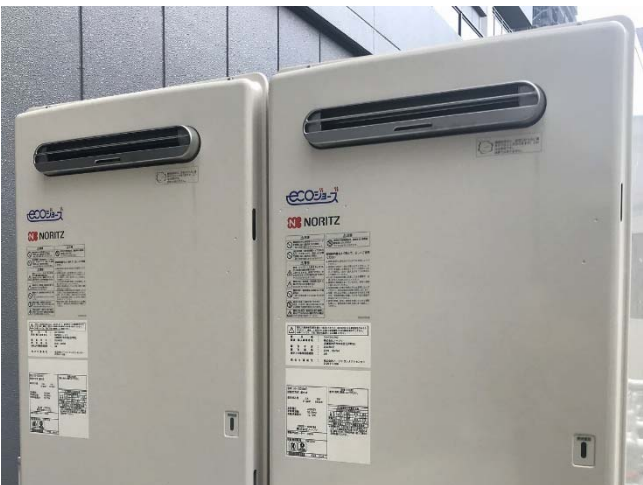
写真5：高効率給湯器（ホテル）

| 項目 | 環境保全措置（供用後） | 履行状況 |
|---|---|---|
| 地球環境 | <ul style="list-style-type: none"> <li>・Low-E 複層ガラス（住宅専有部の一部）や吹付け硬質ウレタンフォーム（非住宅部）を採用し、外皮の断熱性能を高める。</li> <li>・電気式・ガスヒートポンプエアコン（非住宅部）、LED ランプ、ガス潜熱回収型給湯温水暖房機等、高効率の省エネルギー型機器を採用する。</li> <li>・緑地灌水等の雨水利用、太陽光発電システムによる自然エネルギー利用を図る。</li> <li>・電気自動車用充電器を設置する。</li> <li>・上記、現計画の環境保全対策に加え、以下の対策により、更なる温室効果ガス排出抑制に努める。 <ul style="list-style-type: none"> <li>* 詳細設計を進めるにあたっては、諸室レイアウト等を効率的に見直して、施設規模（延べ面積）の削減を検討し、各種エネルギー負荷の低減を図る。</li> <li>* 共用部分等の空調・照明設備は、防災センター等でスケジュール制御が可能な計画とし、効率的な運用を図る。また、共用部分（諸室・階段等）に人感センサー付照明設備を採用する。</li> <li>* 住宅専有部分の給湯暖房機については、「エコ運転機能」（給湯量の制限、浴室の省エネお湯はり・節約保温等）や「見える化機能」（エネルギー使用量・料金、CO<sub>2</sub> 排出量等の表示）を搭載した給湯リモコンを採用し、住宅入居者の省エネ意識向上を図る。</li> <li>* 建物内に設置する駐車場台数を更に削減して公共交通機関の利用促進を図ることにより、低炭素交通システム普及促進を実施する。</li> <li>* ホテル運営にあたっては、客室・バック諸室等は空室・不在時のこまめな消灯や空調停止に努める。また、ホテルスタッフのエネルギー管理者を選任の上、省エネパトロール実施や宿泊客への省エネルギー奨励を行い、温暖化防止を推進する。</li> <li>* 店舗等のテナント・住宅入居者に対する省エネ励行に関する啓発活動等を実施する。</li> <li>* 外構部分にハイブリッド外灯（小型の太陽光パネル及び風力発電）を設置し、地域の方々や来訪者に省エネ啓発の視認化を行う。</li> </ul> </li> </ul> | <ul style="list-style-type: none"> <li>・Low-E 複層ガラス（住宅専有部・共用部（2F 除く）及びホテル客室）や吹付け硬質ウレタンフォーム（非住宅部）を採用し、外皮の断熱性能を高めました。</li> <li>・電気式・ガスヒートポンプエアコン（非住宅部）、LED ランプ、ガス潜熱回収型給湯温水暖房機等、高効率の省エネルギー型機器を採用しました。【写真 5】</li> <li>・緑地灌水等の雨水利用、太陽光発電システムによる自然エネルギー利用しています。【写真 6】</li> <li>・電気自動車用急速充電器を設置しました。【写真 7】</li> <li>・上記、現計画の環境保全対策に加え、以下の対策により、更なる温室効果ガス排出抑制に努めました。 <ul style="list-style-type: none"> <li>* 詳細設計を進めるにあたっては、諸室レイアウト等を効率的に見直して、施設規模（延べ面積）を削減し、各種エネルギー負荷の低減を図りました。</li> <li>* 共用部分等の空調・照明設備は、防災センター等でスケジュール制御が可能な計画とし、効率的な運用を図っています。また、共用部分（諸室・階段等）に人感センサー付照明設備を採用しました。</li> <li>* 住宅専有部分の給湯暖房機については、「エコ運転機能」（給湯量の制限、浴室の省エネお湯はり・節約保温等）や「見える化機能」（エネルギー使用量・料金、CO<sub>2</sub> 排出量等の表示）を搭載した給湯リモコンを採用し、住宅入居者の省エネ意識向上を図りました。【写真 8】</li> <li>* 建物内に設置する駐車場台数を更に削減（当初計画 520 台から 104 台削減して 416 台設置）して公共交通機関の利用促進を図ることにより、低炭素交通システム普及促進を実施しました。</li> <li>* ホテル運営にあたっては、客室・バック諸室等は空室・不在時のこまめな消灯や空調停止に努めています。また、ホテルスタッフのエネルギー管理者による省エネパトロール実施や客室における清掃不要・リネン交換不要カードの利用等による宿泊客への省エネルギー奨励を行い、温暖化防止を推進しています。</li> <li>* 店舗・サービス施設は事業者及びグループ企業が利用することとし、ESG・SDGs の取り組みの一環として省エネ励行に努めています。</li> <li>* 住宅入居者には、重要事項説明書、マンションギャラリー、パンフレット等の説明により、環境影響評価制度や環境配慮仕様等のご理解を深めていただけるように努めています。</li> </ul> </li> </ul> |

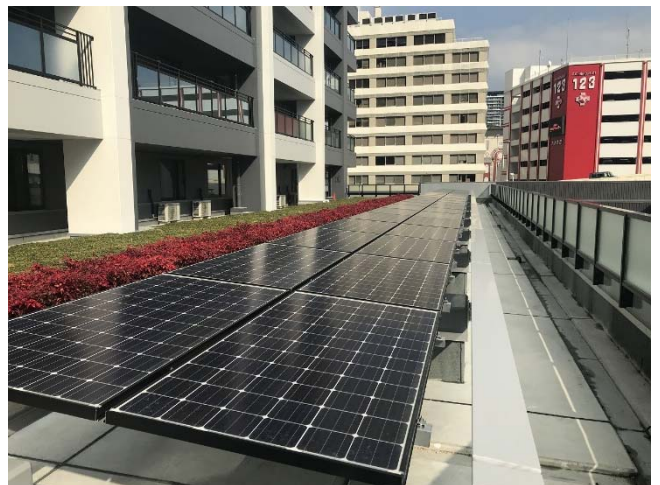
写真6：太陽光発電パネル

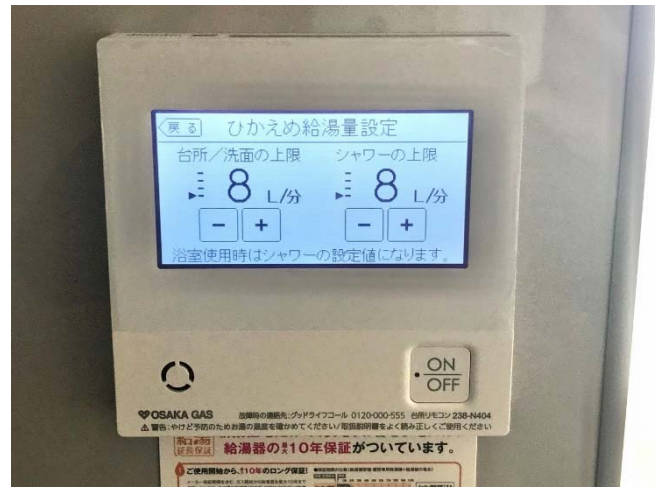
写真 8 : エコ運転機能付き給湯リモコン  
(住宅専有部)

| 市長意見 | 市長意見に対する事業者の見解 | 履行状況 |
|---|---|---|
| 大阪市における施策や最新技術の動向を踏まえ、詳細設計の段階では設備の省エネルギー化はもとより、外皮性能の向上や再生可能エネルギーの利用など、更なる温室効果ガス排出抑制を図ること。 | 詳細設計を進めるにあたって、諸室レイアウト等を効率的に見直して、施設規模（延べ面積）の削減を検討し、各種エネルギー負荷の低減を図ります。また、共用部分の空調・照明設備のスケジュール制御による効率的な運用、共用部分（諸室・階段等）における人感センサー付照明設備の採用、住宅専有部分の給湯暖房機におけるエコ運転機能・見える化機能を搭載した給湯リモコンの採用等を行います。また、外構部分にハイブリッド外灯（小型の太陽光パネル及び風力発電）を設置し、地域の方々や来訪者に省エネ啓発の視認化を行うなど、更なる温室効果ガス排出抑制を図ります。<br>(評価書 343 ページ) | <ul style="list-style-type: none"> <li>・更なる省 CO<sub>2</sub> 実現に向けた施設計画として、左記事項に加えて以下の内容を実施しました。 <ul style="list-style-type: none"> <li>* 外壁の全面に高断熱仕様を採用（住宅共用部・非住宅部は断熱性能向上）しました。</li> <li>* 住宅専有部分・共用部（2F 除く）及びホテル客室は全面に Low-E 複層ガラスを採用しました。（当初計画は、住宅専有部分の北面・バルコニー面を除く部分のみ設置）【写真 17】</li> <li>* 住宅共用部（2F）及びホテル共用部（4F）は合わせガラスを採用しました。</li> <li>* 給湯設備（住宅専有部分）は高効率仕様（性能向上）を採用しました。【写真 18】</li> </ul> </li> <li>・省 CO<sub>2</sub> 実現に向けた施設運用については、共用部分の空調・照明設備のスケジュール制御によって効率化を図りました。</li> <li>・住宅部分（事業者保有部分）において、断熱・遮熱、節電、節水・再利用等を含む取組みが評価され、令和 5 年 4 月に DBJ Green Building 認証<sup>(※)</sup>を取得しました。（※環境・社会への配慮がなされた不動産を支援するために日本政策投資銀行（DBJ）が 2011 年に創設した制度）</li> </ul> |

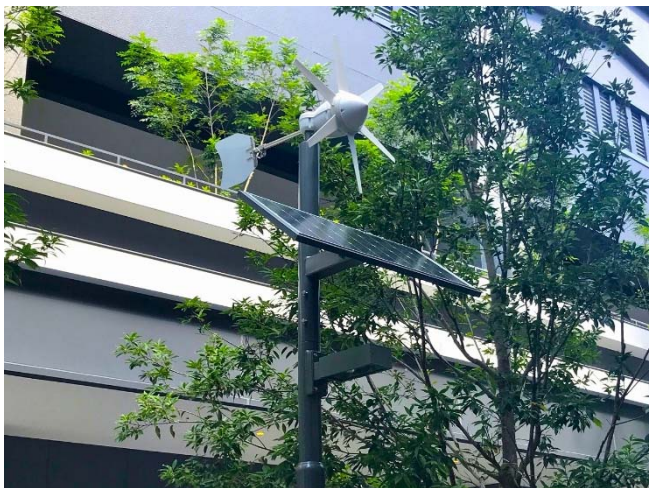
写真 9 : ハイブリッド外灯

| 項目 | 環境保全措置（供用後） | 履行状況 |
|---|---|---|
| 地球環境 | <p>＊本計画建物は長期間供用されることから、特に非住宅部については省エネルギーの取組み状況を自主的に点検・評価し、最新技術の導入など着実な温室効果ガスの排出抑制に努める。</p> | <p>＊外構部分にハイブリッド外灯（小型の太陽光パネル及び風力発電）を設置し、地域の方々や来訪者に省エネ啓発の視認化を行っています。【写真 9】</p> <p>＊本計画建物は長期間供用されることから、特にホテル専用の設備管理室を設け、省エネルギーの取組み状況を自主的に点検・評価しています。また、ホテル客室・スパ施設には最新技術を導入した節水効果のあるシャワーヘッドを採用しました。今後も、最新技術の導入など着実な温室効果ガスの排出抑制に努める予定です。</p> |

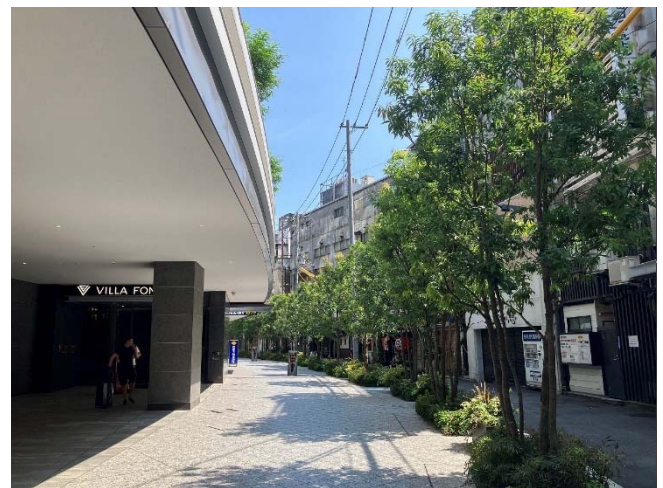
写真 10 : 南面街路樹

| 項目 | 環境保全措置（供用後） | 履行状況 |
|---|---|---|
| ヒートアイランド | <ul style="list-style-type: none"> <li>・人工排熱抑制及び周辺環境への配慮として、高断熱の建物外壁の採用による空調負荷低減、低層部屋上からの排気・排熱等を検討する。</li> <li>・建屋南面の1階店舗沿いの上部に日除けとなる庇を設置する他、施設利用者が立ち入ることが可能な2階通路部分は屋根（上部階）のある半屋外空間とし、地上部の道路沿いは、樹冠の大きな高木を列植して緑陰を作り、歩行者への日差しを遮るよう日射遮断対策を実施する。</li> <li>・道路沿い（特に南面）の歩道状公開空地における低木の植栽帯の設置や保水性舗装の採用等、地表面の高温化抑制に配慮した計画とする。</li> <li>・雨水再利用による緑地灌水等、水の効率的利用を図りながら、地表部の体感温度低下への対策を検討する。</li> <li>・事業計画地は「風の道」ビジョン〔基本方針〕の梅田周辺地区クールゾーンに位置することから、高層部の長辺を東西方向とした建物形状とする。</li> <li>・道路沿いに歩道状公開空地や敷地内・建物緑化を施し、「風の道」に配慮した計画とする。</li> </ul> | <ul style="list-style-type: none"> <li>・人工排熱抑制及び周辺環境への配慮として、高断熱の建物外壁の採用による空調負荷低減、低層部・最上階の屋上からの排気・排熱等を実施しています。</li> <li>・建屋南面の1階店舗沿いの上部に日除けとなる庇を設置する他、施設利用者が立ち入ることが可能な2階通路部分は屋根（上部階）のある半屋外空間とし、地上部の道路沿いは、樹冠の大きな高木を列植して緑陰を作り、歩行者への日差しを遮るよう日射遮断対策を実施しました。【写真 10】</li> <li>・道路沿い（特に南面）の歩道状公開空地における低木の植栽帯の設置や保水性舗装の採用等、地表面の高温化抑制に配慮しました。</li> <li>・雨水再利用による緑地灌水等、水の効率的利用を図りながら、地表部の体感温度低下への対策を実施しました。</li> <li>・事業計画地は「風の道」ビジョン〔基本方針〕の梅田周辺地区クールゾーンに位置することから、高層部の長辺を東西方向とした建物形状としました。</li> <li>・道路沿いに歩道状公開空地や敷地内・建物緑化を施し、「風の道」に配慮しました。</li> </ul> |

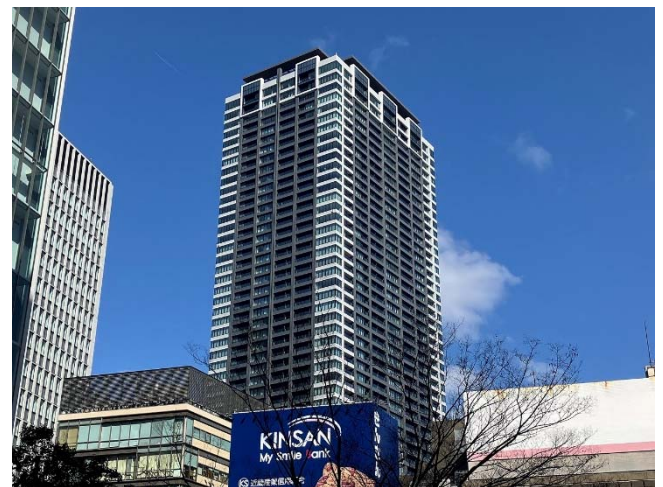
写真 12 : 外観デザイン (南西)

| 項目 | 環境保全措置（供用後） | 履行状況 |
|---|---|---|
| 景観 | <ul style="list-style-type: none"> <li>・事業計画地は、大阪市景観形成推進計画において「都市魅力景観形成地域」に含まれており、景観形成の重要性が高い地域である。本事業では大阪駅周辺地区との調和のとれた建物配置や街並み形成を図り、良好な景観形成に努める。</li> <li>・建物低層部については、曾根崎お初天神通り商店街や曾根崎中州通りに面した賑わいづくりとして、敷地南西角の交差部分に地域の賑わい・交流の場となる広場スペースを設け、できる限り広場との一体感を出すように店舗の配置やデザインなどに工夫を行う。また、歩行者空間を動線・視覚的に分断しないように配慮した街路樹・植栽帯等による緑景観の創出や旧大阪北小学校の面影を感じる外観デザインなど魅力ある街並み形成に配慮する計画である。</li> </ul> | <ul style="list-style-type: none"> <li>・事業計画地は、大阪市景観形成推進計画において「都市魅力景観形成地域」に含まれており、景観形成の重要性が高い地域である。本事業では大阪駅周辺地区との調和のとれた建物配置や街並み形成を図り、良好な景観形成に努め、品格のある建物を目指しました。</li> <li>・建物中高層部は、濃いグレー系を基調とした外観とし、コントラストの強い白系と黒系の色彩変化により、できる限り圧迫感を低減しました。【写真 12】</li> <li>・建物低層部については、曾根崎お初天神通り商店街や曾根崎中州通りに面した賑わいづくりとして、敷地南西角の交差部分に地域の賑わい・交流の場となる広場スペースを設け、できる限り広場との一体感を出すように店舗の配置やデザインなどに工夫を行いました。また、歩行者空間を動線・視覚的に分断しないように配慮した街路樹・植栽帯等による緑景観の創出や旧大阪北小学校の面影を感じる外観デザインなど魅力ある街並み形成に配慮しました。【写真 13】</li> </ul> |

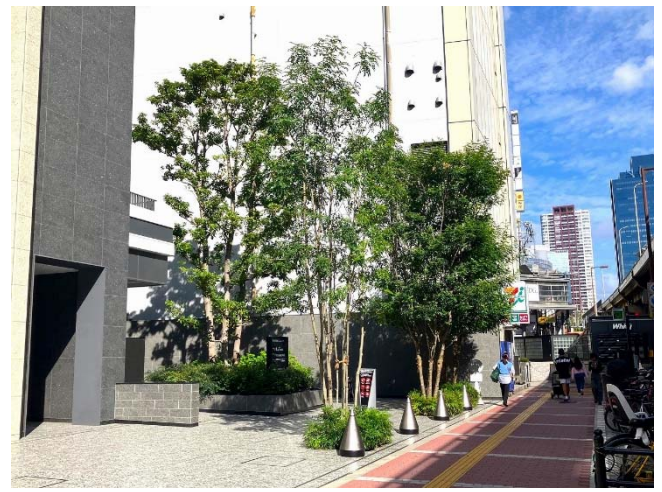
写真 14：シンボルツリー（北東角）

| 項目 | 環境保全措置（供用後） | 履行状況 |
|---|---|---|
| 緑化 | <ul style="list-style-type: none"> <li>・道路に面した建物周縁部に街路樹を配置するとともに、南面に低木の植栽帯、北東角及び南東角のオープンスペースにも緑地を配置する。</li> <li>・敷地周縁部の街路樹は樹冠の大きな高木の樹種を選定し、北東角や南東角付近等の視認性の高い位置にはシンボルツリーを配置するなど、緑視効果にも配慮する。</li> <li>・低層部（2 階）には、施設利用者が立ち入ることが可能な庭園と南面建屋の外周部に植栽帯を配置する。なお、地上部の歩行者からの視点に配慮して建物南面先端の跳ね出し部まで植栽を行う。</li> <li>・ヒートアイランド対策や風害対策の一部となっている緑地については、供用後の適切な維持管理に努め、状況に応じて補植や樹種の変更等を実施する。</li> </ul> | <ul style="list-style-type: none"> <li>・道路に面した建物周縁部に街路樹を配置するとともに、南面に低木の植栽帯、北東角及び南東角のオープンスペースにも緑地を配置しました。</li> <li>・敷地周縁部の街路樹は樹冠の大きな高木の樹種を選定し、北東角や南東角付近等の視認性の高い位置にはシンボルツリーを配置するなど、緑視効果にも配慮しました。【写真 14】</li> <li>・低層部（2 階）には、旧小学校の石碑等を設置し、南面建屋の外周部に植栽帯を配置しました。なお、地上部の歩行者からの視点に配慮して建物南面先端の跳ね出し部まで植栽を行いました。【写真 15】</li> <li>・ヒートアイランド対策や風害対策の一部となっている緑地については、供用後の適切な維持管理に努め、状況に応じて補植や樹種の変更等を実施する予定です。</li> </ul> |

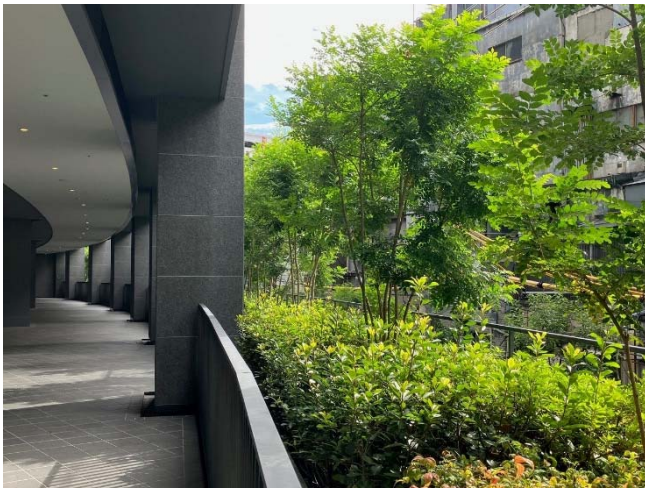
写真 15：2F 南面植栽

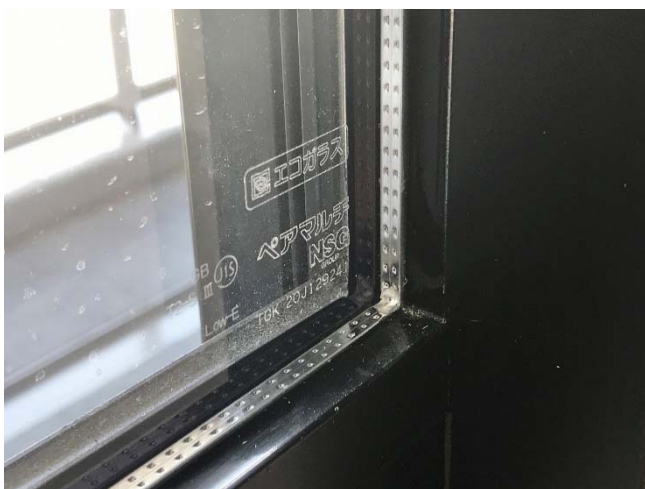
写真 17：LowE 複層ガラス（ホテル客室）

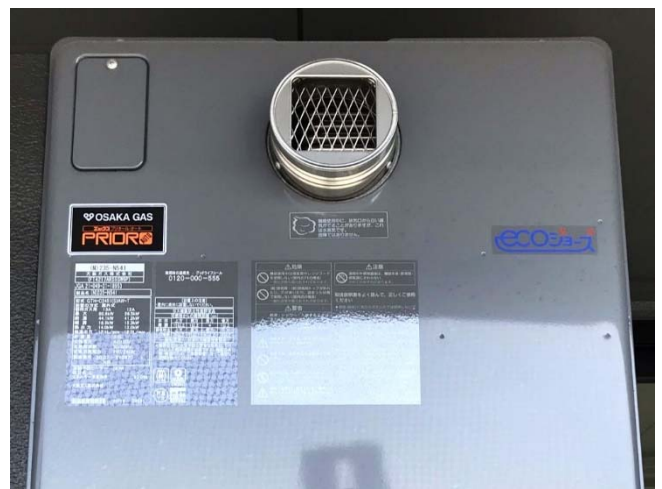
写真 18：高効率給湯器（住宅専有部）
