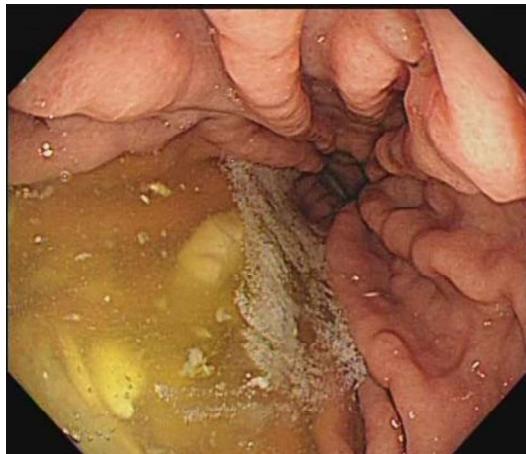
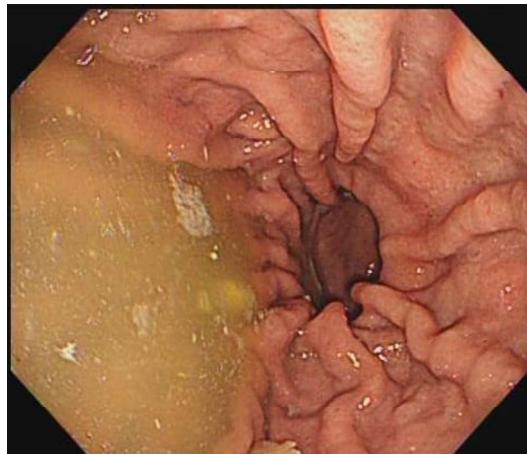
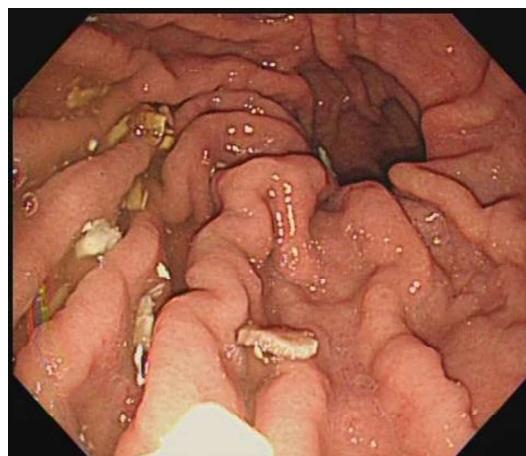
●前処置不良例

ある程度吸引し、何とか視認できたが残渣は完全には除去できず、画像評価としては不適切な例である。

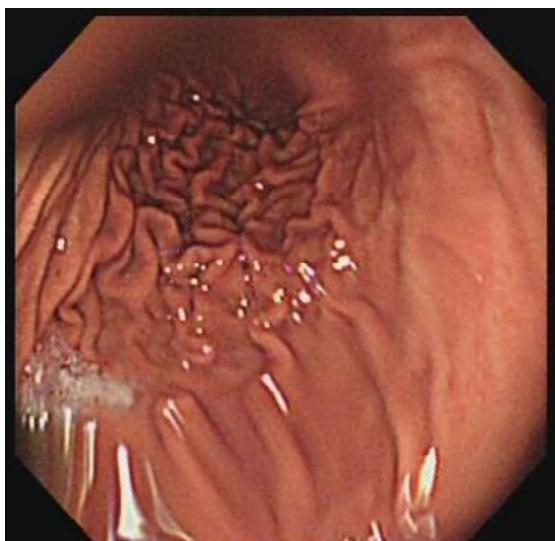
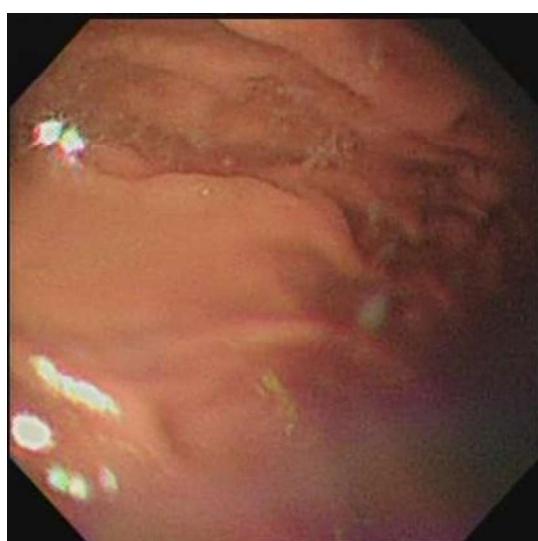
●レンズの曇り例

検査前にレンズ面をクリーナ付きの綿棒などで十分に汚れを拭き取るように心がける。

下図2例の場合は胃内挿入後、送気送水ボタンで曇りは取れたが、粘膜上やレンズ面の汚れ、ブレのあるような不適切な記録画像が1検査で5コマを超えないように努める

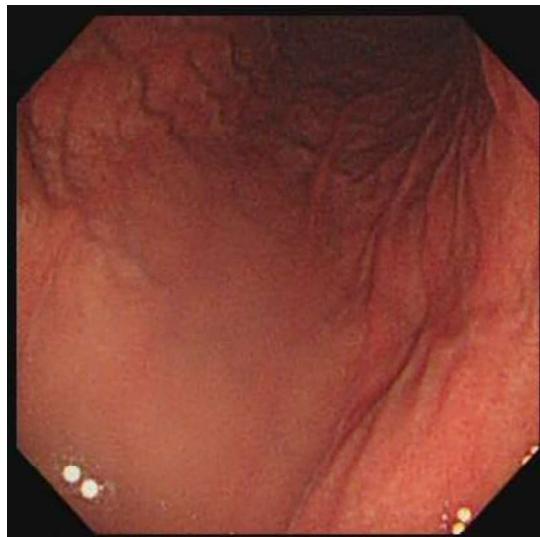
A

●胃内の水除去不足

粘膜像が記録されていない。写真はガスコン水が残っており(A)、粘膜面が判別できるように丁寧に吸引除去する(B)。

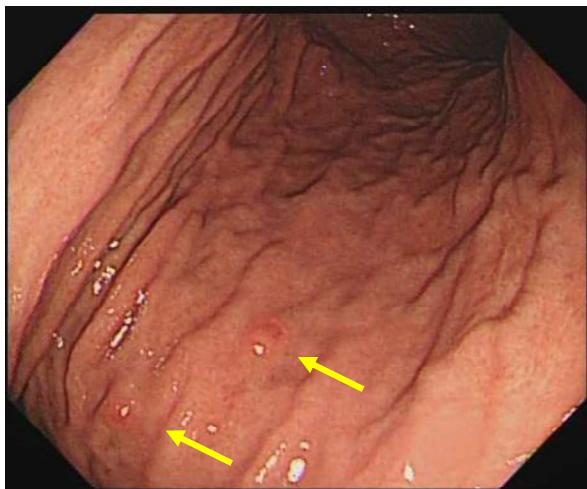
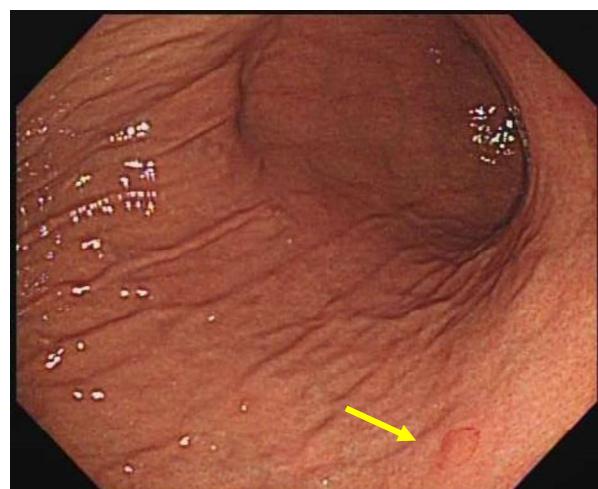
●吸引痕

しつかりとした胃液除去が必要であるが、それにより吸引によるアーチファクトを生じることがある。許容範囲とするが、できるだけ吸引痕が残らないように慎重に吸引することに心がける。

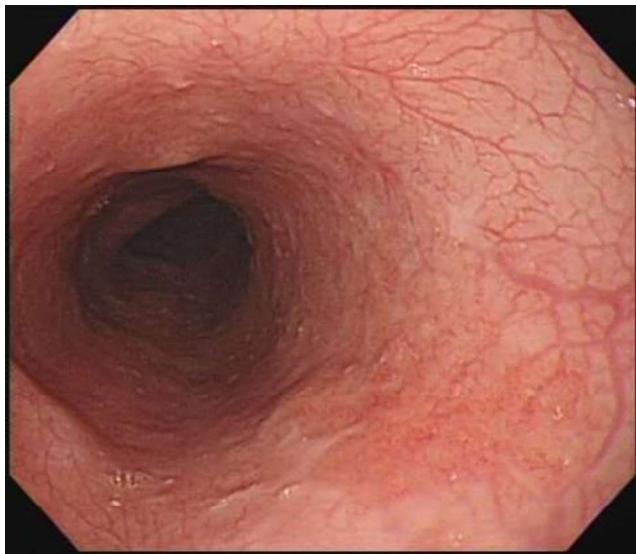
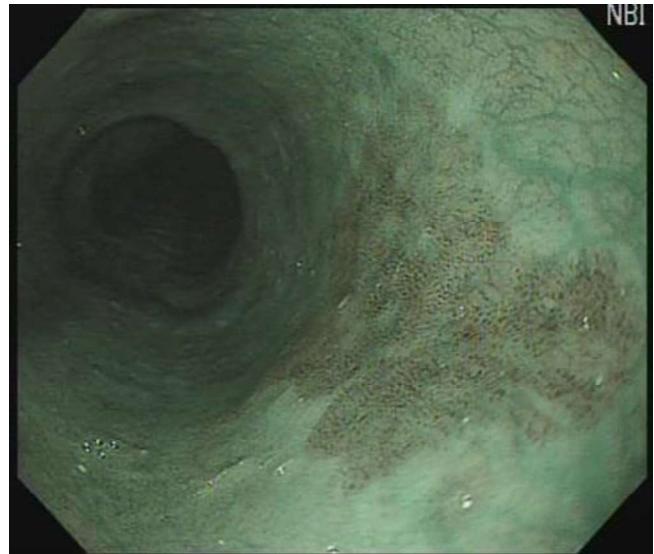
●画像強調観察(NBI、BLI、OEなど)も積極的に取り入れる

下図は早期食道癌例であるが大阪市胃がん検診においてはルゴール塗布禁忌である。疑い所見がある場合、画像強調観察(NBI、BLI、OEなど)ができる施設においては積極的にそれを用いる。

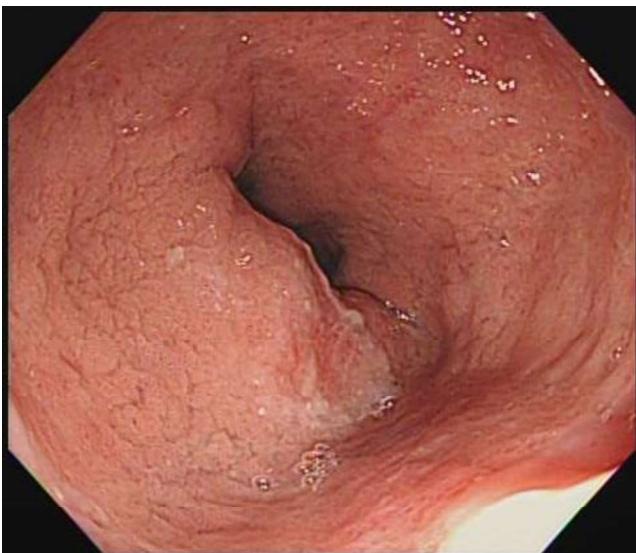
A

●食道胃接合部撮影

左図では充分な接合部撮影がなされていない(A)。逆流性食道炎(ロサンゼルス分類 A)所見が深呼吸を行い内腔を広げ、記録(B)することにより、より鮮明に判別できた。

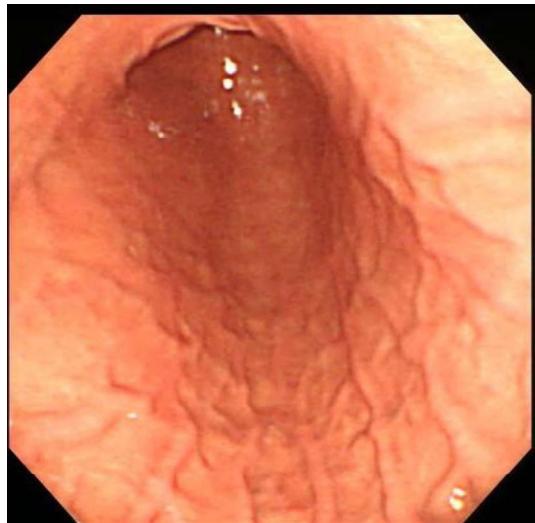
●撮影条件

撮影条件オーバー気味でピントずれ画像
呼吸静止もしっかりと撮影に心がける。

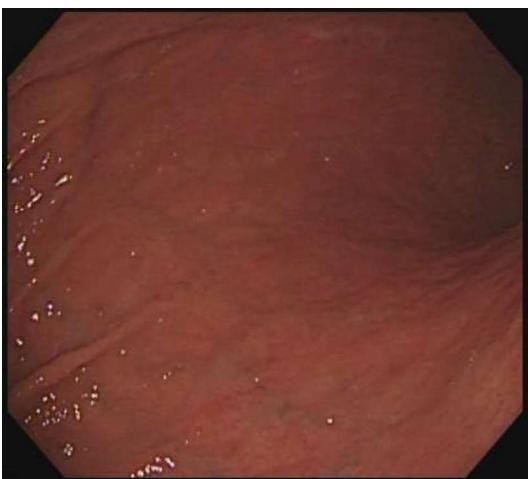
逆にこの画像は撮影条件アンダー気味である。特に経鼻内視鏡では遠景が暗くなり傾向があり、追加撮影も必要となる。

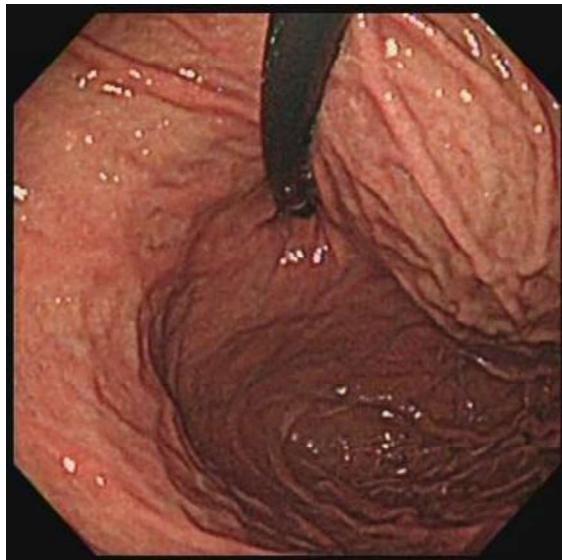
GIF-XP260N

●経鼻内視鏡での遠景画像(旧型の機種)

下図も経鼻内視鏡像での光量不足例で、特に穹窿部の撮影は全体的に暗くなり詳細不明となる(A)。穹窿部の全景では、適正な露出の得にくい場合は、胃穹窿部の数枚の撮影などを追加する。(B)。

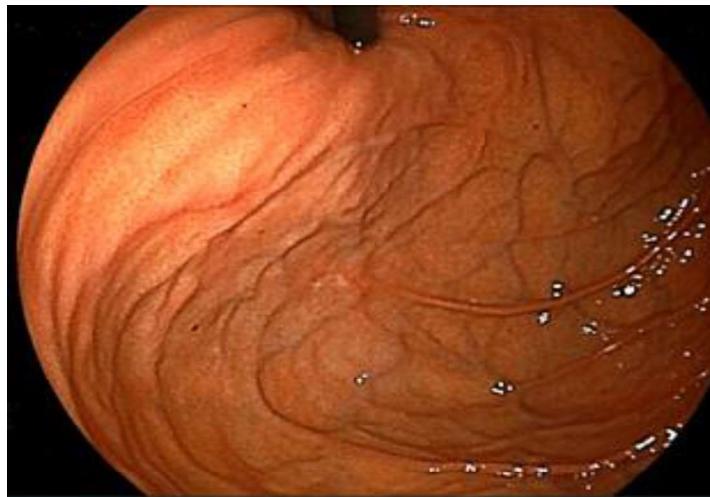
EG-L580NW7

経鼻内視鏡での遠景画像(現在の機種)

下図では経鼻内視鏡像においても、光量の充分な穹窿部全体の撮影が行われている。
