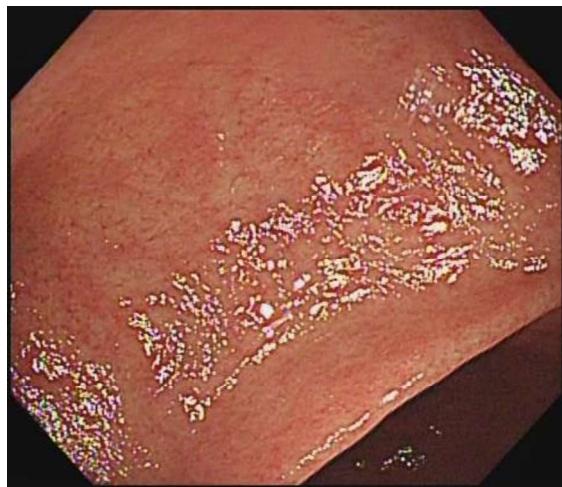
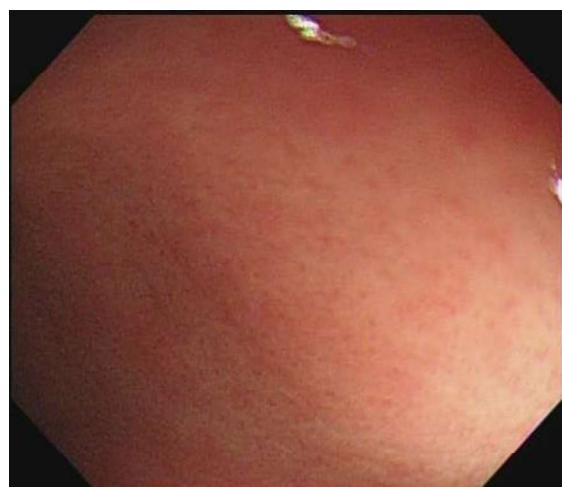
### ●ランドマークなしの画像

前庭部小彎撮影に続いて前庭部小彎後壁を撮影しているが、右画像のみの画像ではランドマークが記録されておらず、どの部位かは前後の画像を照らし合わせないとわからない。撮影順序の流れである程度判別はできるが、複数枚続いた場合は網羅性に欠ける。できるだけすべての画像にランドマークが入った画像撮影に心がける。

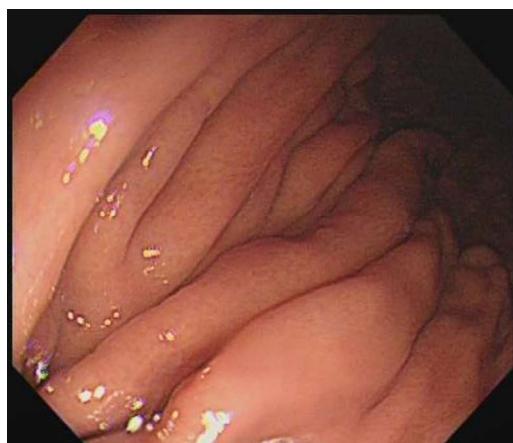
A

空気量が少ないと襞間の粘膜面が不明である(A)。

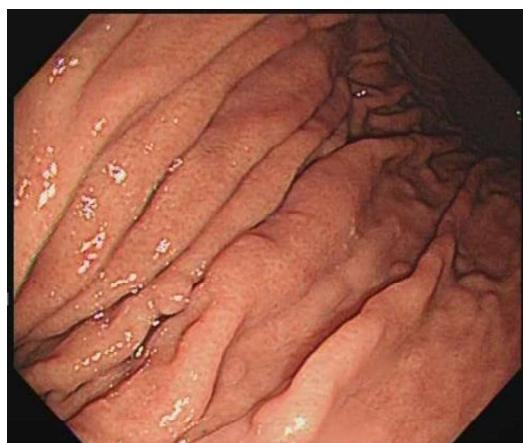
B

やや送気するとポリープの存在が判明した(B)。

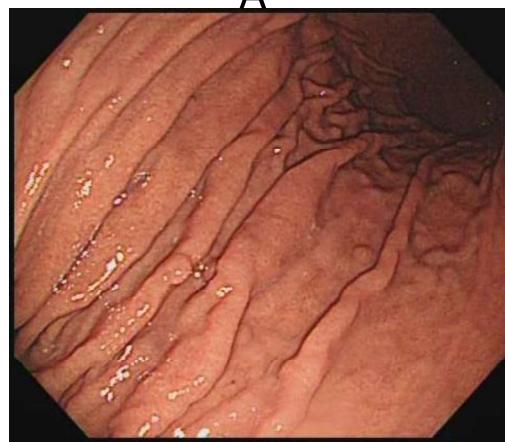
C

さらに送気するとさらに他のポリープの存在も鮮明に確認できた(C)。

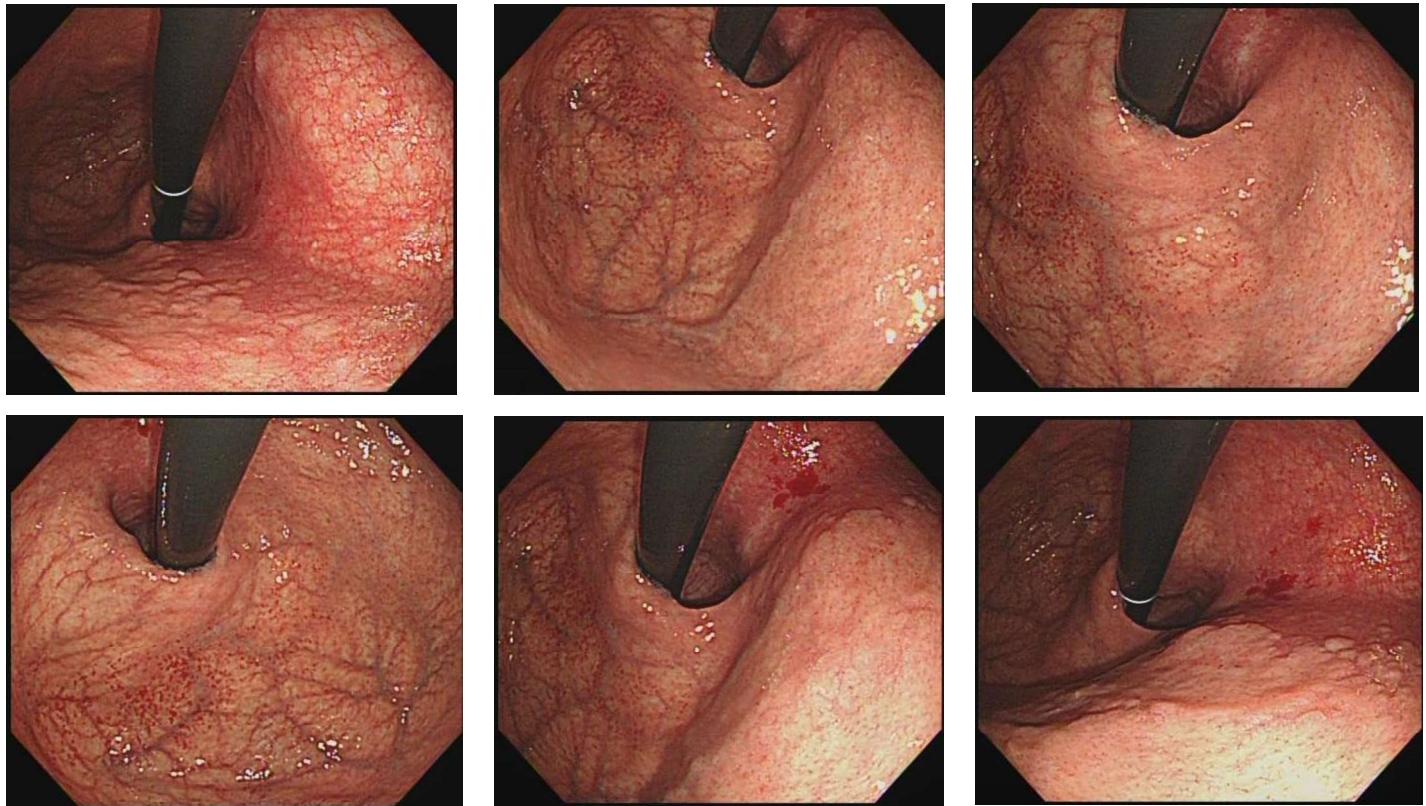
### ●空気量の注意点

噴門部をくまなく撮影する必要があるが、高齢の萎縮が進んでいる例では特に過進展しすぎないように心がける。この場合0-3例で、空気量がやや多くしたため、噴門部小彎にわずかな出血が見られた。さらに空気量を多くするとMallory-Weiss Syndromeなどの裂傷を引き起こすことがあるため注意が必要である。

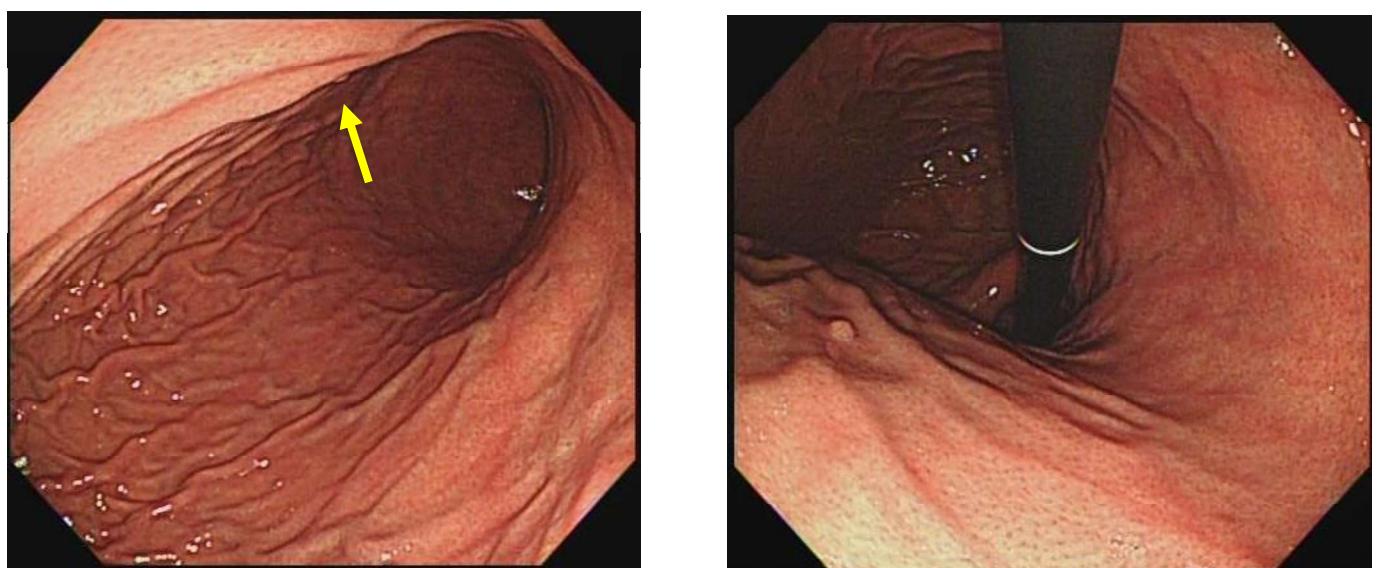
### ●網羅性の確認

胃体部中部小彎前壁よりのポリープ

胃体部見下ろし撮影では判別困難(矢印)であるが、反転Jターンにて容易に観認できる。体上部から体中部小彎を中心とした病変が見落とされる最大の原因はこのJターン観察を省くことにある。丹念な観察が必要である。

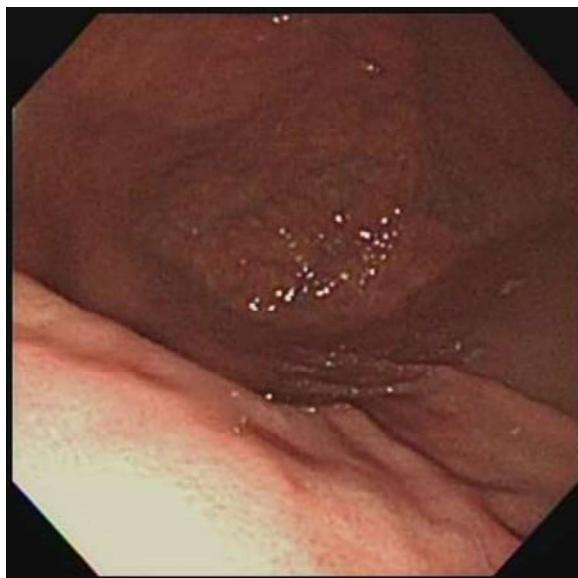
A

粘膜面に近接しすぎて記録されており、近くはハイライトで微細な粘膜構造を捉えておらず、遠くは光量不足で情報が得られていない。

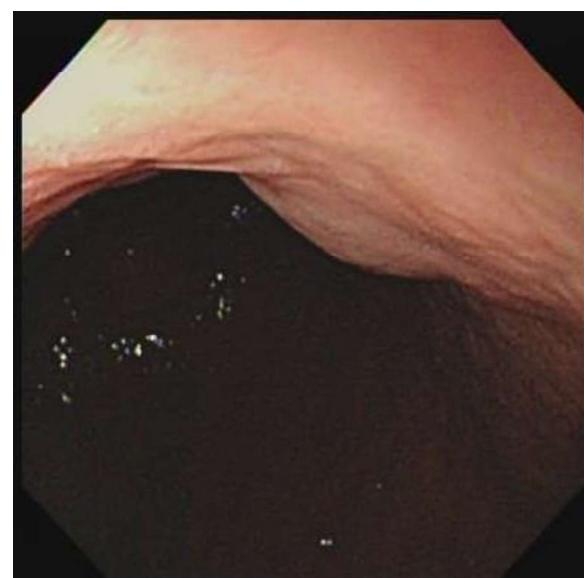
B

特に経鼻内視鏡での観察像では輝度の差が強くなるので注意が必要(B)。

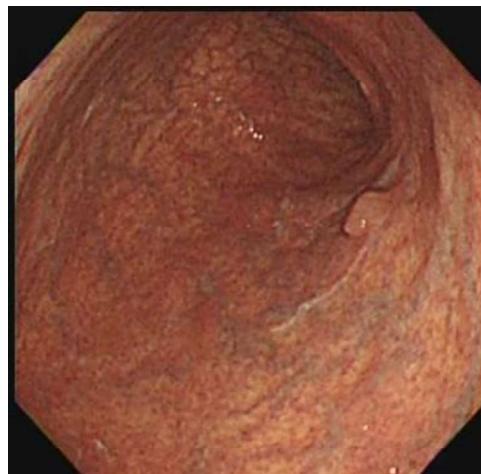
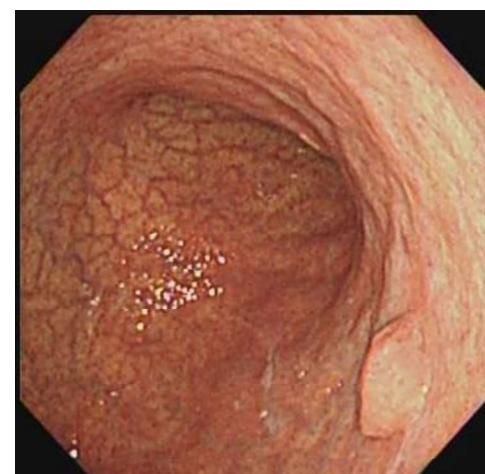
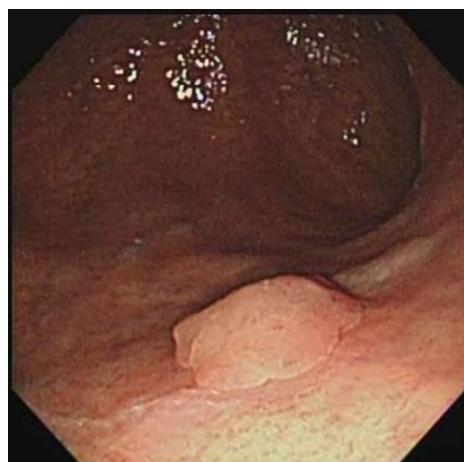
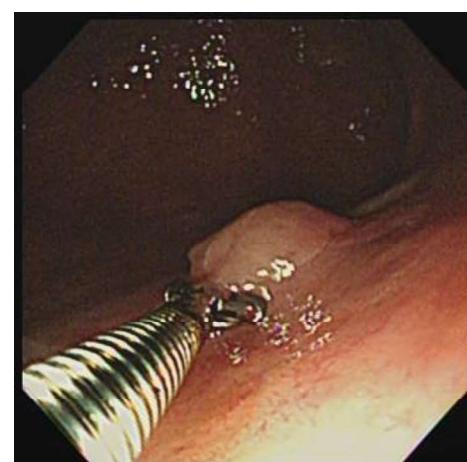
#### 胃腺腫例

病変部位の遠景、近景撮影に心がけ、ランドマークを入れた撮影でダブルチェック医にも病変部位を明解に確認できる画像に心がける。生検時の画像も追加撮影する。

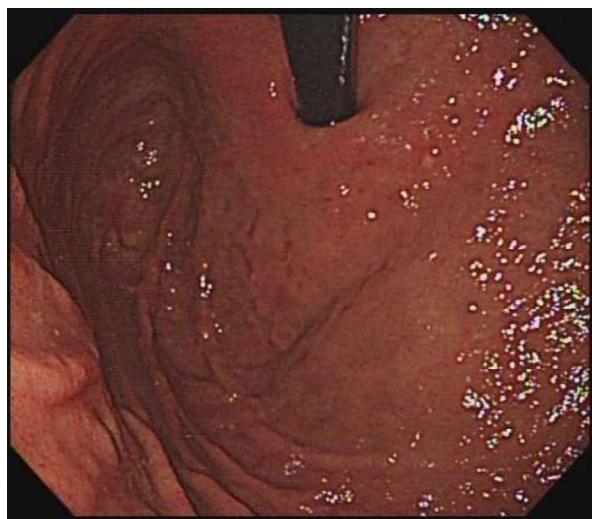
A

胃噴門部直下小弯の癌症例

胃穹窿部と噴門部大弯撮影のみで噴門部直下小弯の観察を省略すると(A)病変が見逃される(B)。

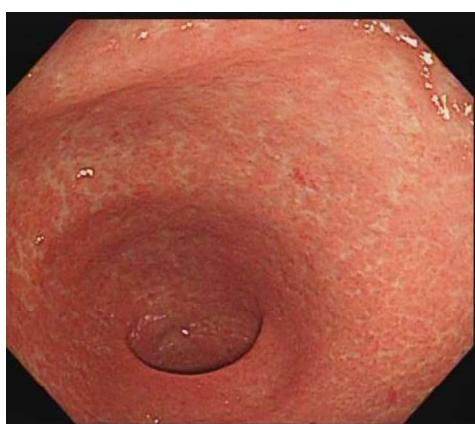
A

高齢者の幽門前庭部は大弯の彎入のため幽門輪の観察が困難なことがある(A.B)。幽門輪観察前に彎入部の大弯側にアングルをダウンし(B→C)、幽門部前庭部、死角となった大弯側の病変部も見逃さないように心がける(C.D)。
