## セメントマトリクスの風化・損傷による屋根からの石綿繊維の散逸に関する研究

酒井 護, 板野泰之, 中尾賢志, 花田拓也, 増田淳二

## Investigation of fibrous asbestos releasability from roof with cement sheets weathering

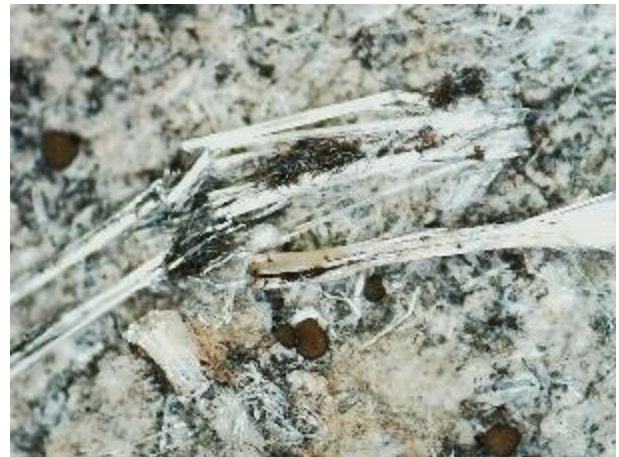
図3 成形板 B<sub>1</sub>(左)及び B<sub>2</sub>(右)の表面の実体顕微鏡像  
(成形板 B<sub>2</sub>は石綿繊維が容易に確認できるなど表面の劣化が激しい)

成形板 B<sub>1</sub> 及び B<sub>2</sub> は図 3 に示すように表面の劣化状態が異なっていた。装置全体は、模式図を図 2 に示した通りである。クランプで固定した成形板の前部に約 300 mm × 300 mm のアルミフレームにはさみこんだ目開き 0.67 mm のポリプロピレン製フィルタを配して衝突した模擬雨滴が発する飛沫を捕集した。また、成形板の下部には開口 425 mm × 550 mm のバットを配し、模擬降雨による流水を捕集した。成形板 B 及び C のそれぞれにつ

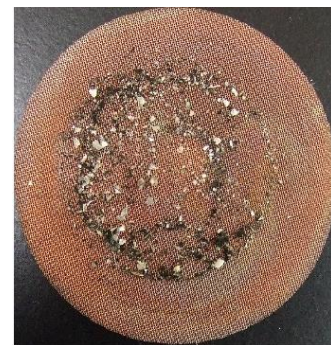
図5 成形板 A 下部のバットに  
捕集された水をろ過したフィルタ

バットに溜っていた雨水の量は約 1 L であった。この  
雨水をろ過したフィルタには図 5 に示したようにセメント  
マトリクスと考えられる粒子状物質が多数存在していた。  
このフィルタには、図 6 に示したようにセメントマトリクスが  
付着したクリソタイルと考えられる繊維状粒子も見られた。

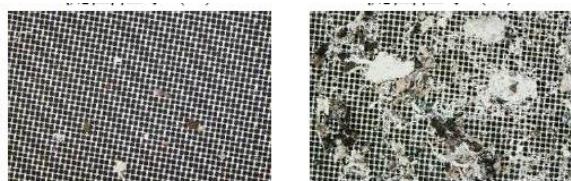
図8 成形板 B<sub>1</sub>(左)及び B<sub>2</sub>(右)の下部のバットに  
捕集された模擬雨水をろ過したフィルタの比較

成形板 B<sub>1</sub> 及び B<sub>2</sub> の下部に配置したバット中にたまった模擬雨水をろ過したフィルタの写真を図 8 に示す。成形板 B<sub>2</sub> のフィルタにはセメントマトリクスと考えられる粒子状物質が多数見られた。
