1. 最大震度 6 弱！大阪北部地震発生！

連載：堂島大橋改良事業進捗報告 VOL.1

3. 平成 30 年度完成工事

2019 年 1 月 大阪市建設局道路部橋梁課

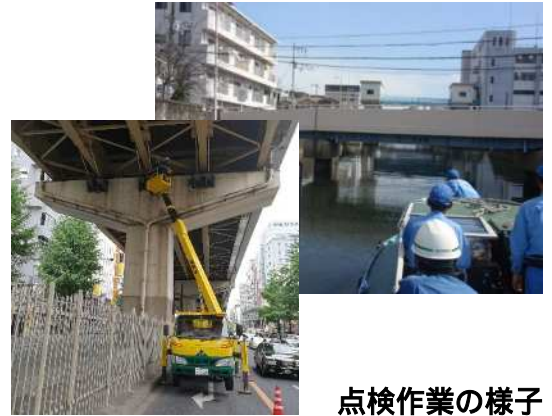
発生直後から通行の安全を確認する緊急点検を実施するとともに、橋梁課では、12名の職員を動員し、橋梁のさらなる安全を確認するために船舶や高所作業車などを用いて、主に支承周りの詳細点検を行い、問題が無いことを確認しました。

点検作業の様子

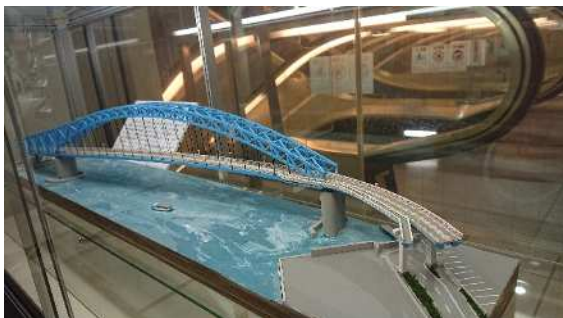
千歳橋模型(作:吉川重光様)

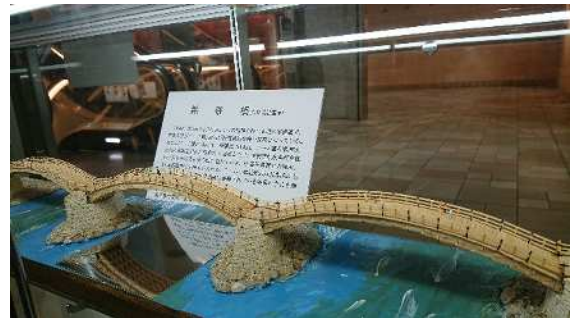
錦帯橋模型(作:吉川重光様)

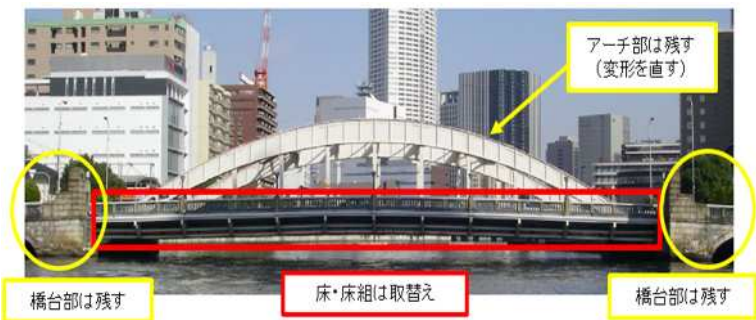
工事では、損傷の激しい床や床組は取替を行い、また元々コンクリートであった床を鋼製の床にすることにより、構造を薄くして桁下空間を確保します。アーチ部や橋台については、比較的健全な状態を保っていることから、補修を行ったうえでこれらは残します。

工事内容

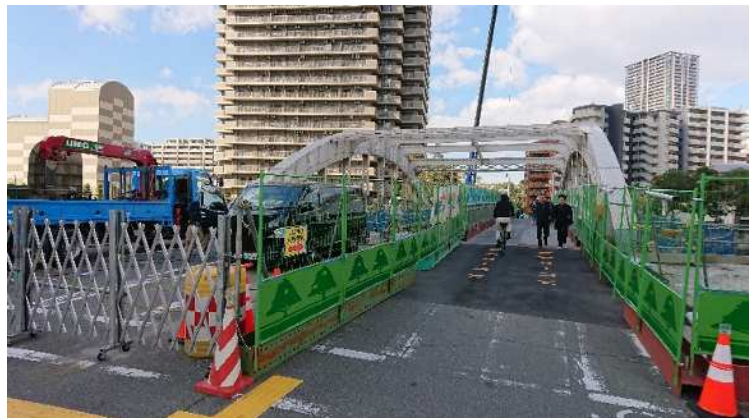
平成 30 年 2 月に工事のため車道の通行止めを実施し、コンクリート床の撤去及び、アーチの変形の補修が完了しています。現在は既設の床組の撤去や新しい床組の設置を行っており、その後、塗装や舗装工事等を経て平成 32 年 1 月の工事完成を目指しています。

現在の状況

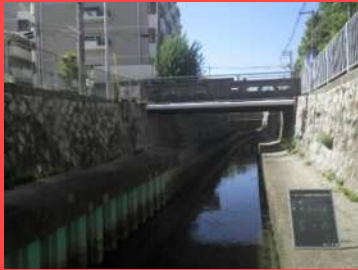
橋梁の架け替え工事
(駒川 9 号橋：工事着手前)

平成 30 年度は駒川 9 号橋など架け替え 4 橋を行うとともに吾彦大橋の耐震対策工事や阿倍野橋の橋面改修工事等を実施しました。今後も市民のみなさまの安全・安心を確保するため、計画的な橋の架け替えや補修などを進めていきます。

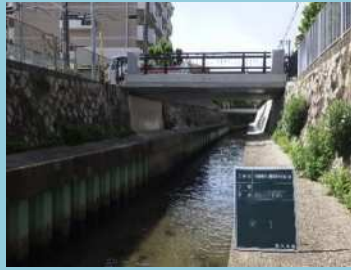
2018 年 5 月 31 日 完成

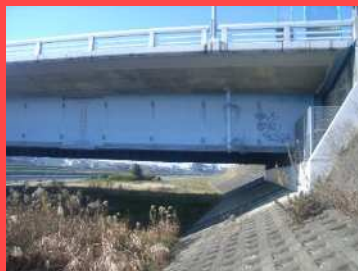
耐震対策工事
(吾彦大橋：工事着手前)

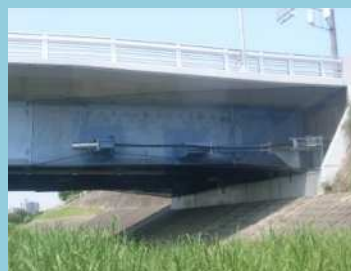
落橋防止装置設置

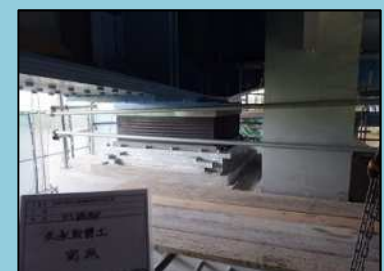
支承取替

2018 年 8 月 31 日 完成

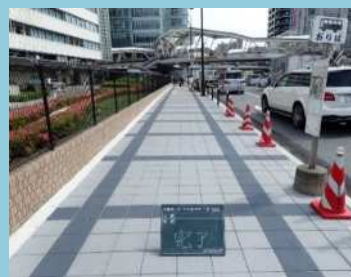
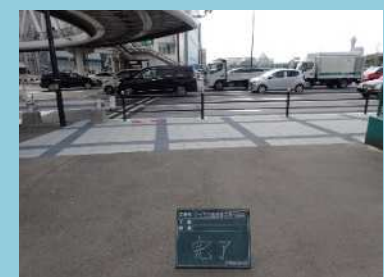
2018 年 6 月 29 日 完成
