1. 台風 21 号発生！非常に強い勢力で近畿地方に上陸！

4. 連載：堂島大橋改修事業進捗報告 Vol.2

2019年3月 大阪市建設局道路部橋梁課

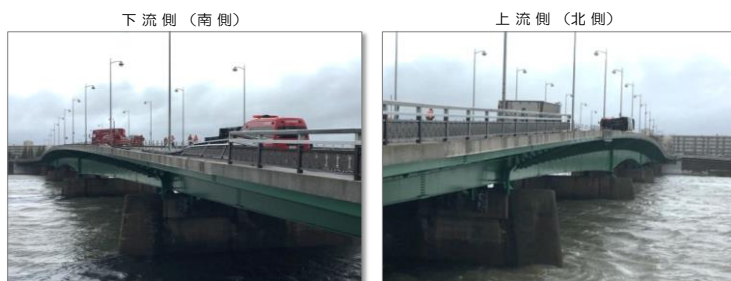
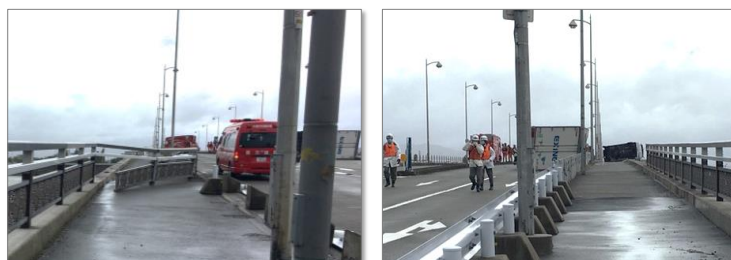
▲神崎橋

平成 30 年 9 月 4 日(火)、台風第 21 号が、非常に強い勢力で近畿地方に上陸しました。大阪市内でも最大瞬間風速 47.4(m/s)が観測されたほか、1961 年の第 2 室戸台風の時に観測された過去の最高潮位を上回る高潮を記録するほどでした。台風 21 号に伴う橋梁の主な被害は、兵庫県尼崎市と淀川区を結ぶ神崎橋において強風により高欄が倒壊しました。現在は仮復旧として、仮設フェンスを設置することで通行の安全を確保しています。本復旧については、平成 31 年 2 月に工事契約し、現在工事着手に向けた準備作業を行っています。

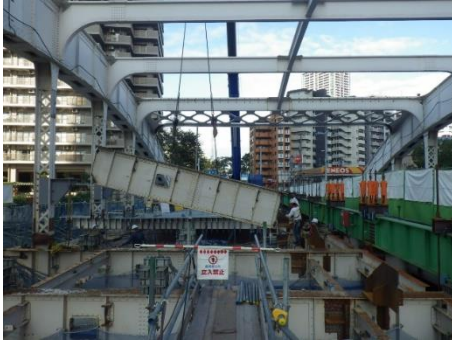
▲鋼製床組架設工

堂島大橋改修事業については、前回、床組（鋼桁）撤去工及び鋼製床組架設工を実施していることをご報告しましたが、現在、鋼製床組溶接・ボルト締工を実施しています。

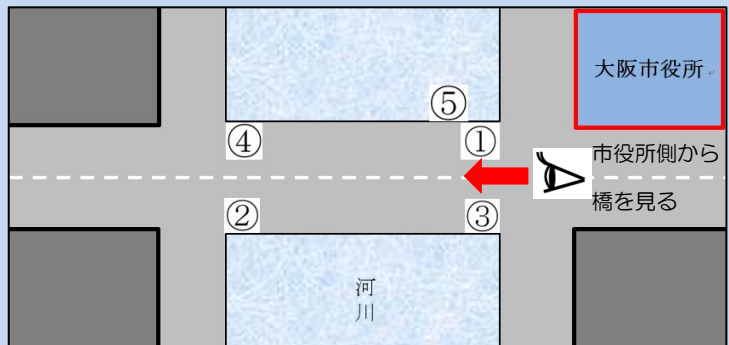
▼取付位置図

大阪市にある橋梁の橋名板の取付位置と字体・書体には、ルールがあるのをご存じでしょうか？実は「**大阪市役所**」と、「**橋に向かう方向**」を基準としています。位置関係は下の取付位置図および表のようになっています。

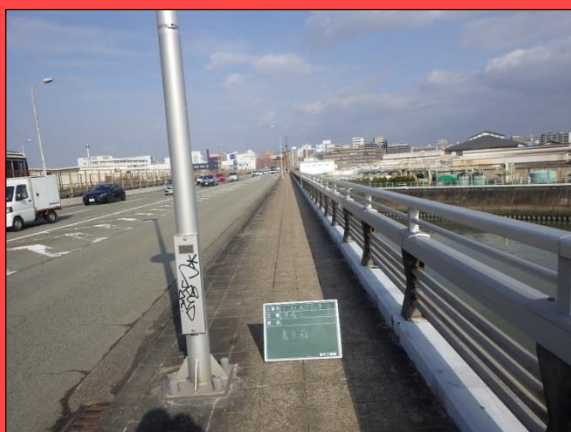
▲歩道拡幅工事
(十八条大橋：工事着手前)

●平成30年12月、十八条大橋の下流側の改良工事が完了しました。上流側は平成28年に完成しており、今回で上下流両側の改良工事が完了しました。本工事により歩道が拡幅されることで、利便性が向上するとともに、歩道と車道の境界部に新しく防護柵を設置することにより、安全性の向上も図りました。

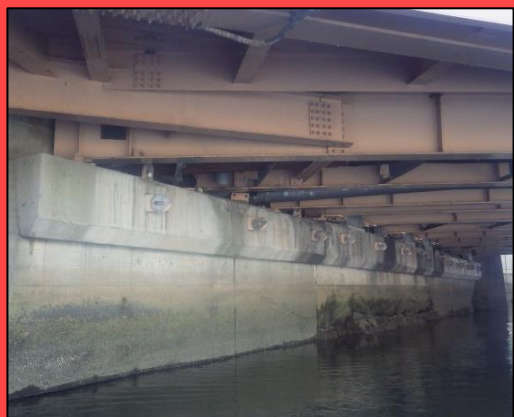
▲津波対策工事
(岩崎橋：工事着手前)

●平成31年3月、岩崎橋の津波対策工事が完了しました。津波到達後の水位上昇の際、浮力によって橋桁が浮き上がり、流出することを防ぐため、橋桁と橋台を接続するチェーン等を設置しました。

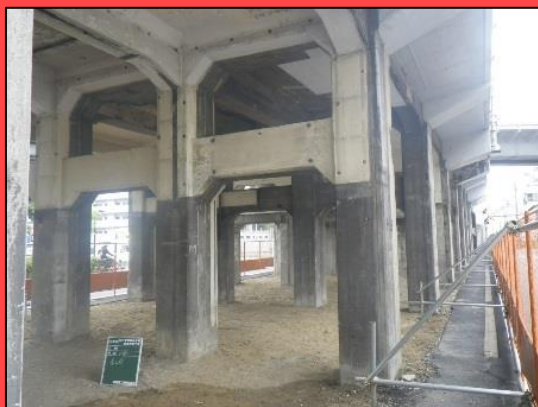
▲耐震対策工事
(北方貨物線高架橋：工事着手前)

●北方貨物線高架橋や中津高架橋の耐震対策工事を行いました。例えば、北方貨物線高架橋の工事ではコンクリート巻き立てによる橋脚補強を行いました。
