## 1. 台風 21 号発生！非常に強い勢力で近畿地方に上陸！

#### 4. 連載：堂島大橋改修事業進捗報告 Vol.2

## 5. 平成 30 年度完成工事

2019 年 3 月 大阪市建設局道路部橋梁課

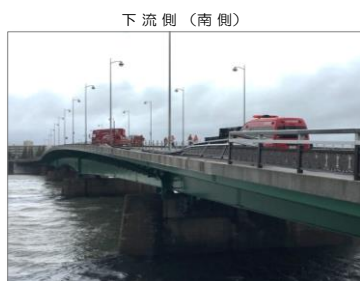
平成 30 年 9 月 4 日(火)、台風第 21 号が、非常に強い勢力で近畿地方に上陸しました。大阪市内でも最大瞬間風速 47.4(m/s)が観測されたほか、1961 年の第 2 室戸台風の時に観測された過去の最高潮位を上回る高潮を記録するほどでした。台風 21 号に伴う橋梁の主な被害は、兵庫県尼崎市と淀川区を結ぶ神崎橋において強風により高欄が倒壊しました。現在は仮復旧として、仮設フェンスを設置することで通行の安全を確保しています。本復旧については、平成 31 年 2 月に工事契約し、現在工事着手に向けた準備作業を行っています。

下流側（南側）

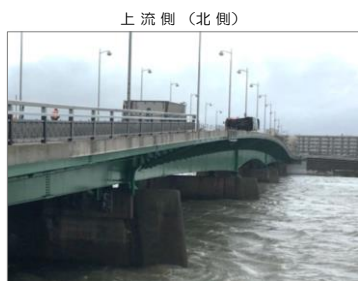
上流側（北側）

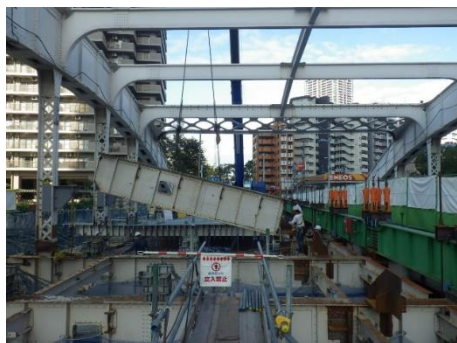
堂島大橋改修事業については、前回、床組（鋼桁）撤去工及び鋼製床組架設工を実施していることをご報告しましたが、現在、鋼製床組溶接・ボルト締工を実施しています。

▲床組（鋼桁）撤去工

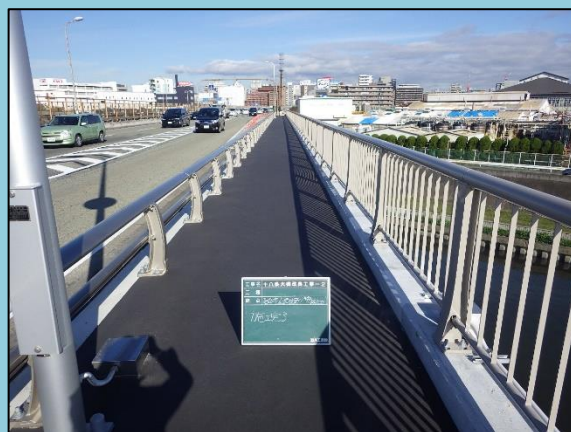
●平成 30 年 12 月、十八条大橋の下流側の改良工事が完了しました。上流側は平成 28 年に完成しており、今回で上下流両側の改良工事が完了しました。本工事により歩道が拡幅されることで、利便性が向上するとともに、歩道と車道の境界部に新しく防護柵を設置することにより、安全性の向上も図りました。

▲2018 年 12 月完成

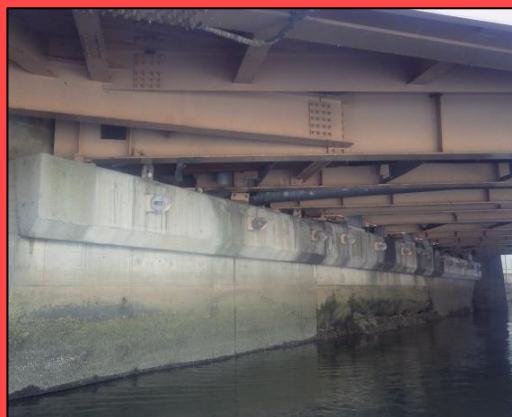
●平成 31 年 3 月、岩崎橋の津波対策工事が完了しました。津波到達後の水位上昇の際、浮力によって橋桁が浮き上がり、流出することを防ぐため、橋桁と橋台を接続するチェーン等を設置しました。

▲津波対策工事  
(岩崎橋：工事着手前)

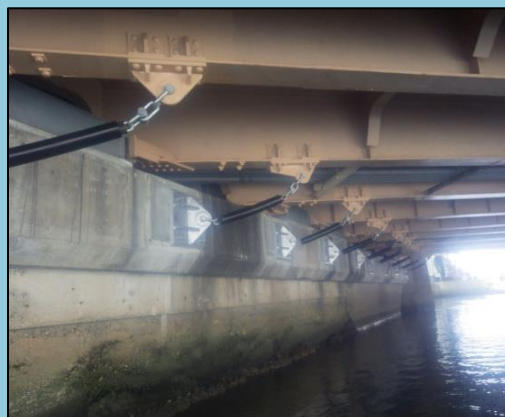
▲2019 年 3 月完成

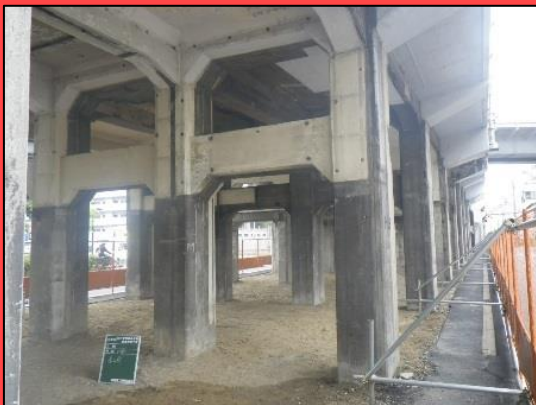
●北方貨物線高架橋や中津高架橋の耐震対策工事を行いました。例えば、北方貨物線高架橋の工事ではコンクリート巻き立てによる橋脚補強を行いました。

▲耐震対策工事  
(北方貨物線高架橋：工事着手前)

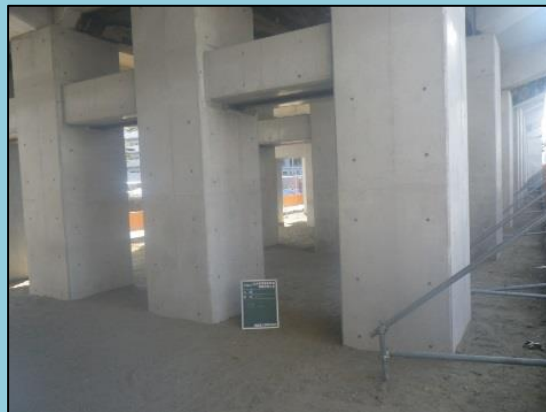
▲2018 年 12 月完成

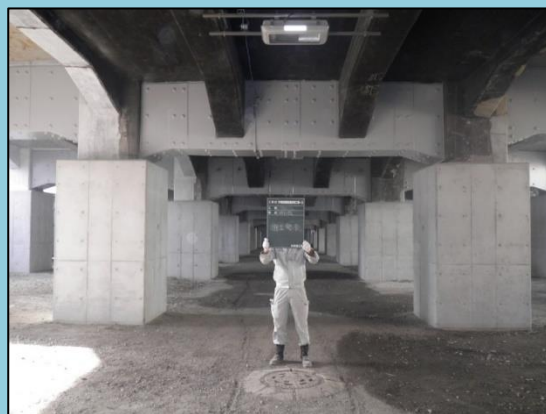
▲2019 年 2 月完成
