平成24年8月18日豪雨における大阪市内35地点の雨量記録及び浸水被害状況

平成24年8月18日豪雨の大阪市内雨量記録

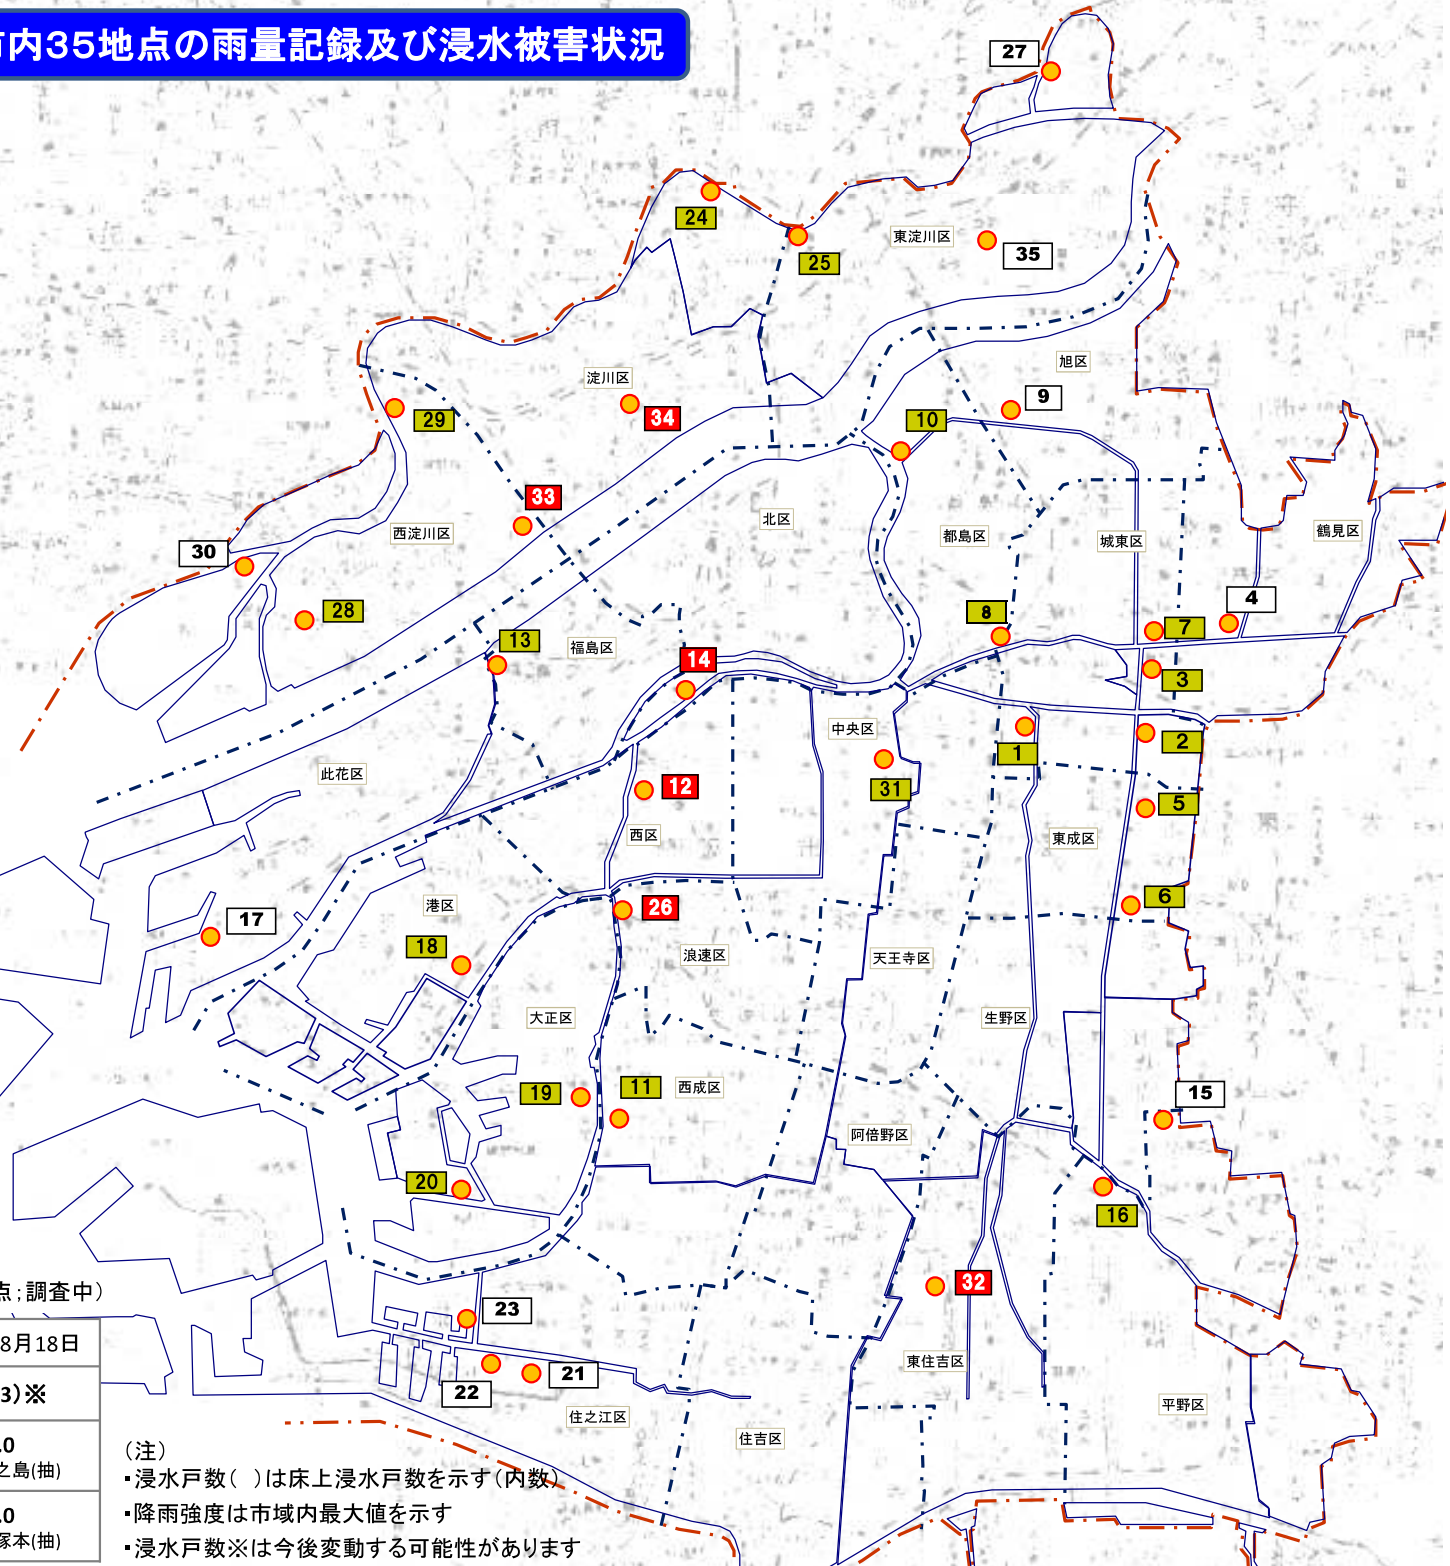
● 雨量観測箇所

18 雨量観測場所番号

27 雨量観測場所番号
(1時間60mm以上)

1 雨量観測場所番号
(10分間10mm以上)

降雨日	平成24年8月18日	
浸水戸数	512(13)※	
降雨強度	1時間 (mm)	94.0 北区:中之島(抽)
	10分間 (mm)	32.0 淀川区:塚本(抽)
