2. 大阪市における自転車利用の状況と取組み

(1) 自転車利用に関する状況

(2) これまでの取組み

(3) 現在の取組み

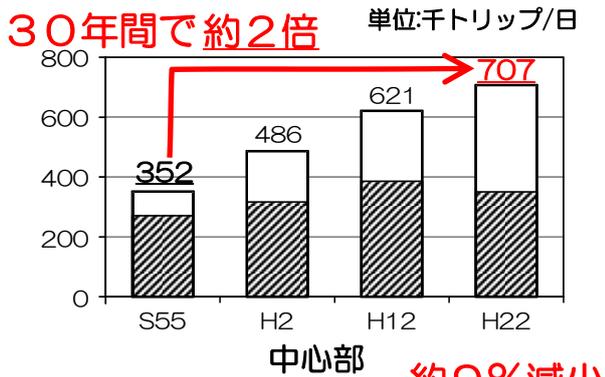
【自転車の発生集中量】

- 自転車の利用について、周辺部では平成12年をピークに減少に転じているが、中心部では30年間で約2倍に増加。
- 代表交通手段においては、30年間で自転車の割合が約1.7倍に増加する一方で、自動車の割合は約8割に減少。

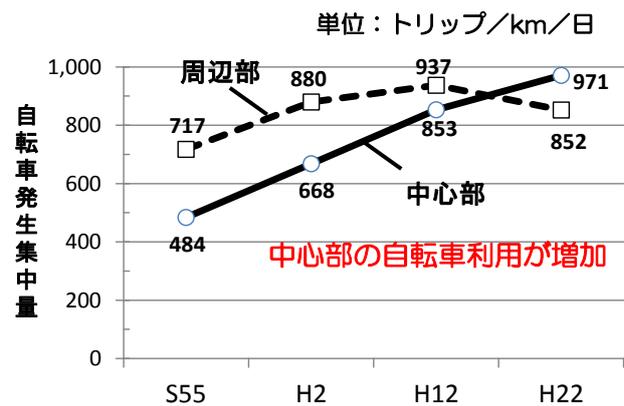
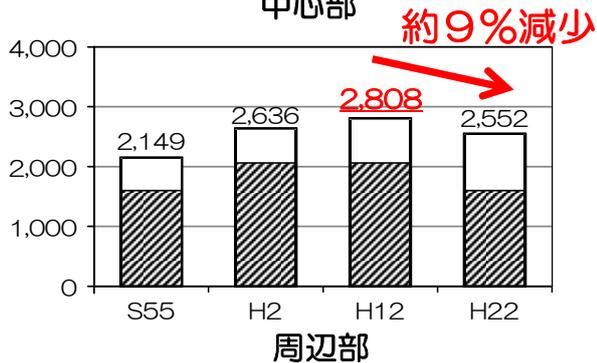
【道路延長あたりの自転車の発生集中量】

※中心部=都心6区

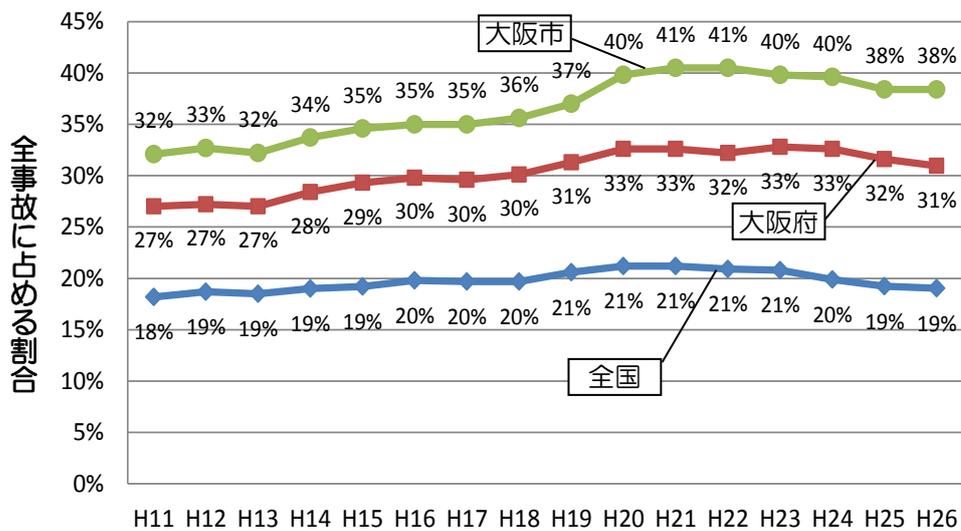
図 交通事故件数に占める自転車関連事故の割合

- 近年、交通事故件数に占める**自転車関連事故の割合が増加**し、本市は全国に比べても特に多い。
(全国：約2割<大阪市：約4割)
- 自転車関連事故件数**は、交通事故全体の傾向を反映して**平成16年をピークに僅かに減少傾向**を示している。一方で、**自転車対歩行者の事故件数はこの15年間で約1.3倍に急増**し、自転車
車が加害者となる事故が増加している。(12件(H11)→155件(H26))
- 道路延長あたりの自転車関連事故件数は中心部で多く、周辺部の約2倍**となっている。また、
幹線道路で多く、非幹線道路の約6倍となっている。

【交通事故件数に占める自転車関連事故割合の増大】

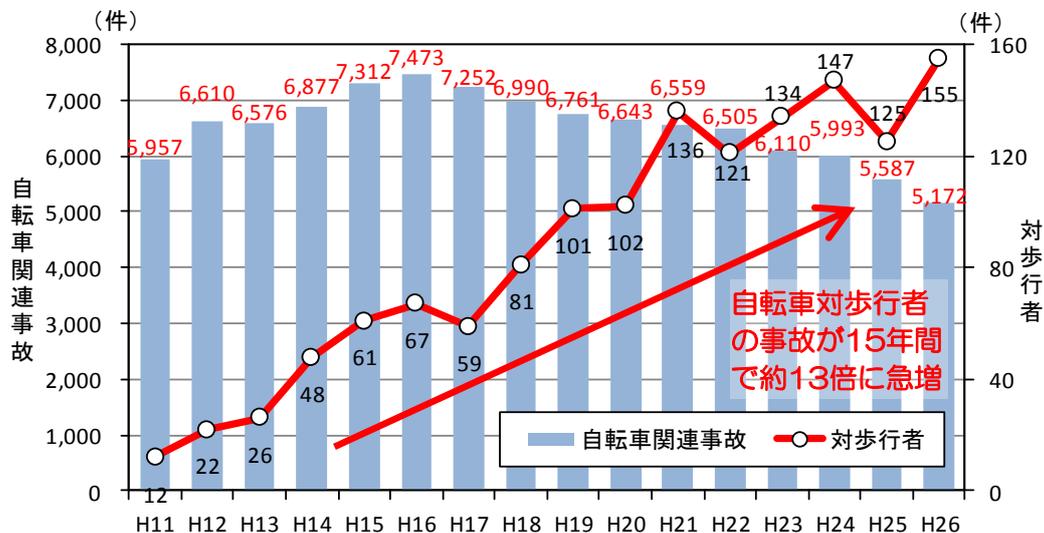
図 自転車関連事故件数と対歩行者事故件数の推移

【自転車対歩行者の事故の増加】

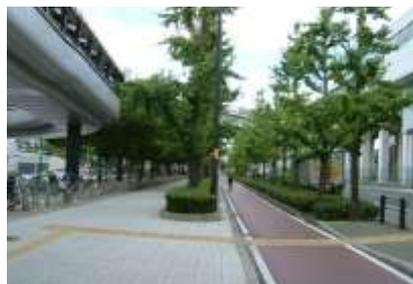
自転車道

- 昭和40年代に急速なモータリゼーションが進展し、自転車と自動車との事故が急増。
- 昭和45年の道路交通法改正で自転車の歩道通行可が可能になったことで、自転車と自動車を分離する形態として、昭和48年より自転車道や自転車歩行者道などを整備。
- 中心部は公共交通機関での移動を前提としていたため、自転車交通量が多い周辺部の幹線道路を中心に整備を推進。

自転車と自動車が分離する形態を採用

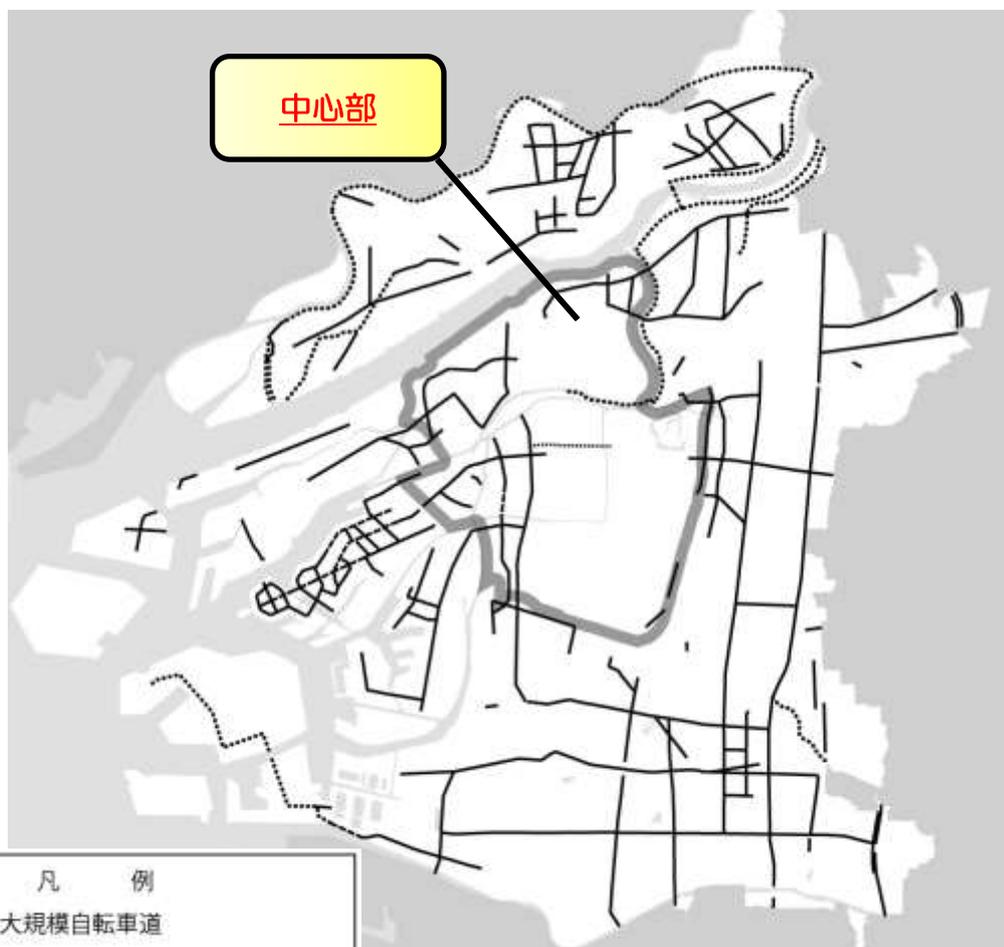
種別	整備延長	形態等
大規模 自転車道	約 50km	レクリエーションや健康増進を目的と、比較的長距離を河川敷などに設けるもの
自転車道	約 7km	縁石や柵などの工作物により、車道部分、歩道部分と分離して設けるもの
自転車 歩行者道	約 175 km	広幅員歩道内で、自転車の通行部分を視覚的に明示するなどにより設けるもの
自転車 レーン	約 1 km	車道内で、自転車の通行部分を視覚的に明示するなどにより設けるもの
合 計	約 233 km

凡 例	
.....	:大規模自転車道
-----	:自転車道
————	:自転車歩行者道 [視覚的分離あり]
.....	:自転車レーン

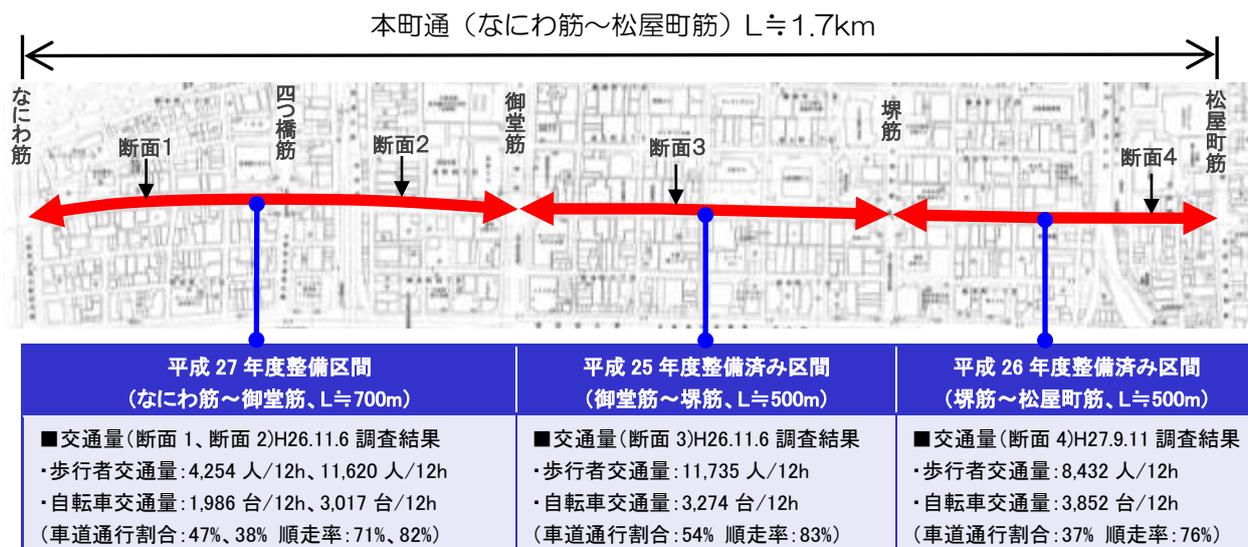
整備区間は、下図に示す本町通（なにわ筋～松屋町筋）の約1.7km

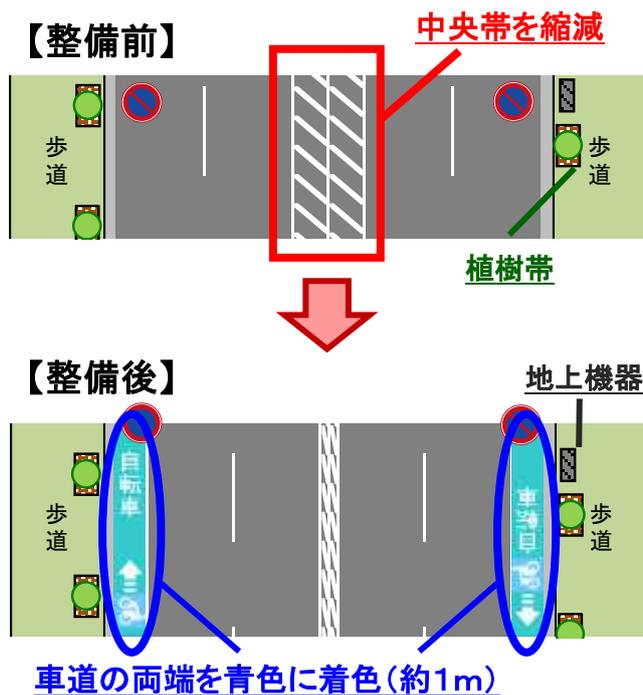
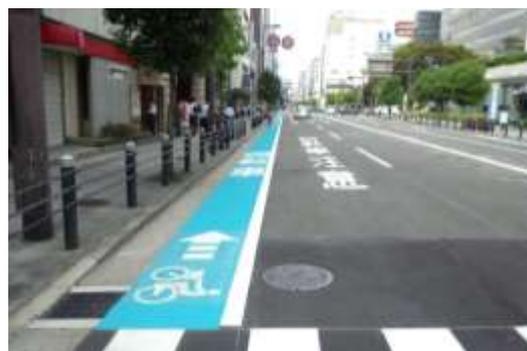
【整備写真】

車道通行を基本に、「自転車レーン」を採用（市内初）。

ポイント（交通規制）

- ・**車道の通行空間は法定外表示**
- ・**歩道の自転車通行可規制をそのまま継続。**

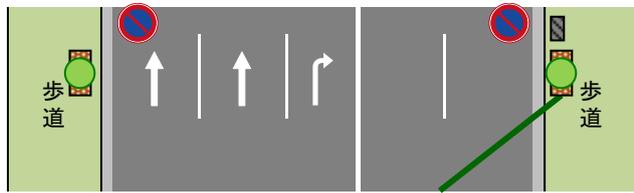
【整備前】

<右折レーン等により独立した空間を確保できない場合の車道混在型>

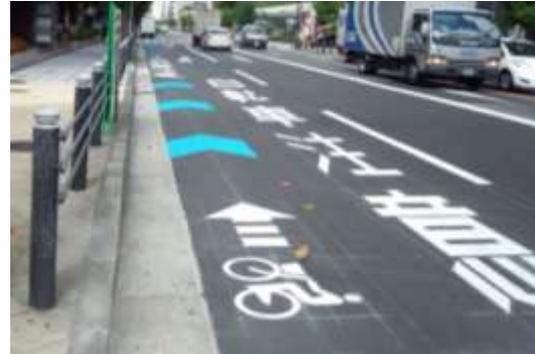
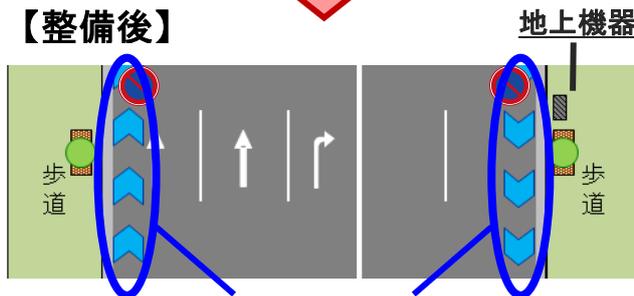
【整備後】

車線内に矢羽根を設置(約1m)

ポイント (路面表示)

府内でデザイン統一

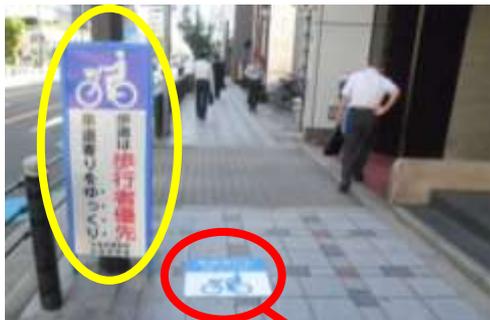
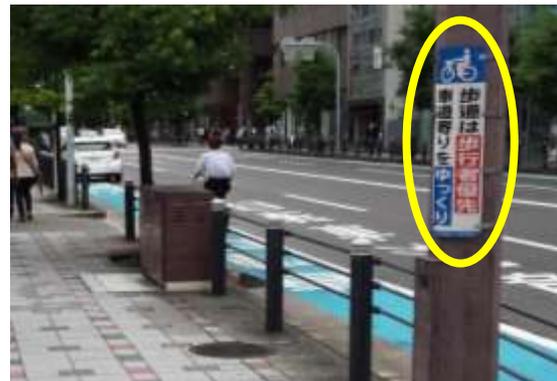
<歩道内の通行ルールを示す路面表示と看板も設置>

以下の視点で看板を工夫

①歩道の有効幅員を確保

②景観への配慮

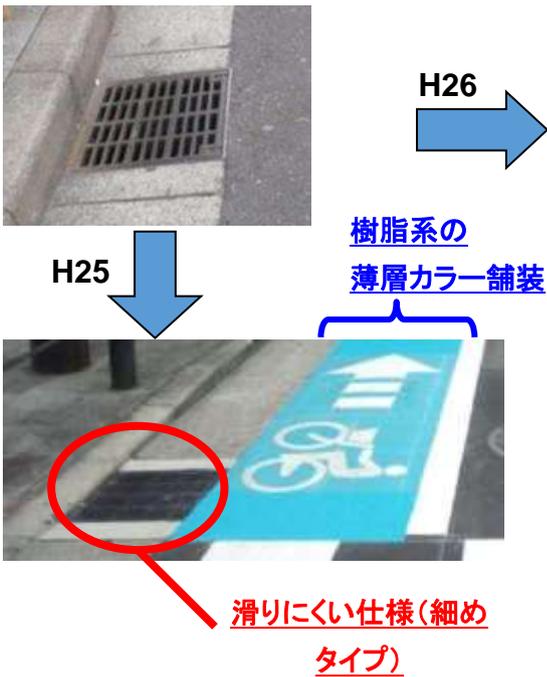
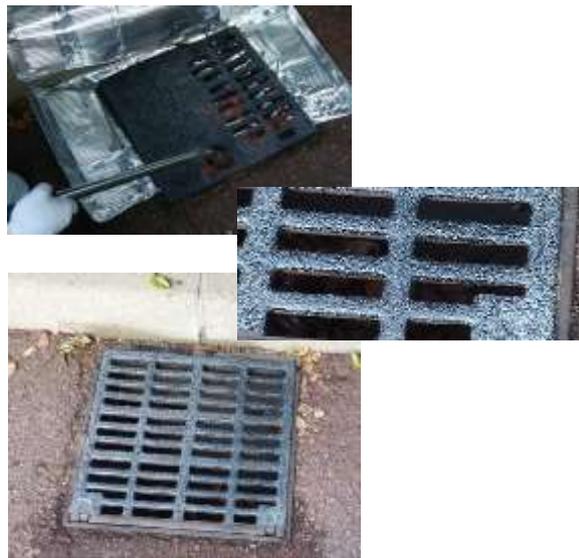
<街渠ますの蓋は、滑りにくい仕様に変更>

既存の街渠ますの蓋に滑り止めを焼き付け
(経費節減)

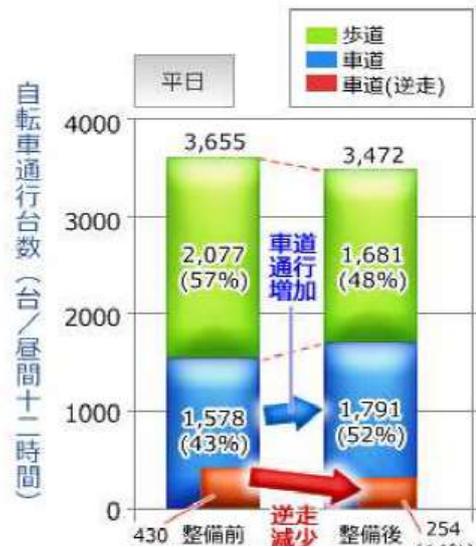
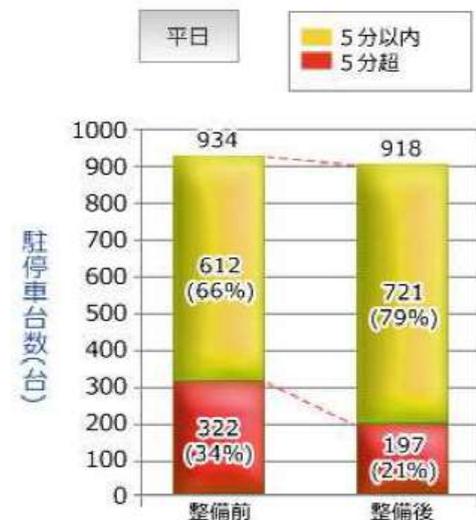
- ◆ 歩道を通行する自転車の減少
【事前調査：57% ⇒ 事後調査：48%】
- ◆ 逆走する自転車の減少
【事前調査：27% ⇒ 事後調査：14%】
- ◆ 歩道内の自転車速度の減少
【事前調査：12km/h ⇒ 事後調査：9km/h】
- ◆ 駐停車台数の減少
【事前調査：934台 ⇒ 事後調査：918台】
【5分超えの駐停車 322台 ⇒ 197台】

- 一定の整備効果を確認
- 安全性、快適性に関する一定の評価
- 引き続き
- 見える形での通行ルールの整備が必要
- 自転車通行空間のあり方の検討が必要

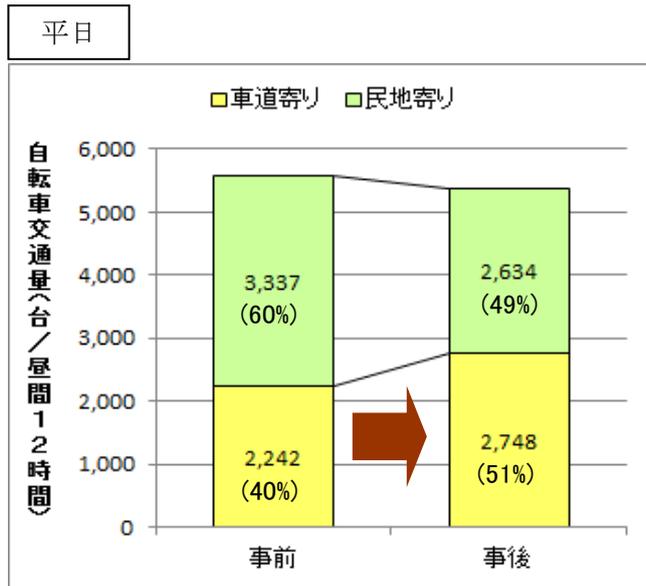
【自転車通行位置の比較】

- 自転車歩行者道上において、自転車の通行ルールや注意喚起を示した路面表示と看板を設置。
- 車道寄り通行の自転車が約10%増加。
- 歩行者、自転車ともに約3割の人が安全（やや安全）になったと実感。
- 歩行者、自転車ともに約9割の人が、路面表示や注意喚起看板の設置を今後も望んでいる。
- 路面シールの認識率が高く、看板（支柱添架）の認識率が低い。

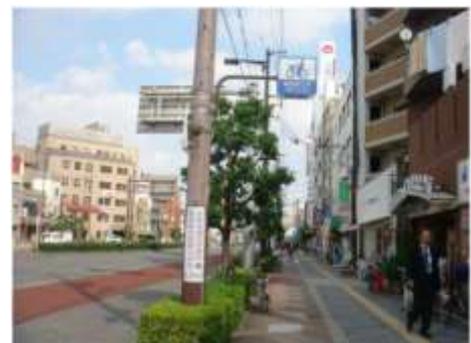
◆路面表示や注意喚起看板の設置に関する評価

<認識率>
 路面シール：6～7割
 路面文字：約6割
 看板（支柱添架）：約4割
 シート（柱巻）：約6割
