# 本市における 自転車通行環境整備について

## ◆整備区間

- 整備区間（予定含む）は、下図に示す本町通（なにわ筋～松屋町筋）の約1.7km

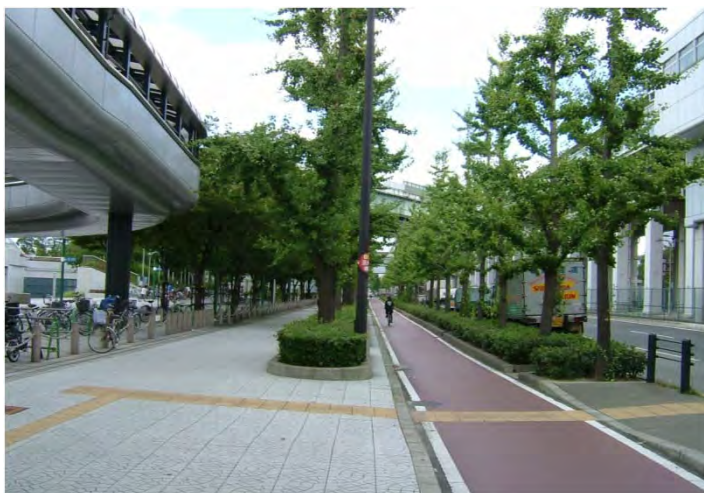
自転車と自動車が分離する形態を採用

| 種別 | 整備延長 | 形態等 |
|---|---|--|
| 自転車道 | 約7km | 縁石や柵などの工作物により、車道部分、歩道部分と分離して設けるもの |

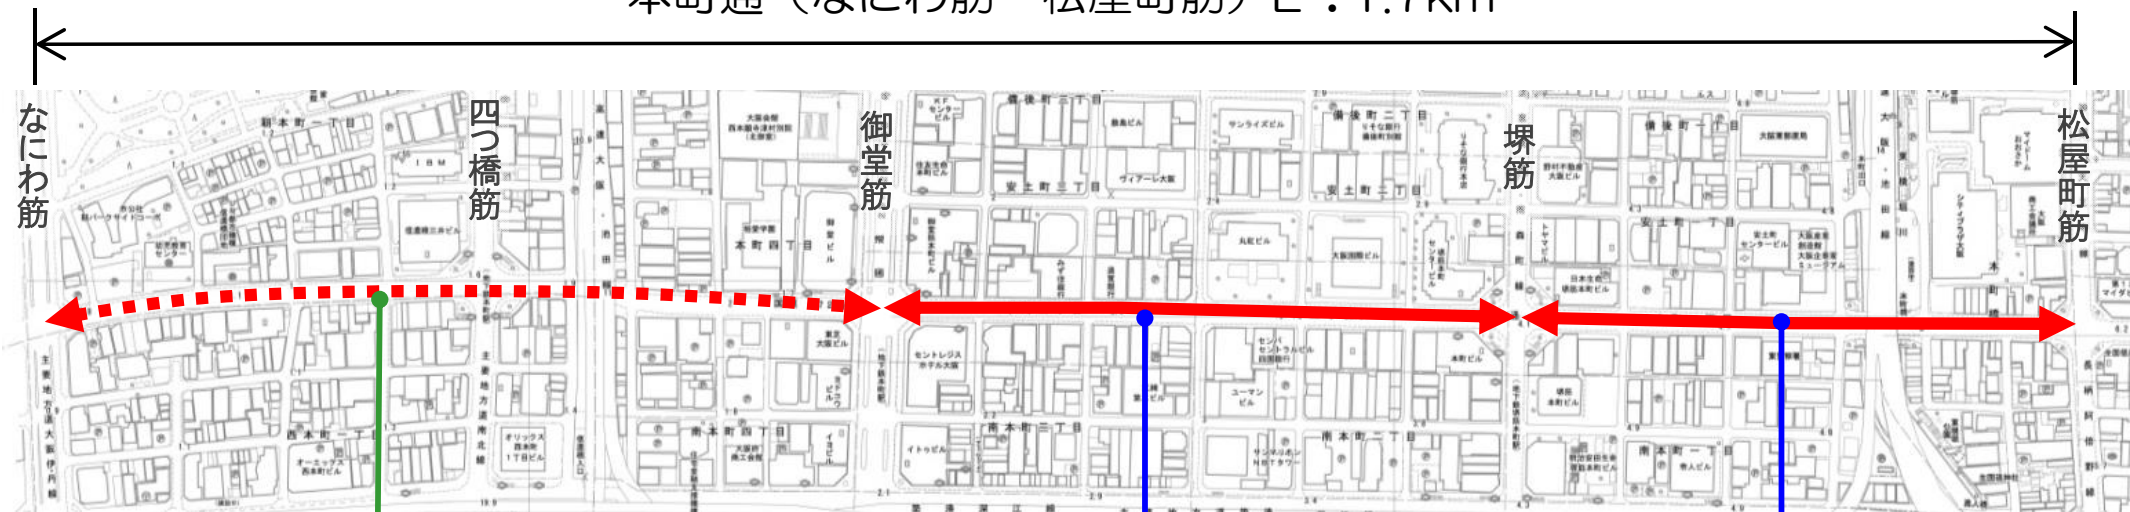
本町通（なにわ筋～松屋町筋）L≒1.7km

### 平成27年度整備予定区間 (なにわ筋～御堂筋、L≒700m)

### 平成25年度整備済み区間 (御堂筋～堺筋、L≒500m)

### 平成26年度整備済み区間 (堺筋～松屋町筋、L≒500m)

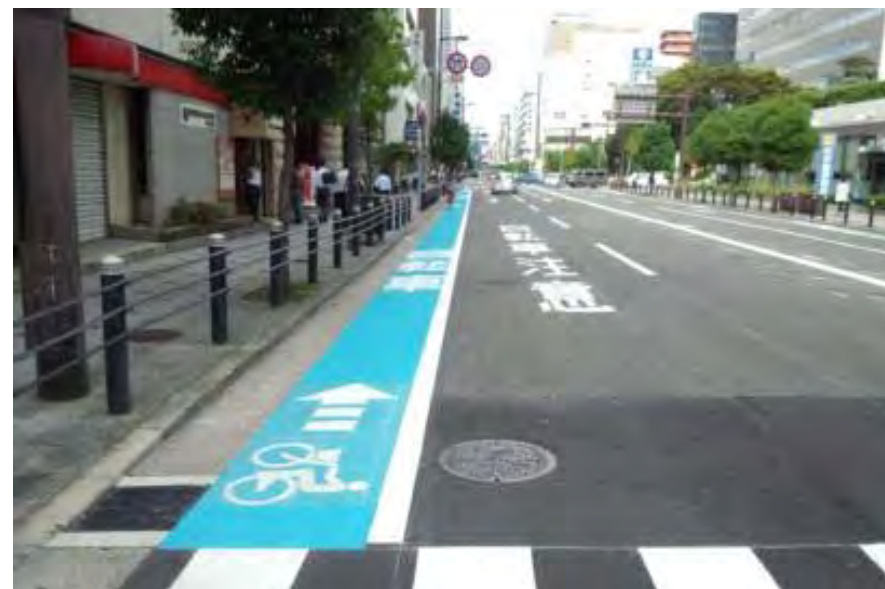
【整備後】

車道の両端を青色に着色(約1m)

- ・ 車道の通行空間は法定外表示
- ・ 歩道の自転車通行可規制をそのまま継続。

- 車道通行を基本に、「自転車レーン」を採用(市内初)。

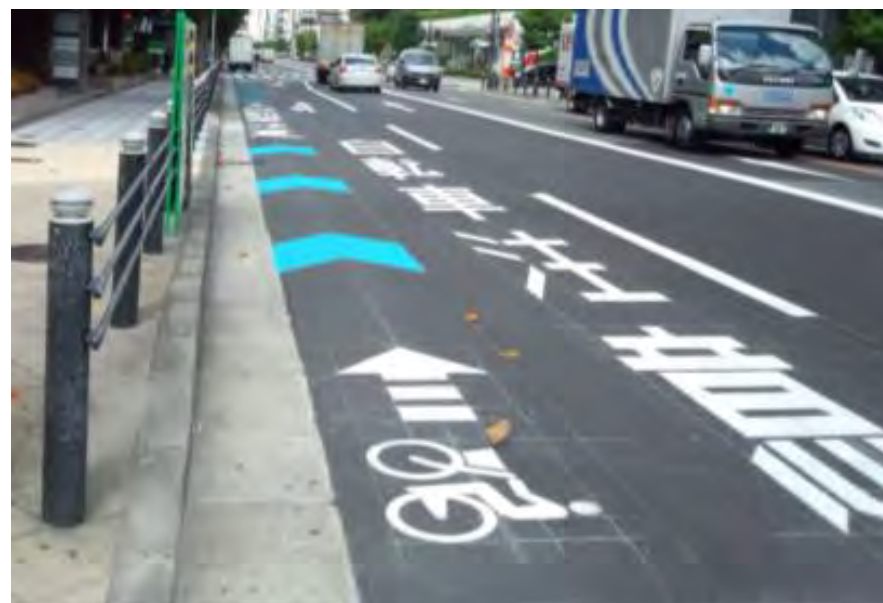
## 【整備後】

府内でデザイン統一

(法定外表示実施要領)

車線内に矢羽根を設置(約1m)

- 右折レーン等により独立した空間を確保できない場合の車道混在型。

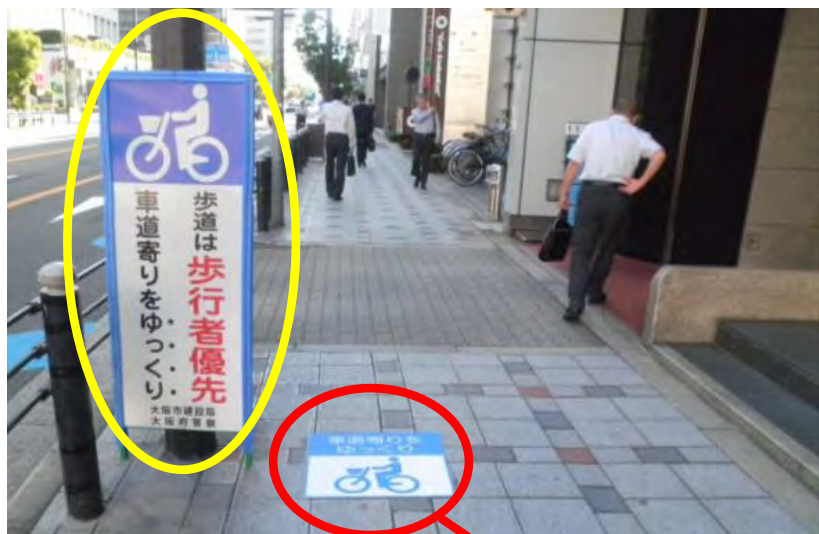
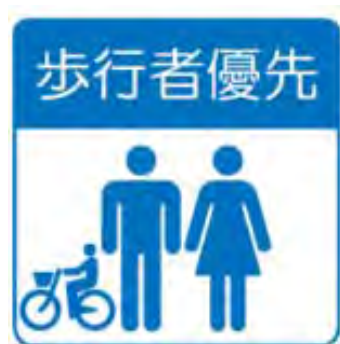
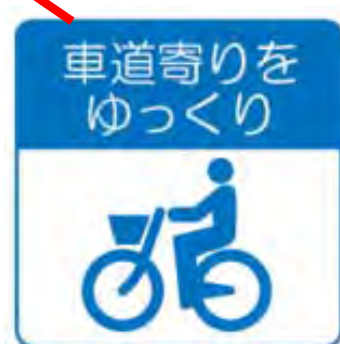
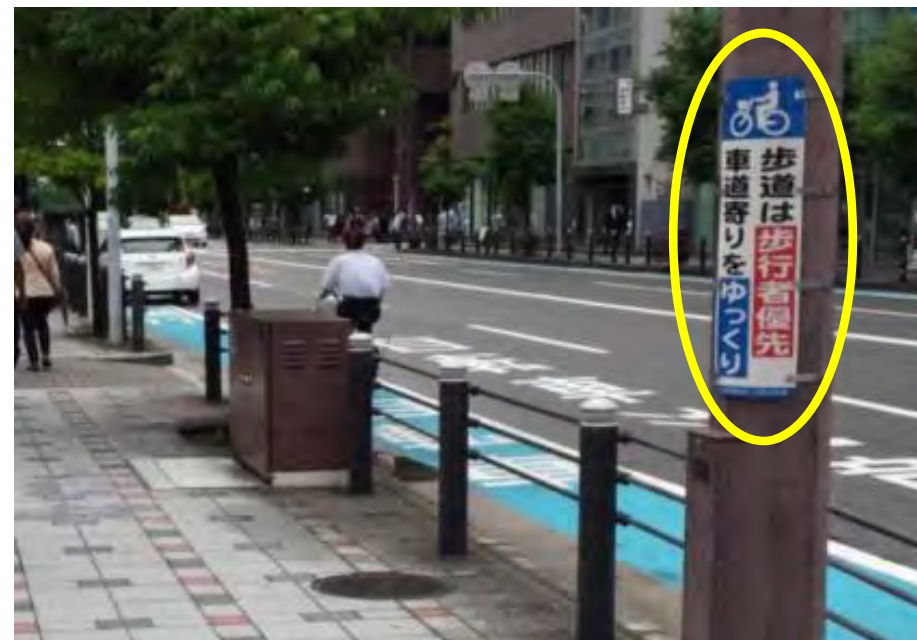
➤ 歩道内の通行ルールを示す路面表示と看板も設置。

以下の視点で看板を工夫  
①歩道の有効幅員を確保  
②景観への配慮

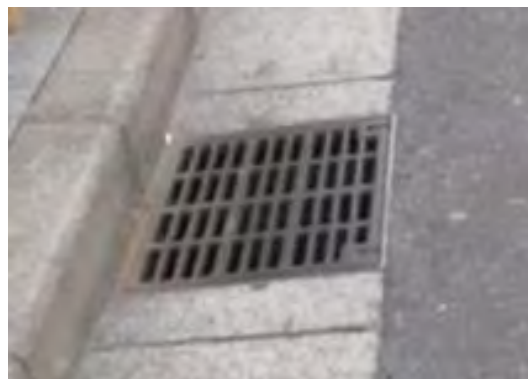
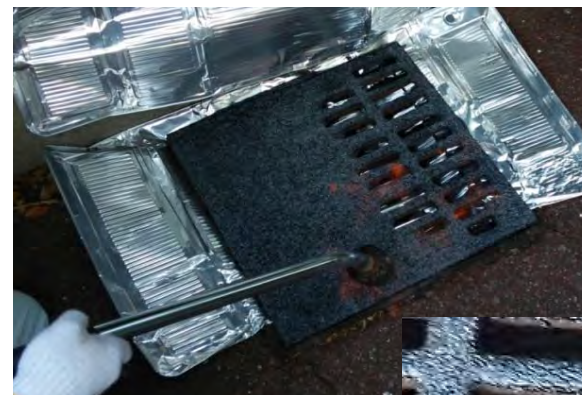
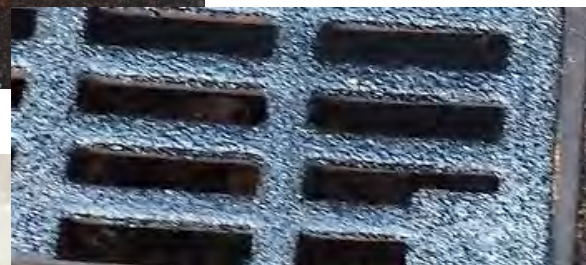
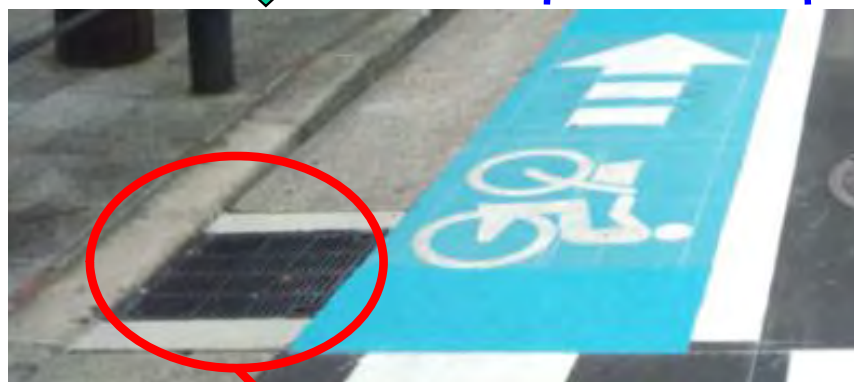
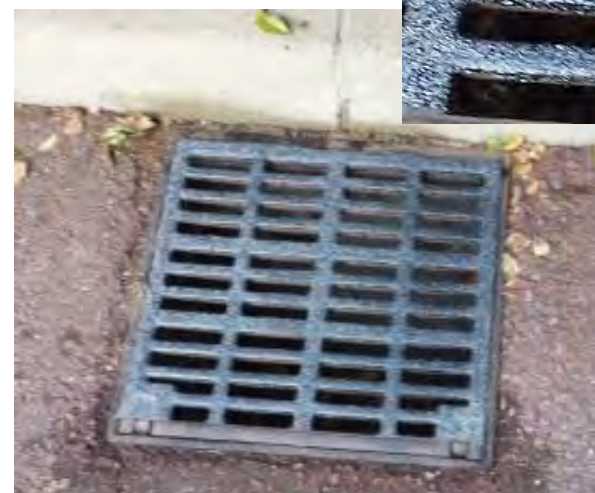
- 街渠ますの蓋は、滑りにくい仕様に変更。

樹脂系の  
薄層カラー舗装

滑りにくい仕様  
(細めタイプ)

既存の街渠ますの蓋に滑り止め  
を焼き付け(経費節減)
