## 2. 湿地の手入れ（順応的管理）

### 1) 2016年10月に落ち葉を投入したエリアの状況

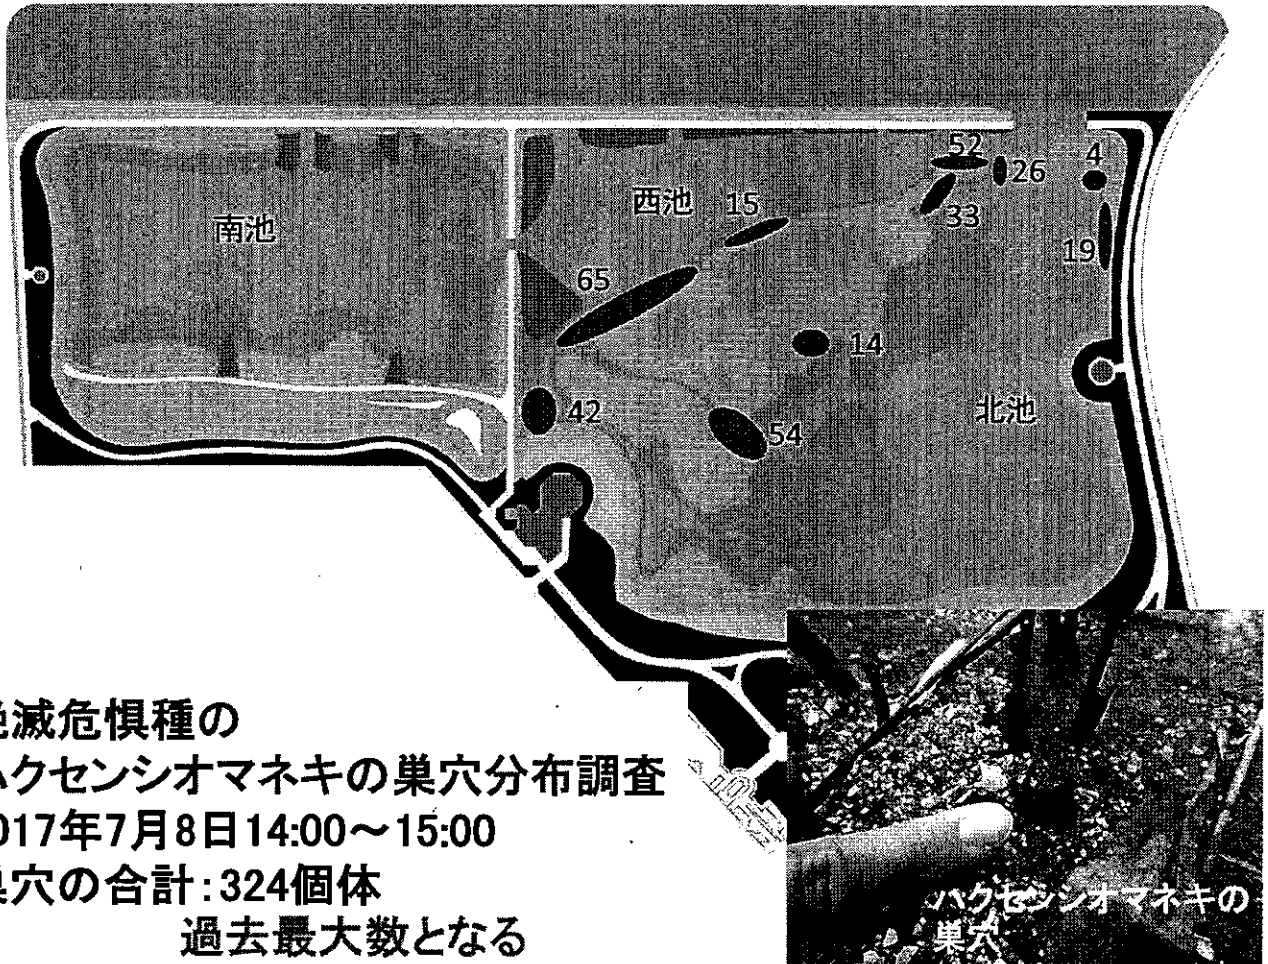
調査エリアごとのハクセンシオマネキの巣穴数の推移

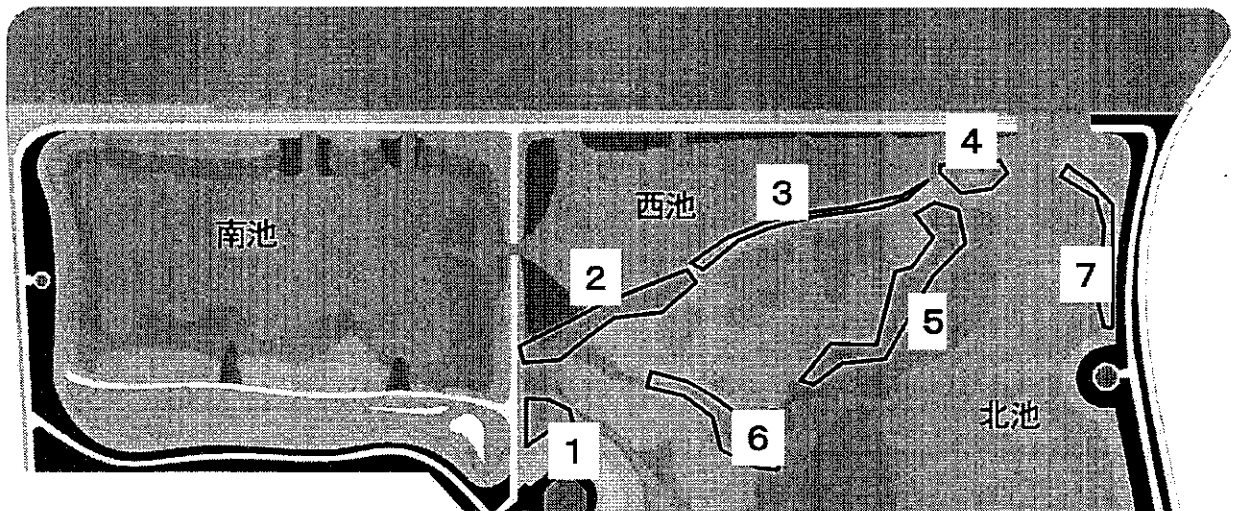
調査エリア	2008年	2013年	2014年	2015年	2016年	2017年
1	1	4	10	15	25	42
2	7	16	11	25	31	65
3	2	0	9	6	13	15
4	39	64	40	104	99	111
5	1	3	0	4	8	14
6	3	8	14	18	40	54
7	8	18	13	23	21	23
合計	61	113	97	195	237	324

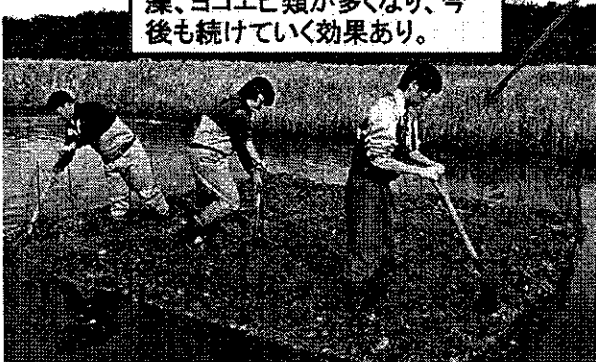
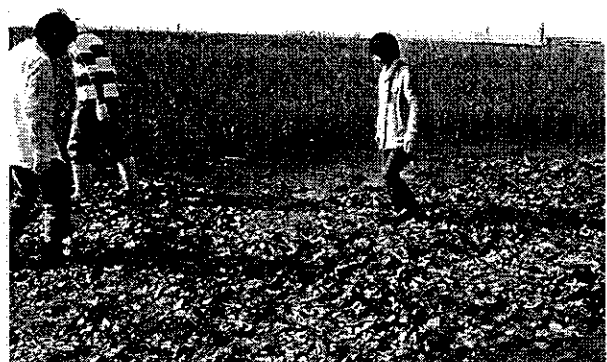
北池の展望塔前などの持ち運びしやすい浅場に  
春先や初冬に投入して、ベントスの長期変化をみる

2017年春に、シギ類やサギ類  
がよく利用するようになった。  
ミギワバエ、ユスリカ幼虫、海  
藻、ヨコエビ類が多くなり、今  
後も続けていく効果あり。
