# 大阪市海老江下水処理場改築更新事業

## 環境監視結果報告書（案）

海老江ウォーターリンク株式会社

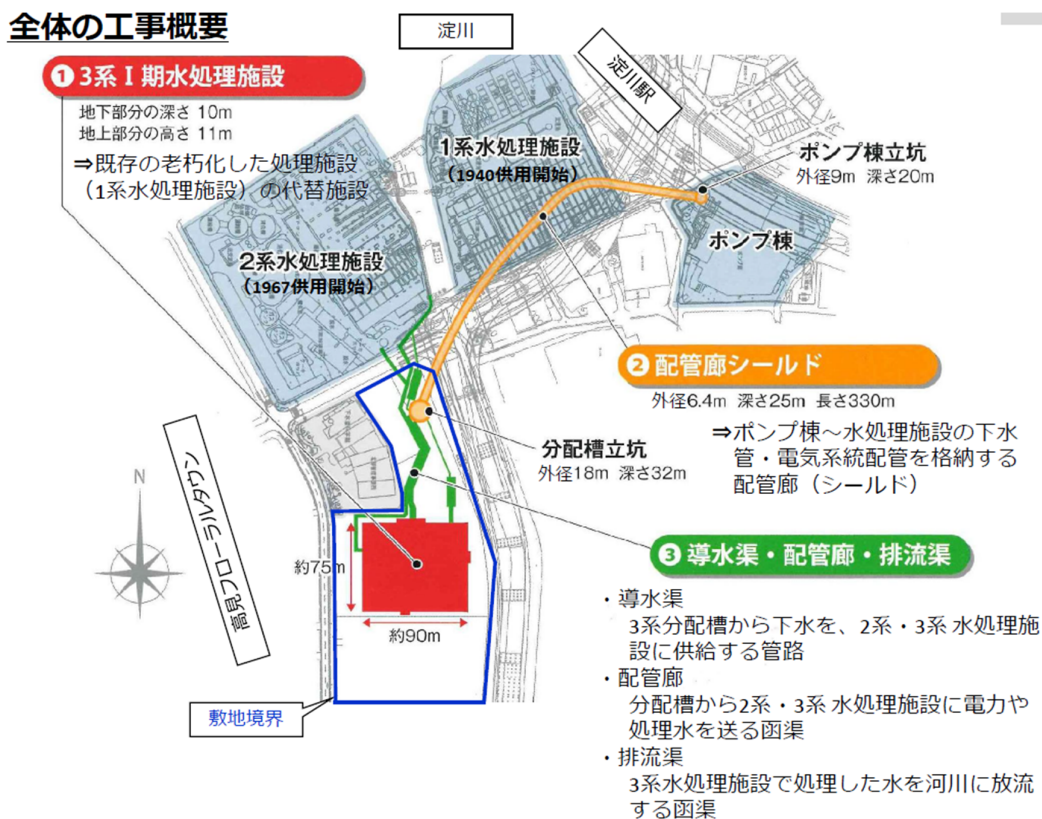
図 4.2.1 工事全体の概要

工事全体の概要とその工程、工事完成写真を以下に示す。

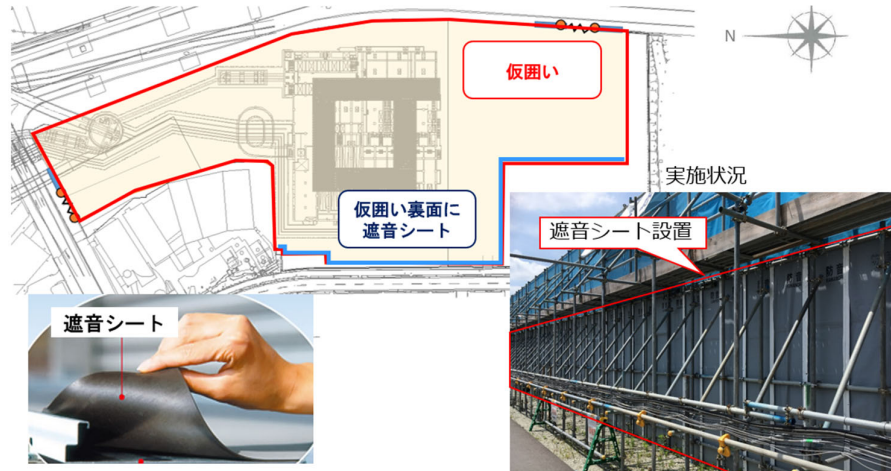
図 4.2.3 仮囲いおよび遮音シートの設置

工事用地には仮囲いを設置した。また、遮音性を高めるため、高見フローラルタウン・下水道科学館に接する西側には仮囲いの裏面に遮音シートを設置した。

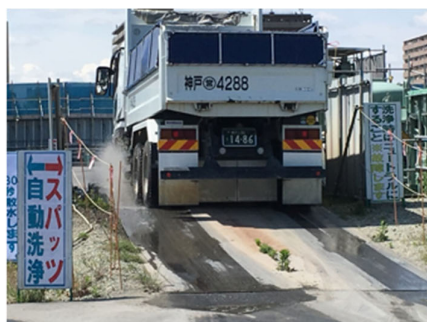
写真 4.2.4 タイヤ洗浄機

大気質(粉じん)対策として工事用ゲートの手前にはタイヤ洗浄機を設置し、工事車両は全てタイヤ洗浄を実施した後に出場させた。工事用地に設置した仮囲い(高さ3m以上)の上には防塵ネット(高さ2m)を設置した。工事用地内はアスファルト舗装し、地表面の土から出る粉じんを抑制した。

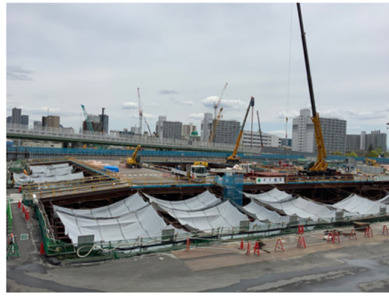
写真 4.2.6 防塵シート（掘削時）

杭施工時には移動式飛散防止ネットや専用養生シートを使用し、掘削時には防塵シートを設置し、ミストを散布して粉じんを抑制した。

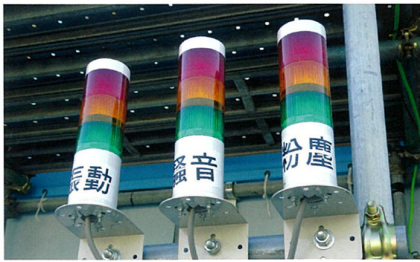
写真 4.2.8 回転灯

騒音、振動、粉じんを24時間連続測定し、管理値を超過した場合場内の回転灯を点灯させ現場職員が即時対応した。

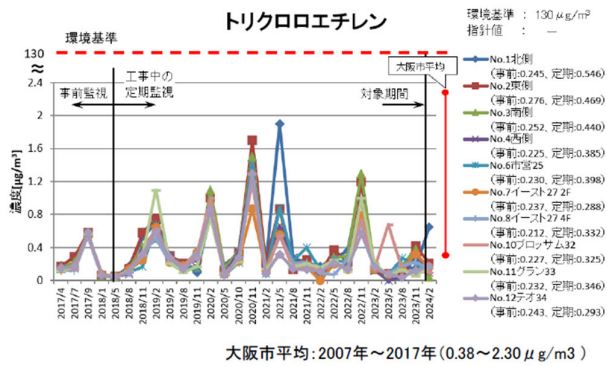
図 4. 4. 1 大気質測定結果 ①揮発性

1,2-ジクロロエタン、テトラクロロエチレン、ジクロロメタンの観測値の平均値は、環境基準および指標値よりも小さな値であった。

トリクロロエチレンの観測値の年平均値は、環境基準および指標値よりも小さな値であった。

ベンゼンは、比較的大きな値であるが、環境基準値以下であった。

クロロエチレンは時期により計量値が定量下限値以下となる結果となった。
