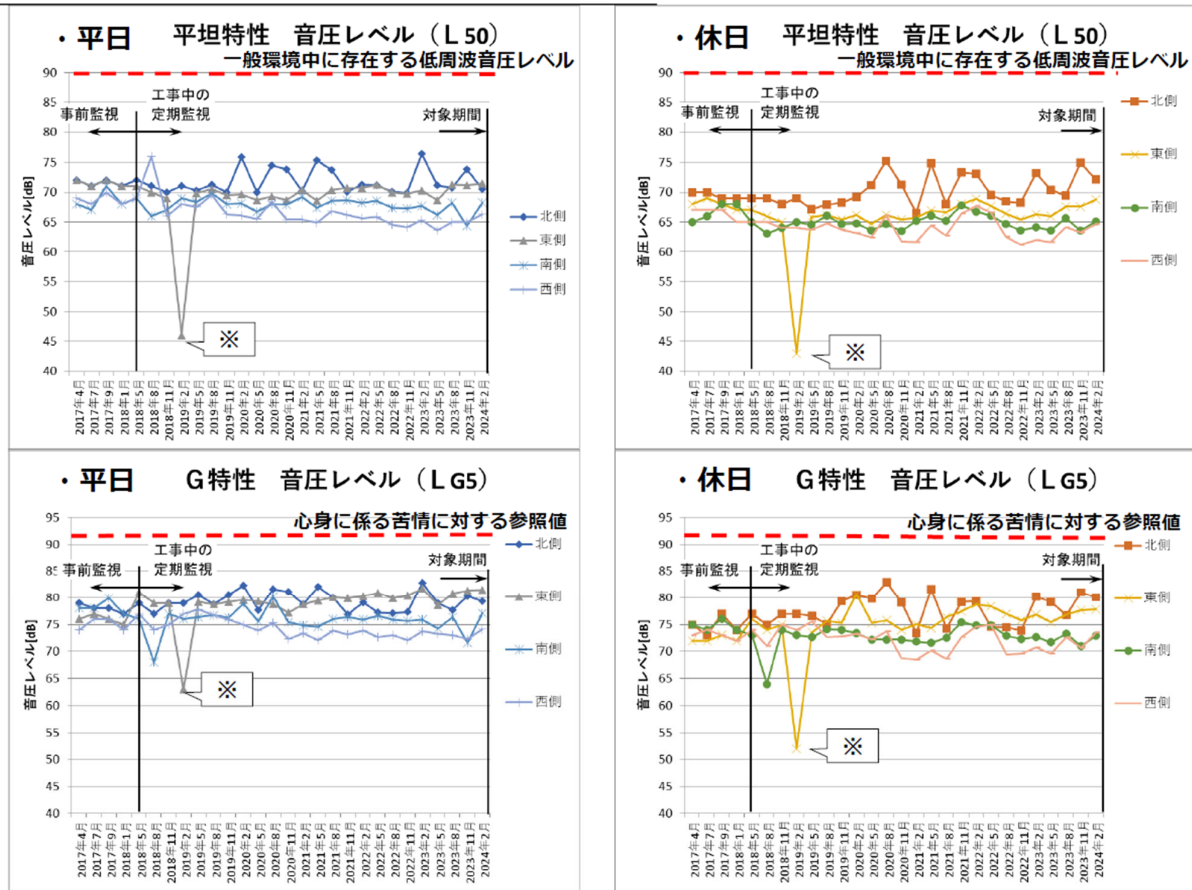
図 4.4.5 低周波音 L^{50}, L_{G5} 測定結果

※2019年2月の東側は、エラー値であった

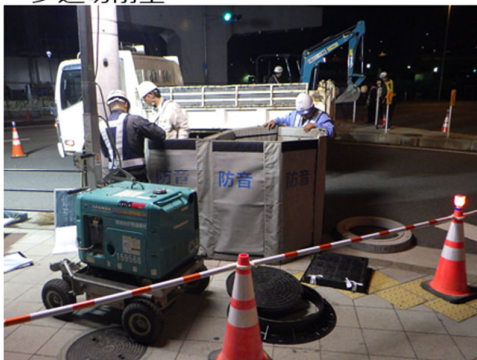
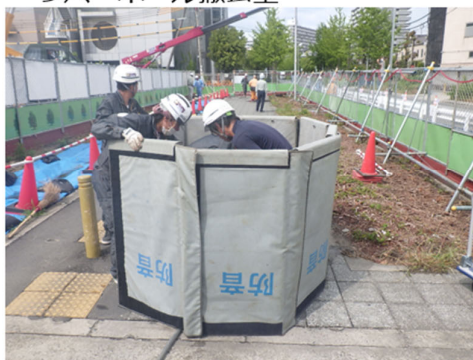
写真 4.5.1 防音マット

管理値超過時の作業内容および基本対策、追加対策を示す。2018（平成30）年度の管理値超過時の対策として、防音マットが有効であると確認できた。以降、大きな騒音が懸念される作業では防音マットを基本対策として使用することとした。

また、騒音に対して防音マットを基本対策として実施することで、2019（令和元）年度は管理基準値の超過は発生しなかった。

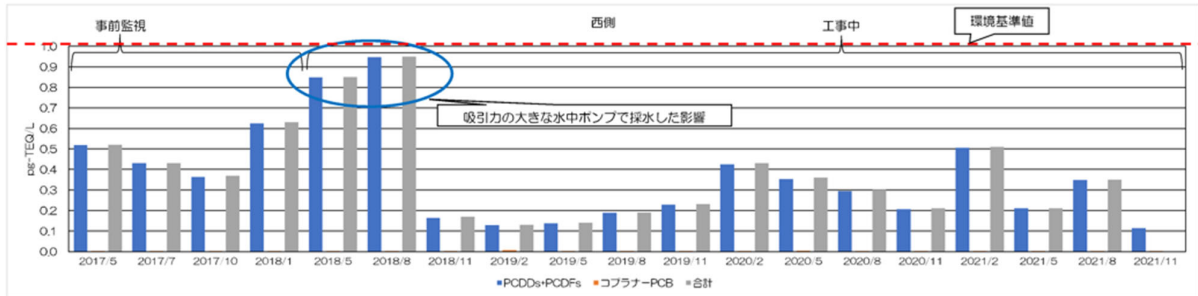
図 4.5.2 ダイオキシンの異性体（西側の井戸）

西側の井戸：異性体の割合に明確な傾向は確認できない。

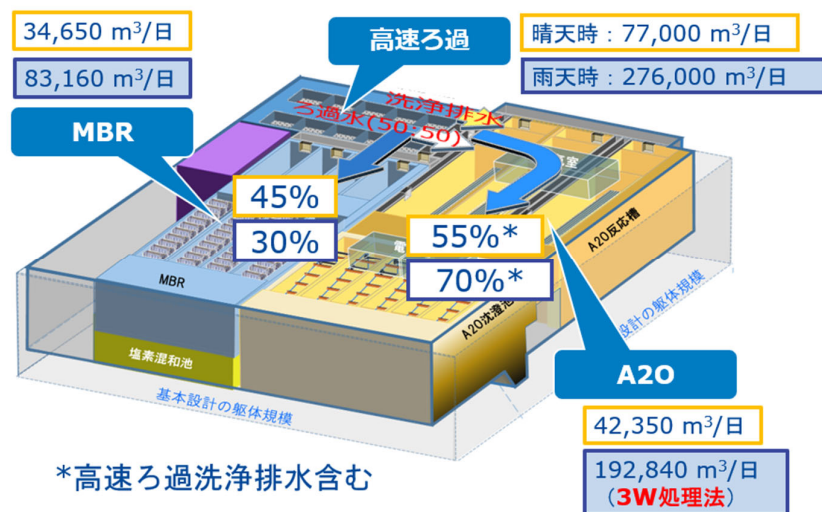
図 5.2.1 施設処理フロー

図 5.2.1 のように流入水を高速ろ過処理後、A2O、MBR の 2 系列に分けて処理する。各々の定格処理水量は下記に記載の通りである。

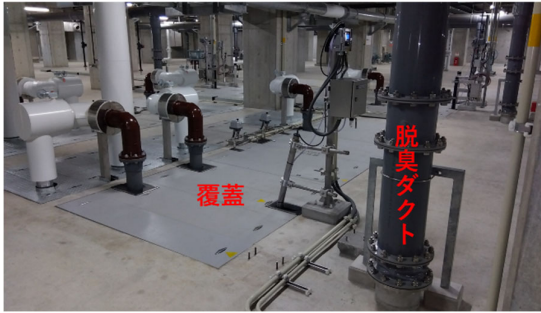
図 5.2.2 覆蓋設置及び脱臭ダクト設置状況

各処理施設の水槽に覆蓋を設置し、臭気を吸引して脱臭装置で排出する方式とした。さらに処理施設を建屋で覆うことにより悪臭、騒音対策を実施した。(図 5.2.2~4 参照)

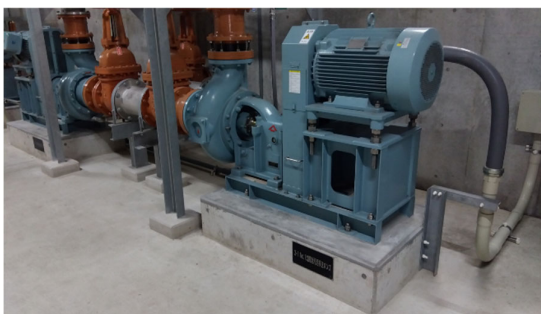
図 5.2.5 コンクリート基礎設置状況

また、ポンプ等の回転機器は躯体への振動伝達を防止するためにコンクリート基礎を設けてその基礎上に機器を設置した。さらに送風機等は防振装置の設置により振動対策を実施した。(図 5.2.5~6 参照)

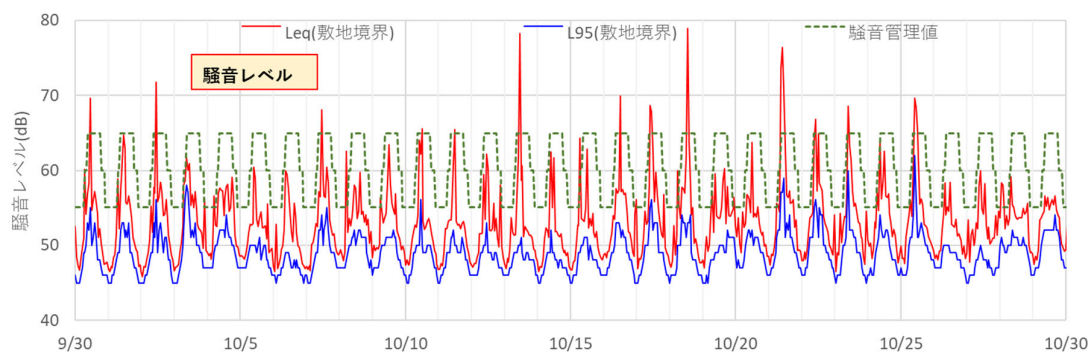
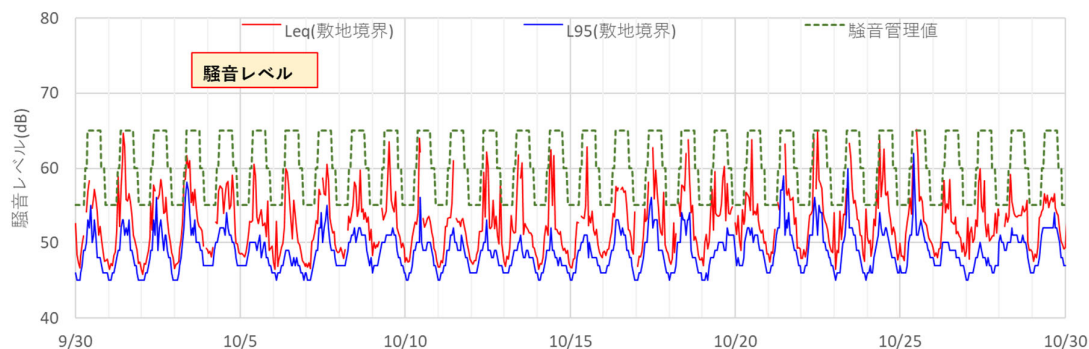
図 5.3.1 敷地境界(No104)における騒音測定結果

管理値(緑色破線)は時間帯（騒音：昼間、朝夕、夜間、振動；昼間、夜間）により異なるため図のように時間ごとに異なる管理値となっている。

騒音レベルが管理値を超過しているものもあったが、すべて工事音や鳥獣音等の外部要因による影響であった。図 5.3.1(a) この外部要因による超過分を除外すると図 5.3.1(b) のように管理値以内で推移していた。振動レベルは管理値に対して大幅に低い値であった。

以上より、1ヶ月間連続測定した結果、本施設由来の騒音レベル、振動レベルともに管理値以下であった。

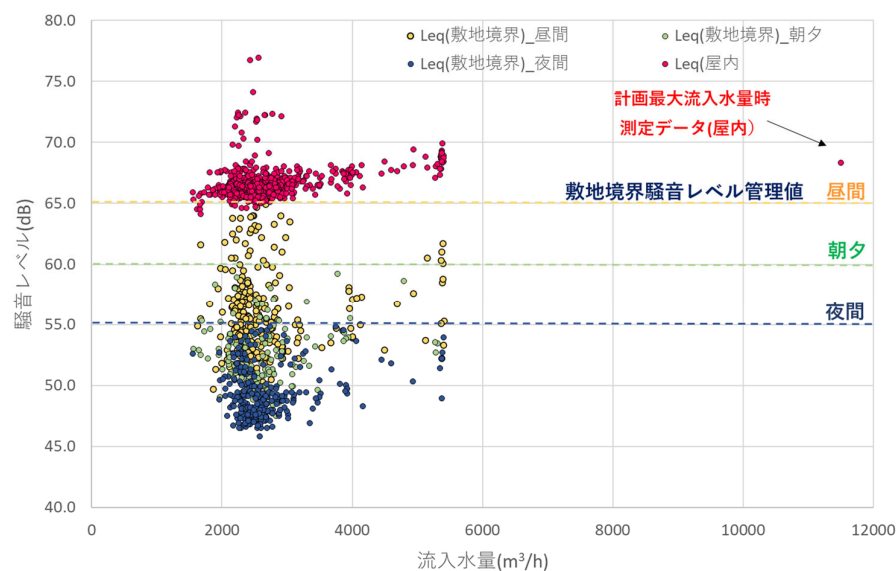
図 5.3.4 流入水量と敷地境界・屋内騒音との関係

また、流入水量と屋内及び敷地境界の騒音レベルの結果を図 5.3.4 に示す。屋内騒音は流入水量が増加するにつれ微増傾向にあったが、敷地境界騒音は管理値（65dB）以下であった。なお、計画最大水量時も通常水量時に対し微増程度で収まっていた。

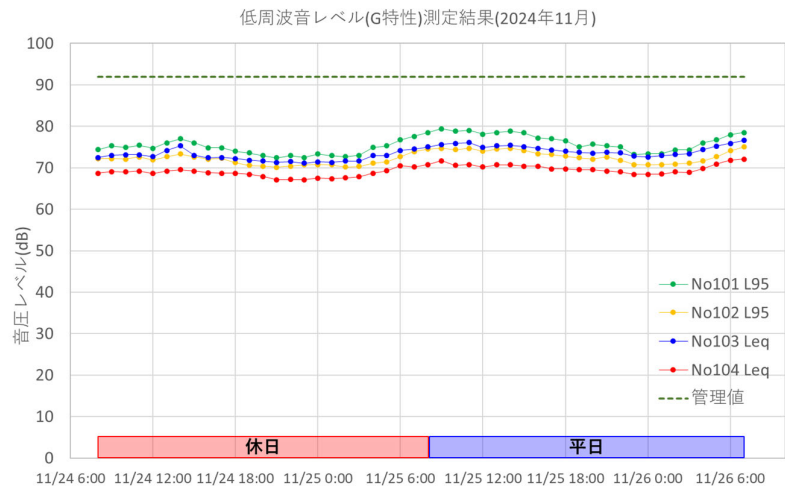
敷地境界における低周波音(G特性)測定結果を図 5.3.13～図 5.3.16 に示す。2024（令和6）年6月～2025（令和7）年2月までの休日、平日の全時間帯で管理値以下であった。

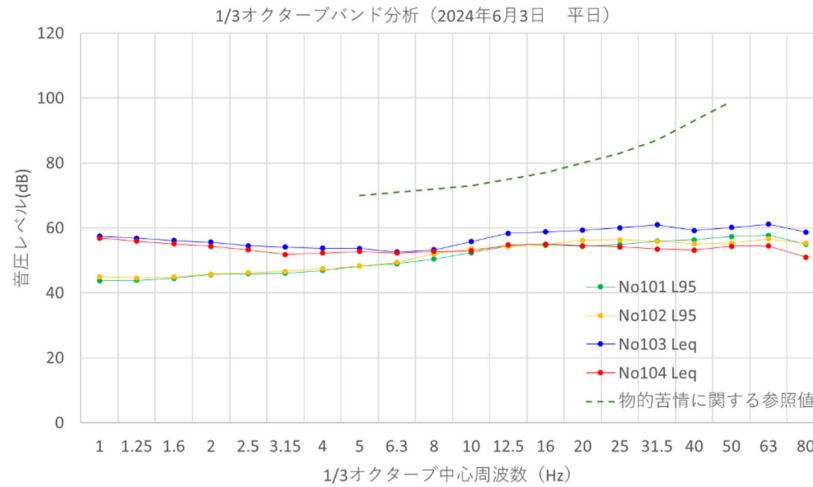
敷地境界における低周波音(1/3 オクターブバンド分析)測定結果を図 5.3.17～図 5.3.24 に示す。2024（令和 6）年 6 月～2025（令和 7）年 2 月までの休日、平日の全時間帯で管理値以下であった。
