## 1-2. 詳細図・調査結果【人為由来土壌汚染】:(1)北区大淀2丁目3-60

### 【表層調査】

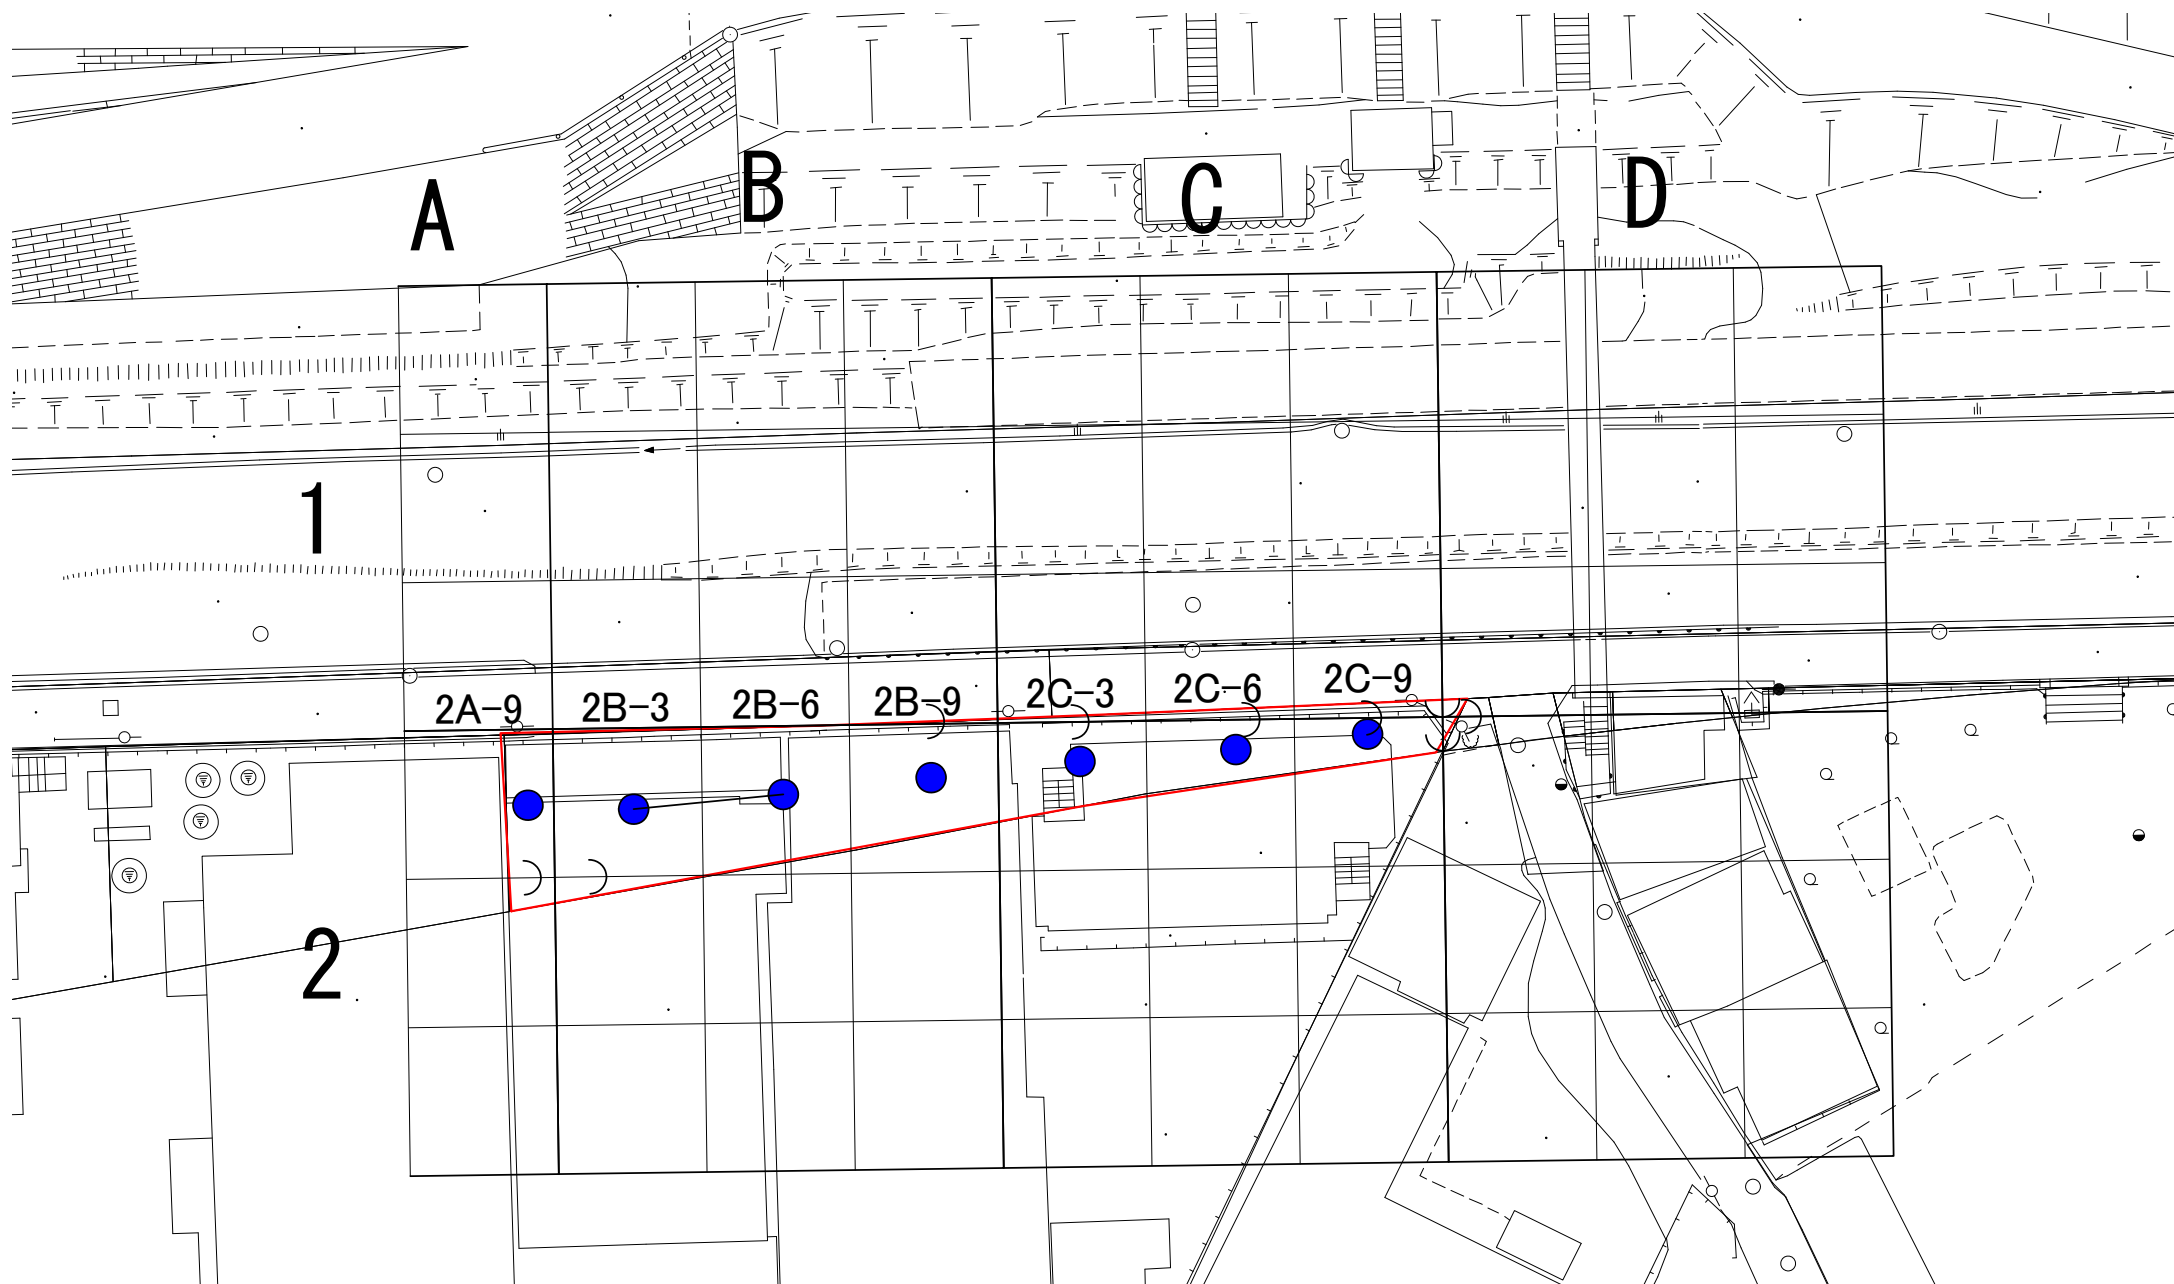
#### ・鉛及びその化合物

| 区画・地点名 | | 溶出量 | 含有量 |
|---|---|---|---|
| 2A | 9 | ND | 20 |
| 2B | 3,6 | ND | 30 |
| | 9 | ND | 13 |
| 2C | 3 | ND | 19 |
| | 6 | ND | 22 |
| | 9 | ND | 18 |

| 区画・地点名 | | 1,1,1-トリクロロエタン | テトラクロロエチレン | トリクロロエチレン | シス-1,2ジクロロエチレン | 1,1-ジクロロエチレン |
|---|---|---|---|---|---|---|
| 2A | 9 | ND | ND | ND | ND | ND |
| 2B | 6 | ND | ND | ND | ND | ND |
| | 9 | ND | ND | ND | ND | ND |
| 2C | 3 | ND | ND | ND | ND | ND |
| | 6 | ND | ND | ND | ND | ND |

※(1)NDとは定量下限値未満を示す (2)複数の地点数を記載の区画は多地点混合採取区画
