1-2. 詳細図・調査結果【人為由来土壌汚染】：(1)北区大淀北1丁目6-16 (2)北区大淀北1丁目6-12

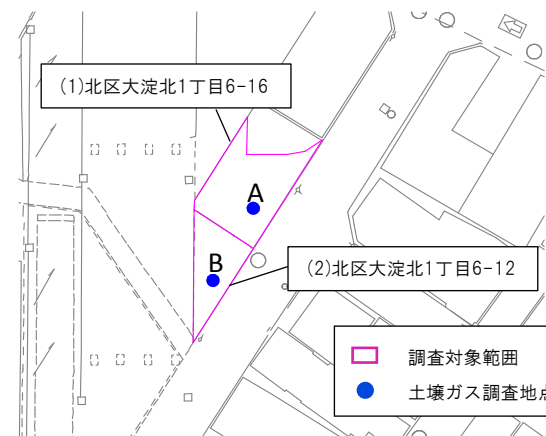
【詳細図】

(1)北区大淀北1丁目6-16

・第一種特定有害物質(表層ガス調査)

区画・地点名	クロロエチレン	四塩化炭素	1,2-ジクロロエタン	1,1-ジクロロエチレン	シス-1,2-ジクロロエチレン	1,3-ジクロロプロペン	ジクロロメタン	トリクロロエチレン	テトラクロロエチレン	1,1,1-トリクロロエタン	1,1,2-トリクロロエタン	ベンゼン
単位	ppm	ppm	ppm	ppm	ppm	ppm	ppm	ppm	ppm	ppm	ppm	ppm
A	ND	ND	ND	ND	ND	ND	ND	ND	ND	ND	ND	ND
定量下限値	0.1	0.1	0.1	0.1	0.1	0.1	0.1	0.1	0.1	0.1	0.1	0.05
判定値	定量下限未満であること

(2)北区大淀北1丁目6-12

区画・地点名	クロロエチレン	四塩化炭素	1,2-ジクロロエタン	1,1-ジクロロエチレン	シス-1,2-ジクロロエチレン	1,3-ジクロロプロペン	ジクロロメタン	トリクロロエチレン	テトラクロロエチレン	1,1,1-トリクロロエタン	1,1,2-トリクロロエタン	ベンゼン
単位	ppm	ppm	ppm	ppm	ppm	ppm	ppm	ppm	ppm	ppm	ppm	ppm
B	ND	ND	ND	ND	ND	ND	ND	ND	ND	ND	ND	ND
定量下限値	0.1	0.1	0.1	0.1	0.1	0.1	0.1	0.1	0.1	0.1	0.1	0.05
判定値	定量下限未満であること

※NDとは定量下限値未満を示す
